Carrière « Monsieur »

3. ETUDE DE STABILITE

APPLICATION AU CONTEXTE DE LA CARRIERE « MONSIEUR »

à SAINT-BAUDILLE-DE-LA-TOUR (38)

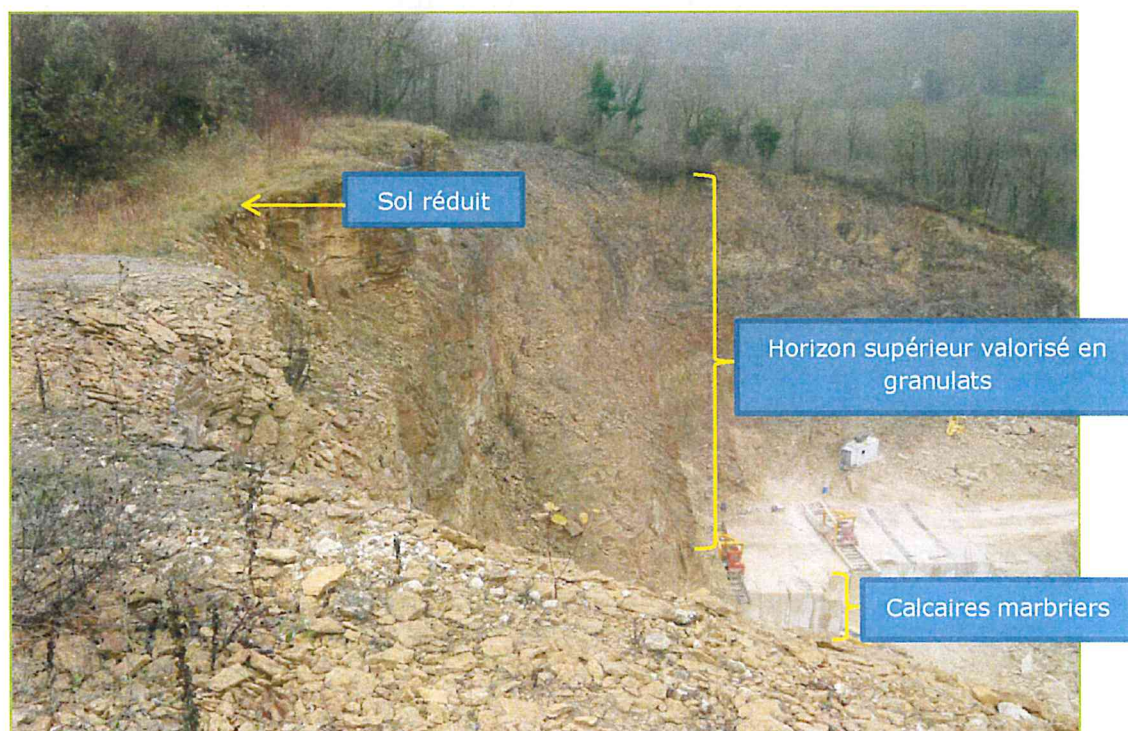
Vue générale sur les horizons exploités du front Sud depuis la zone sommitale, cote 320 m NGF

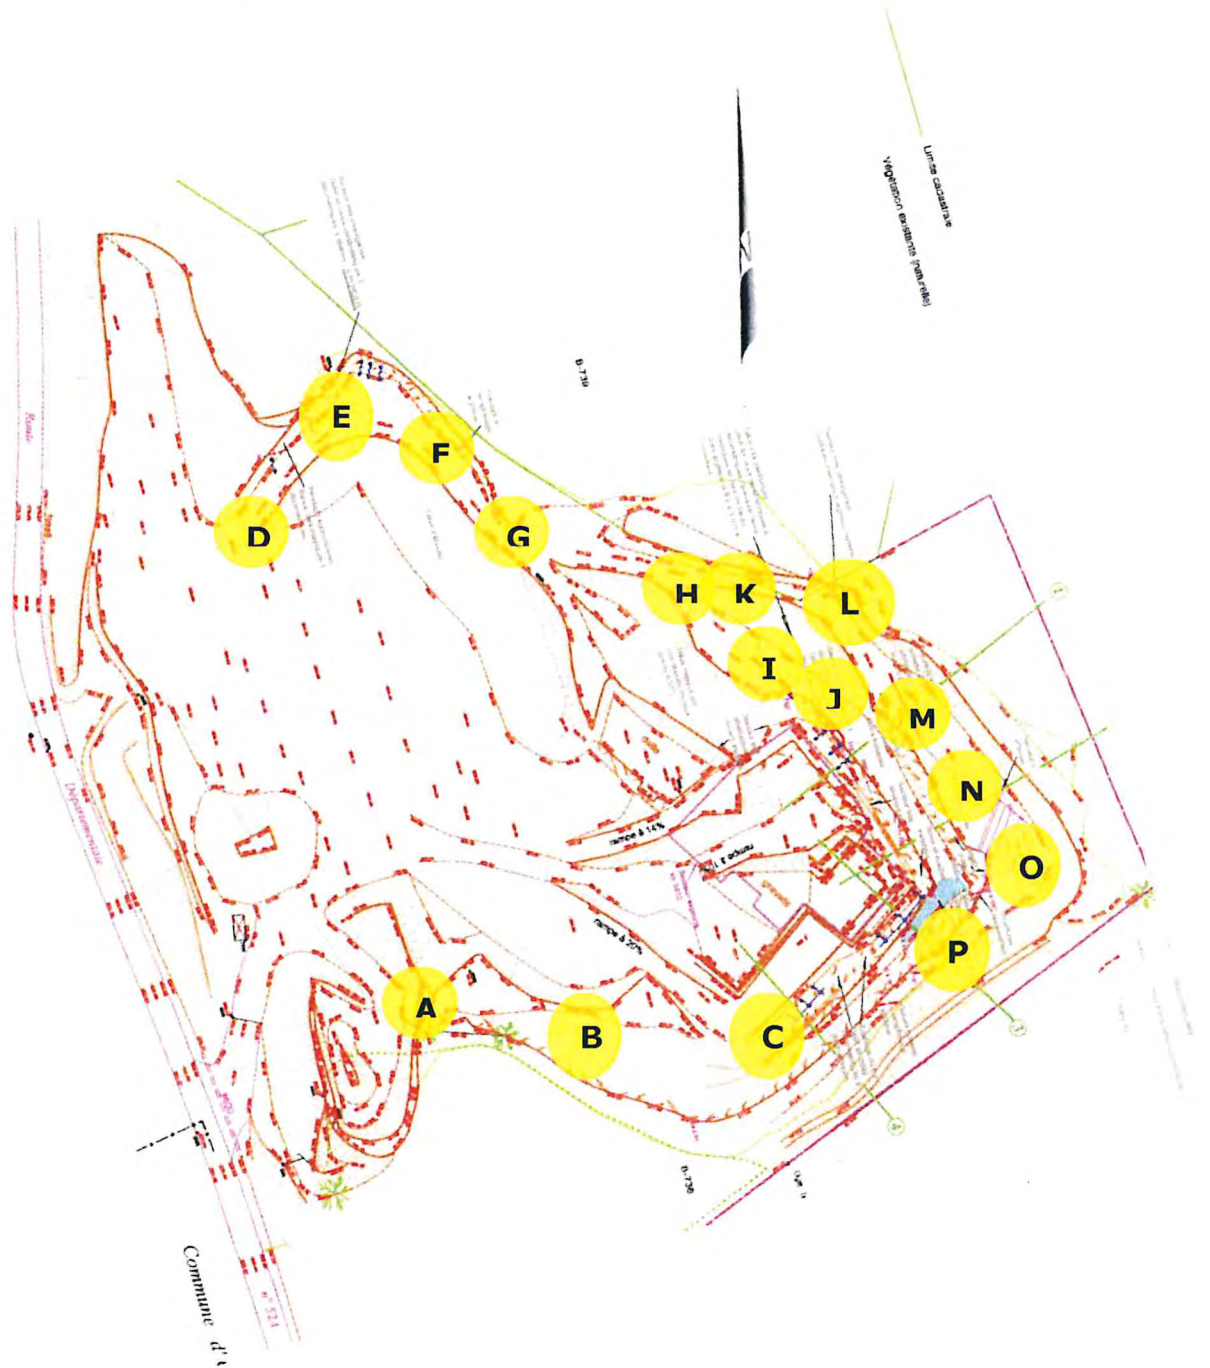
Les investigations ont été conduites d'après le protocole suivant à chaque station repérée par une lettre sur l'extrait de plan topographique ci-dessous :

- relevé des données structurales : pente des talus, caractérisation des discontinuités,
- évaluation de l'altération du massif,
- identification des zones instables :

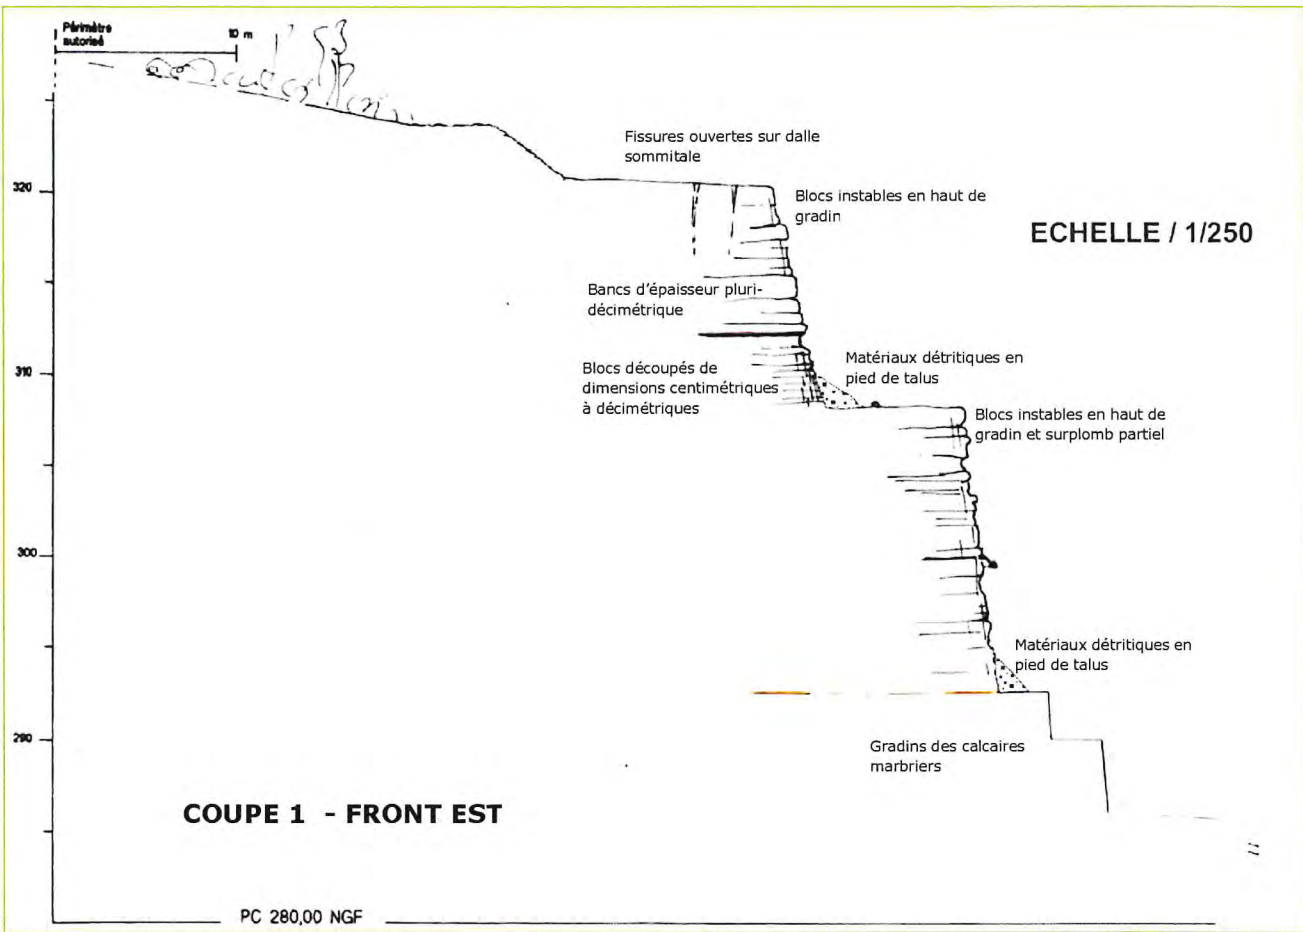
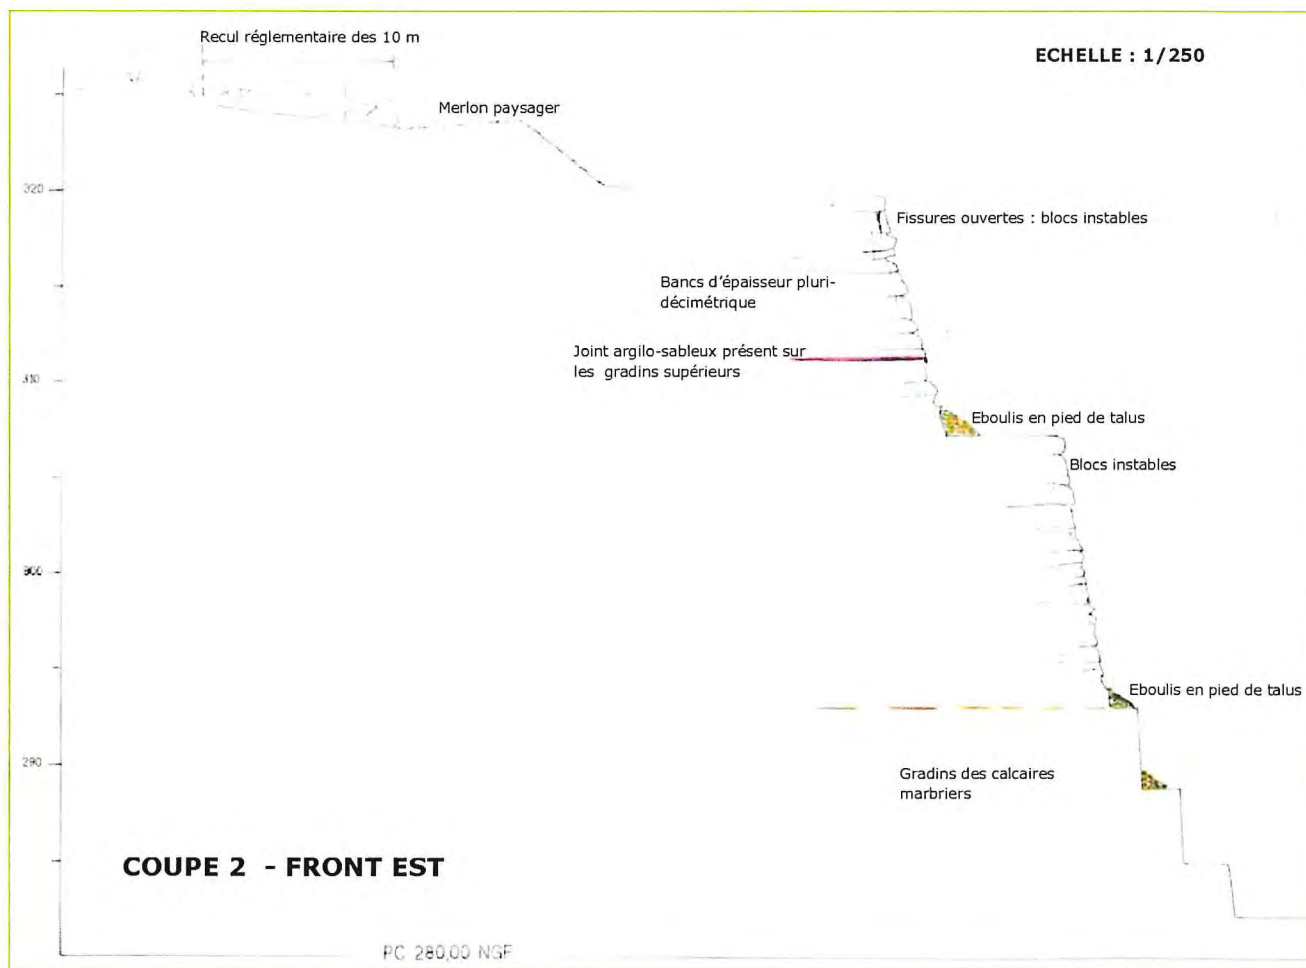
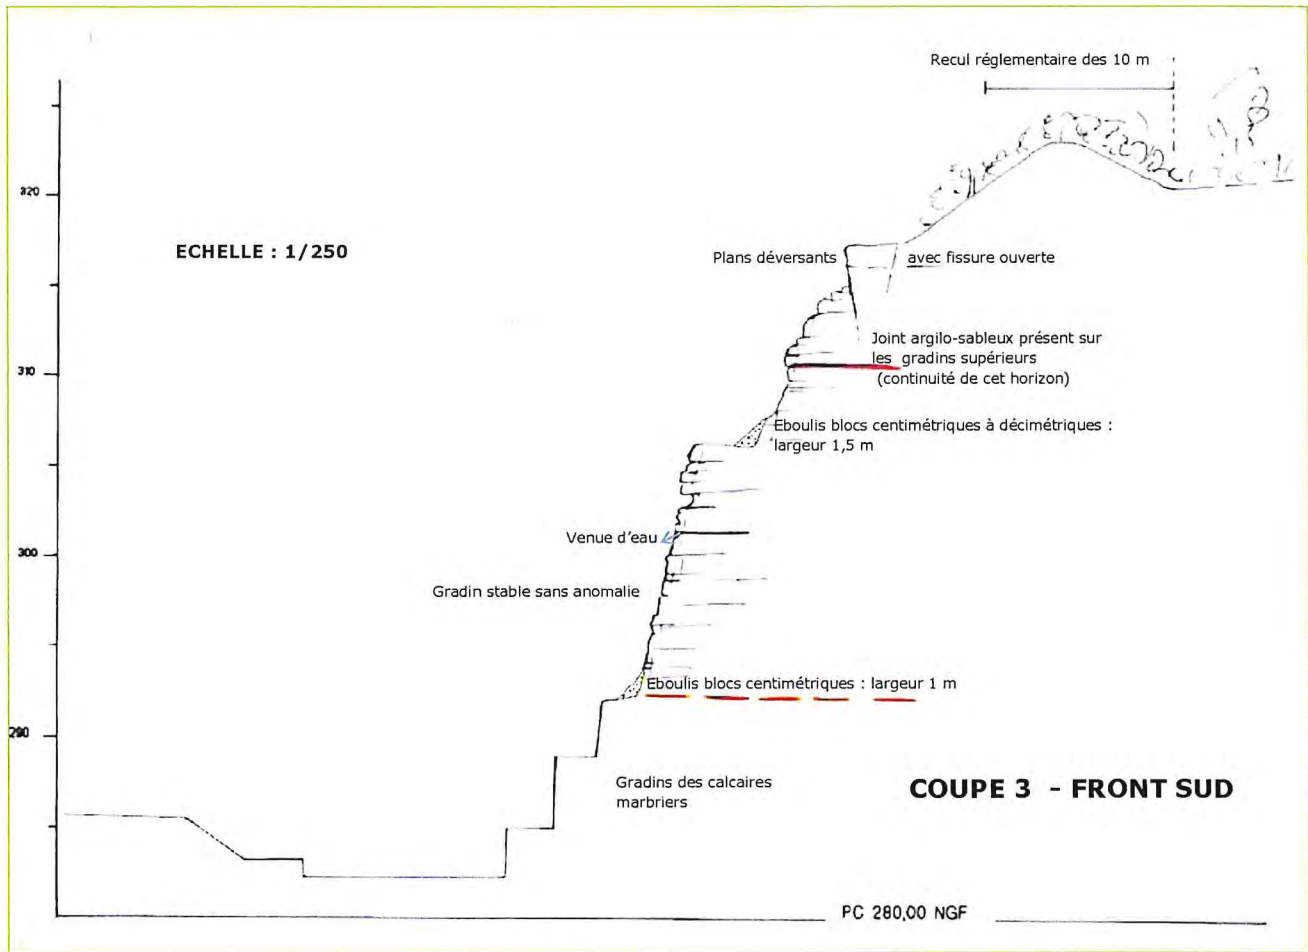
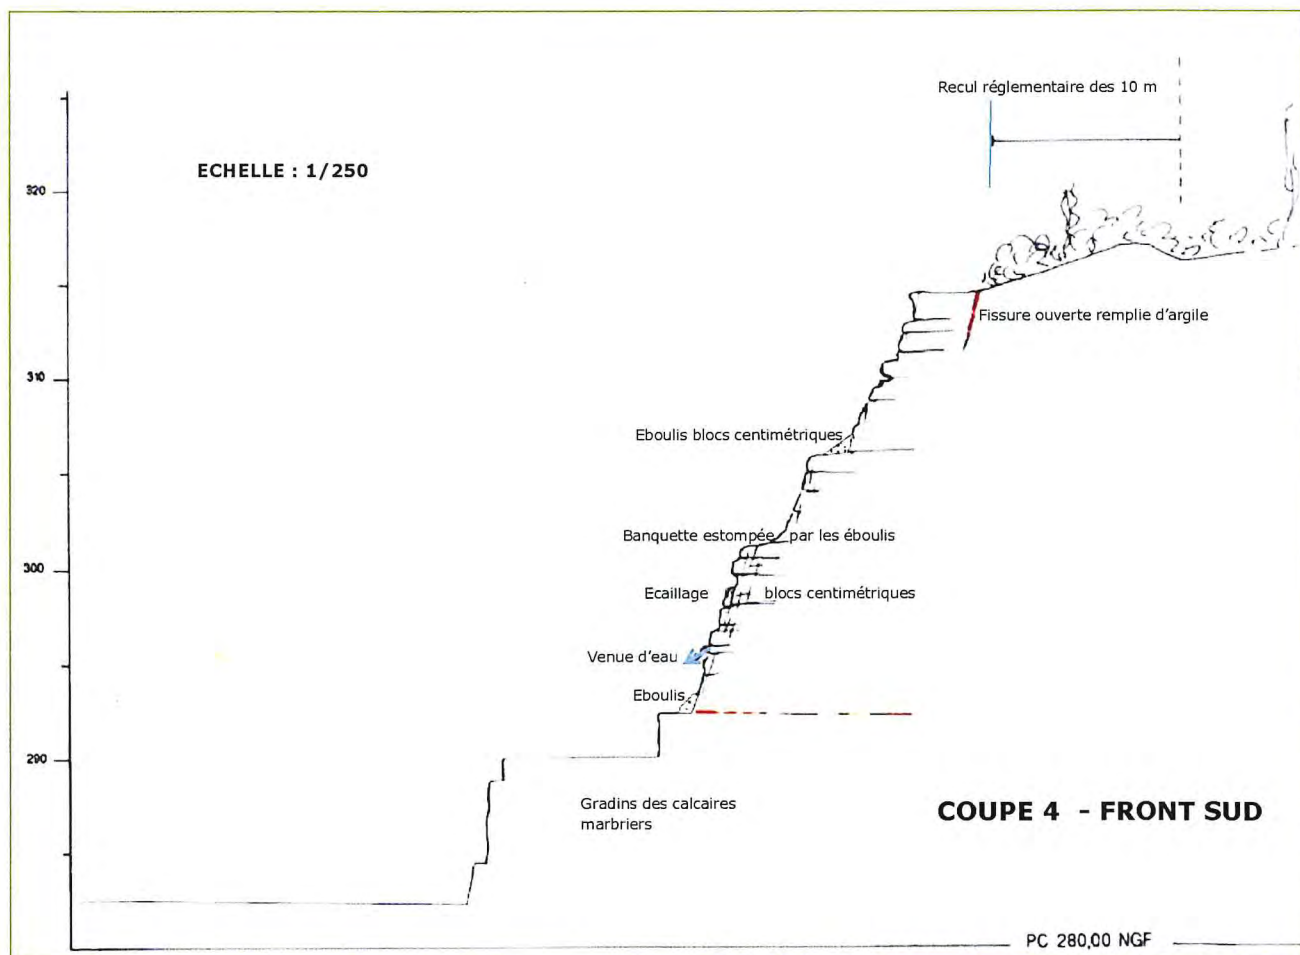
Les principaux constats effectués sont reportés sur 4 coupes structurales du massif, coupes 1 à 4 des pages suivantes, localisées sur le plan topographique du 15 février 2013 porté en annexe 2.

Les hauteurs des fronts investigués s'étagent entre 32 et 38 m avec une hauteur de gradins sur le front Est qui ne sont pas conformes à la prescription réglementaire des 15 m maximum (hauteurs de 16 et 18 m).

Les pentes des gradins se situent entre 75 et 85°.

Les venues d'eau qui constituent un paramètre sensible sont présentes essentiellement sur le front Sud et accessoirement sur le talus amont de la rampe d'accès aux gradins du front Est.

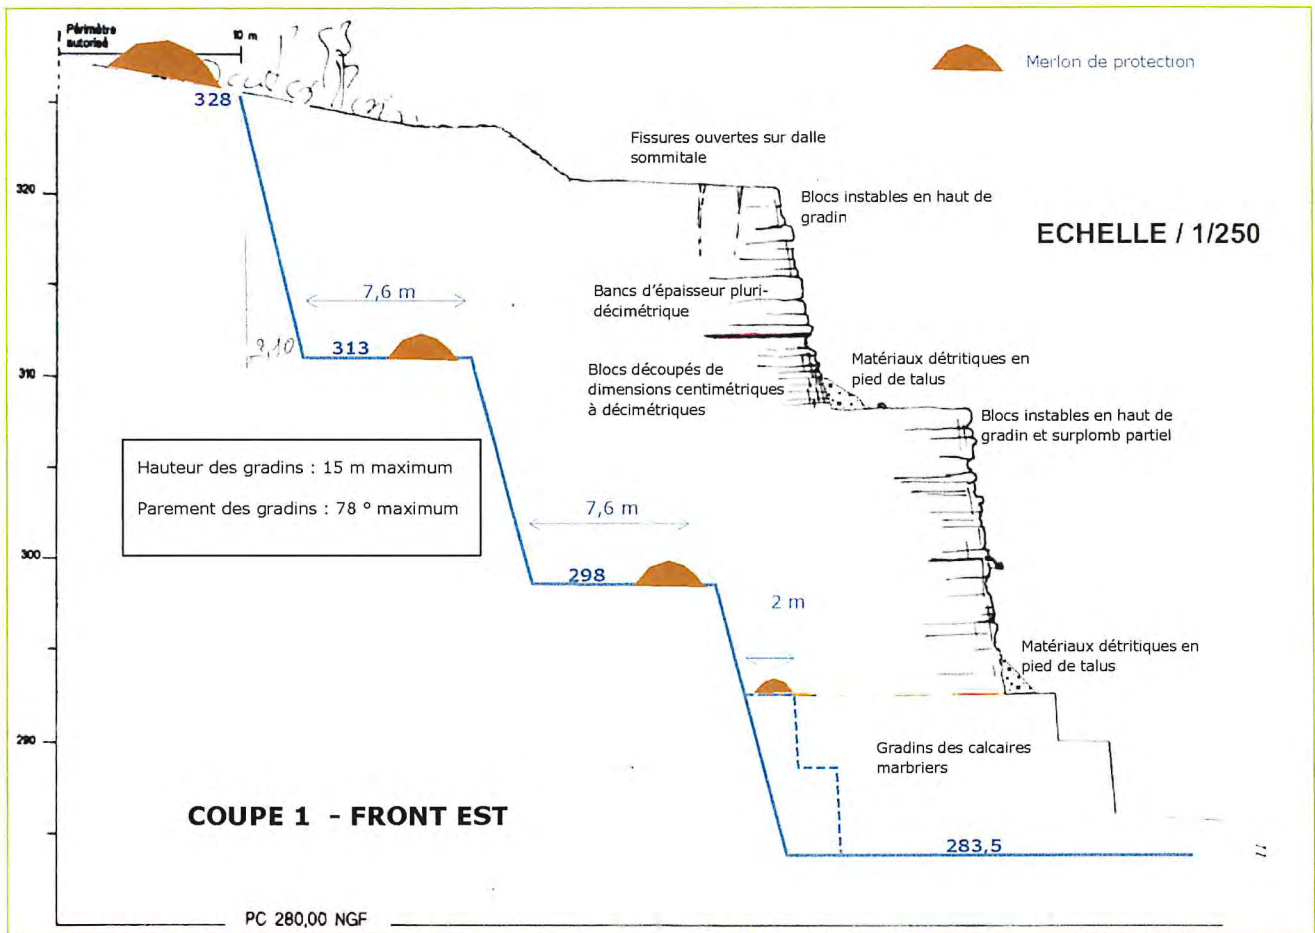
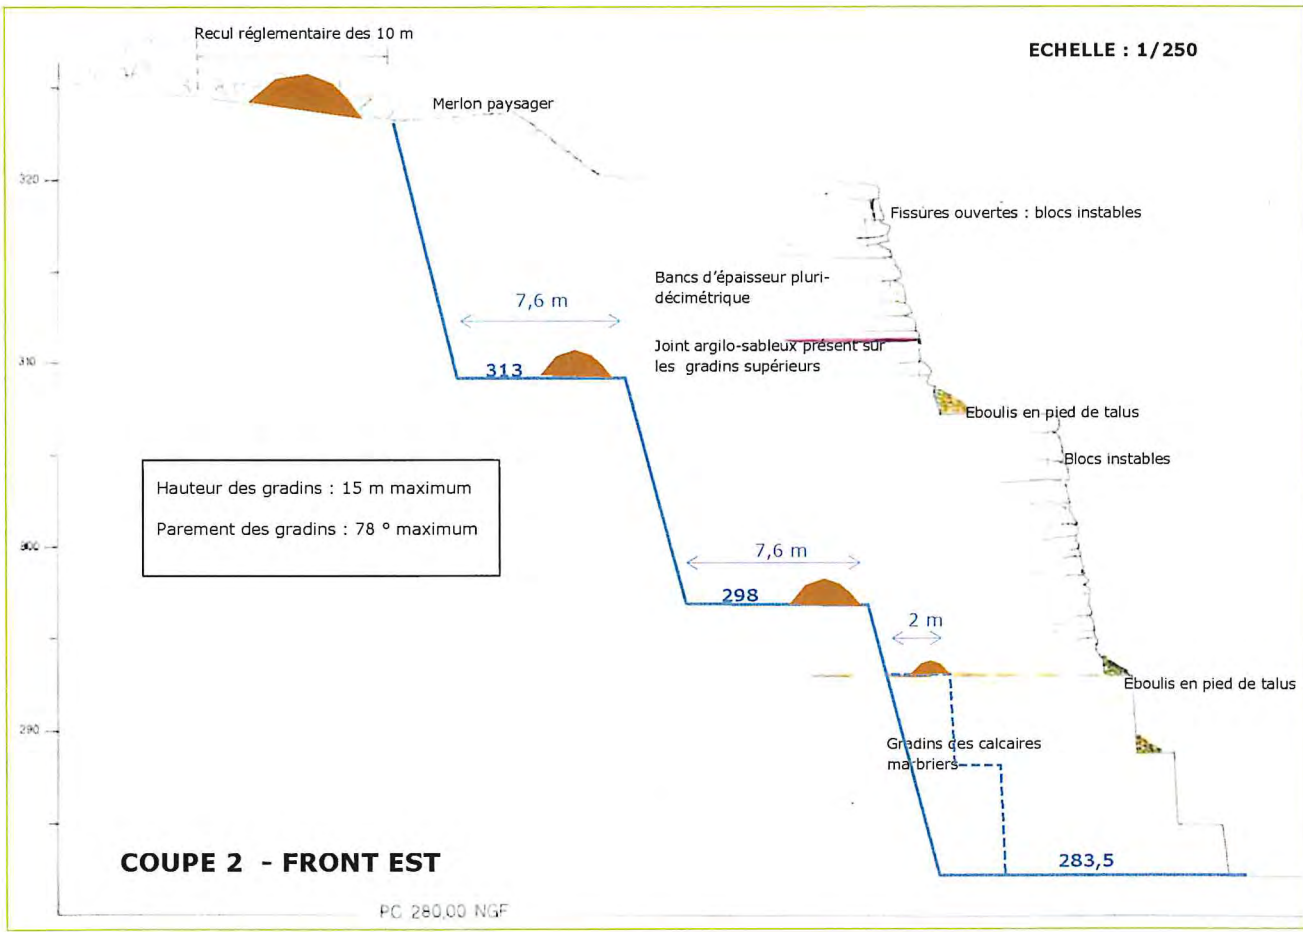
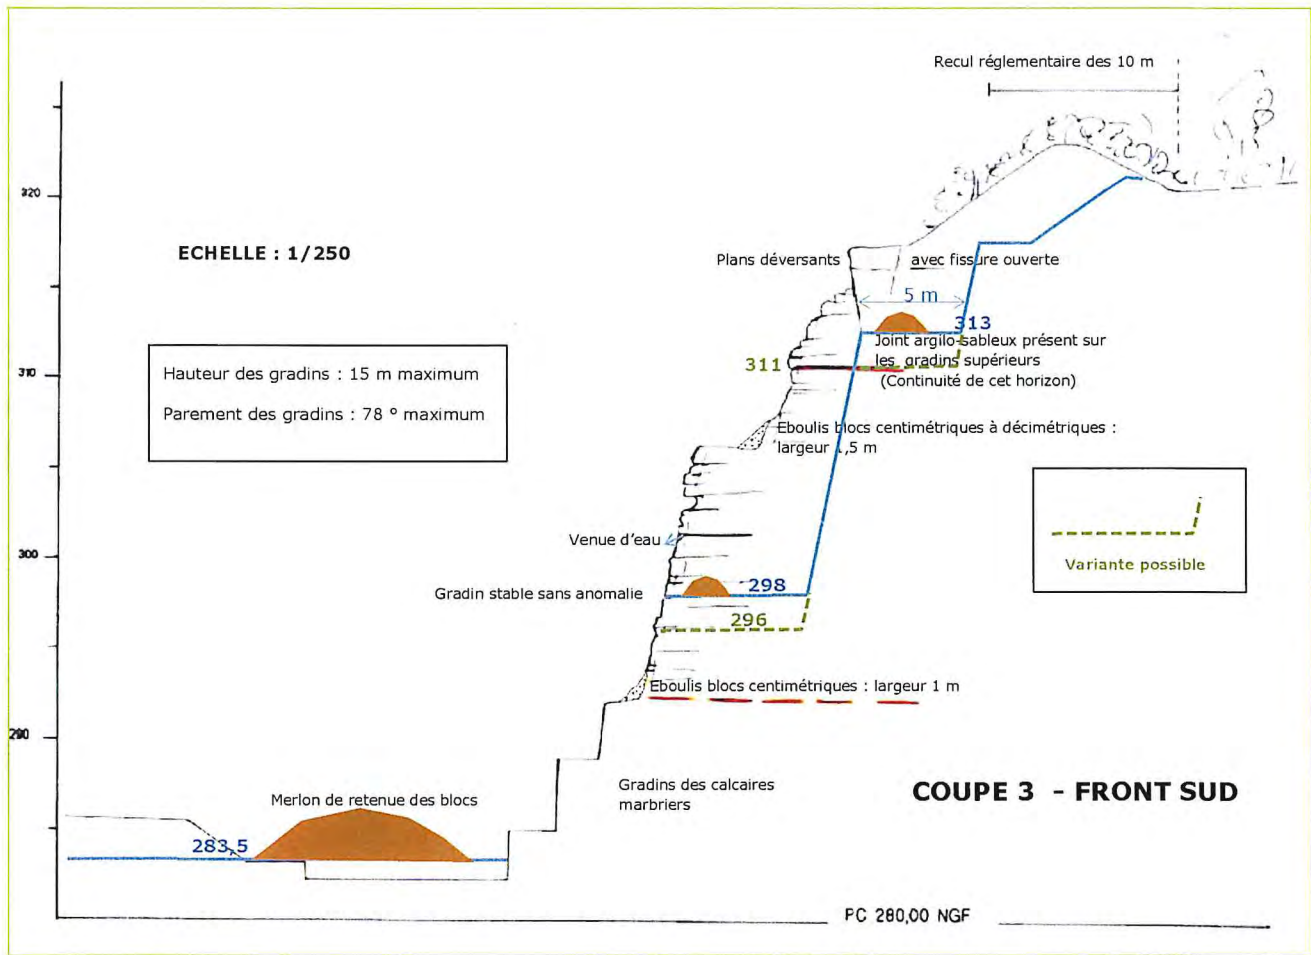
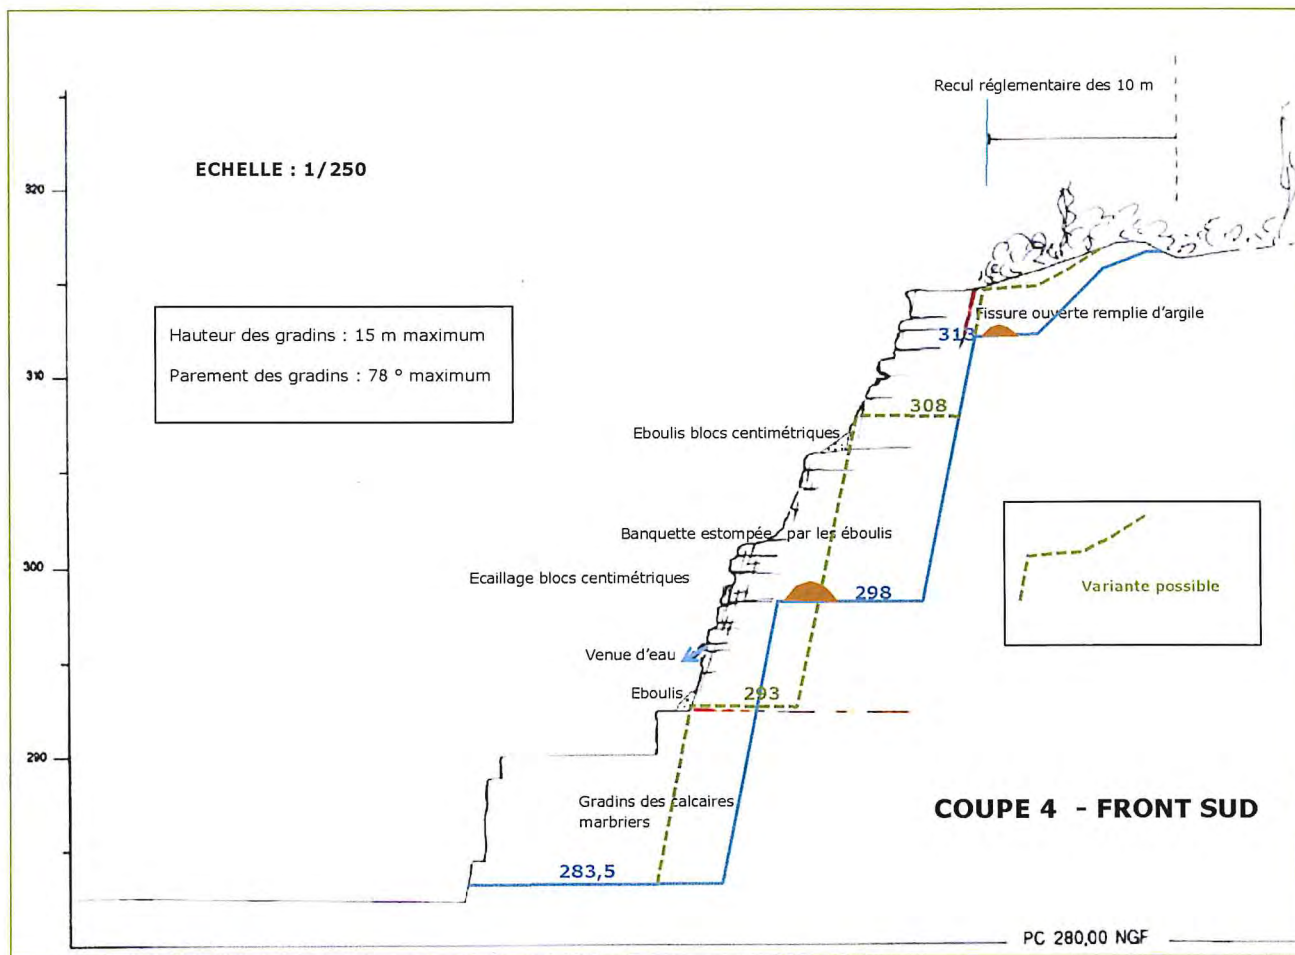
Compte tenu de la proximité du bord de l'excavation avec la limite du périmètre autorisé, le front Sud ne présente pas le recul suffisant à l'implantation de la géométrie des gradins préconisée.

Le recul présent pour pratiquer une banquette en haut de gradin supérieur ne dépasse pas les 5 m, la préconisation de 7,6 m ne peut donc être respectée dans toutes les étapes d'avancement. Il est donc proposé une variante consistant à pratiquer un gradin supérieur ou intermédiaire de 15 m selon le schéma de la coupe 4 ci-après.

Les crêtes de talus seront toutes munies d'un merlon de protection de 1 m de hauteur.

L'ensemble des lignes de crêtes des gradins sera munie d'un merlon de hauteur minimale 1 m, ce en respect des dispositions de l'article 20 du titre « Véhicules sur pistes » du RGIE.

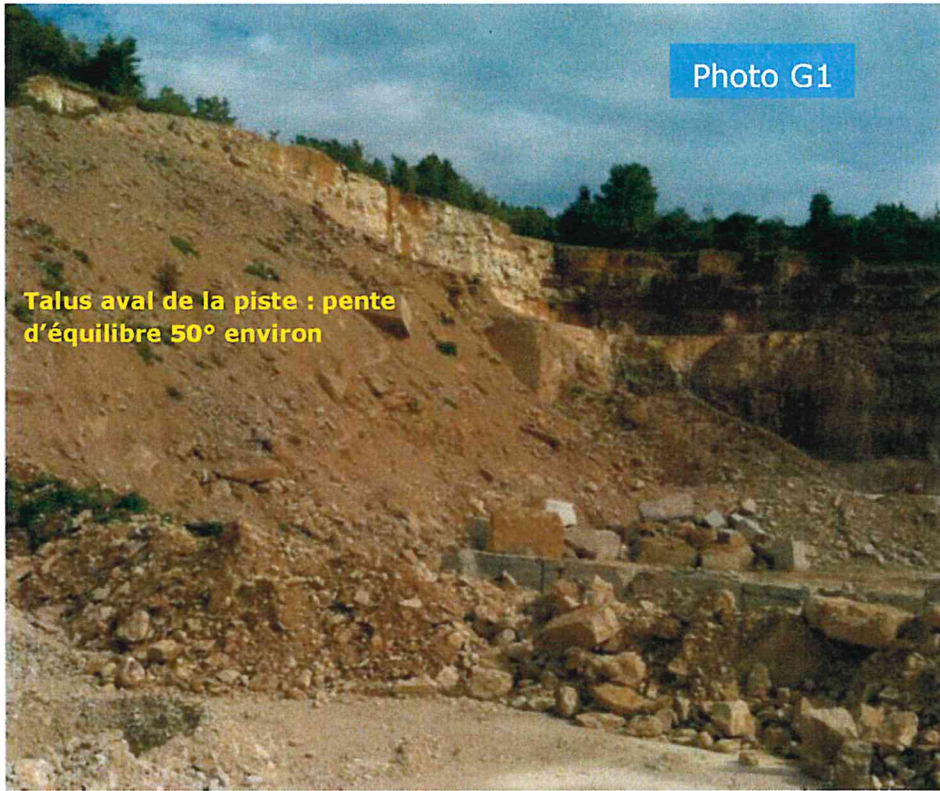
Talus aval de la piste : pente d'équilibre 50° environ

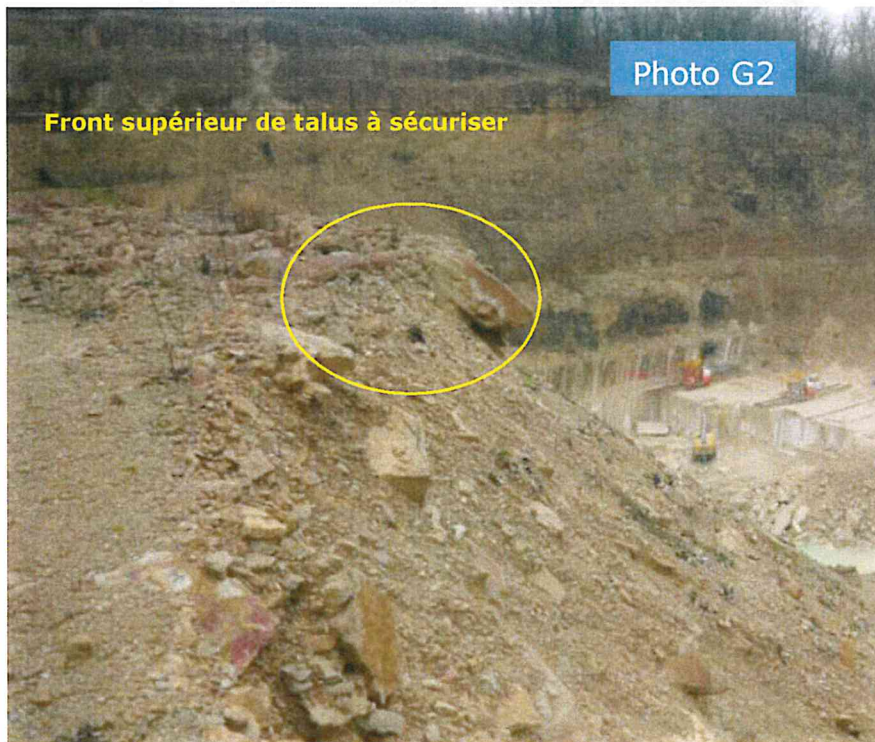
Front supérieur de talus à sécuriser

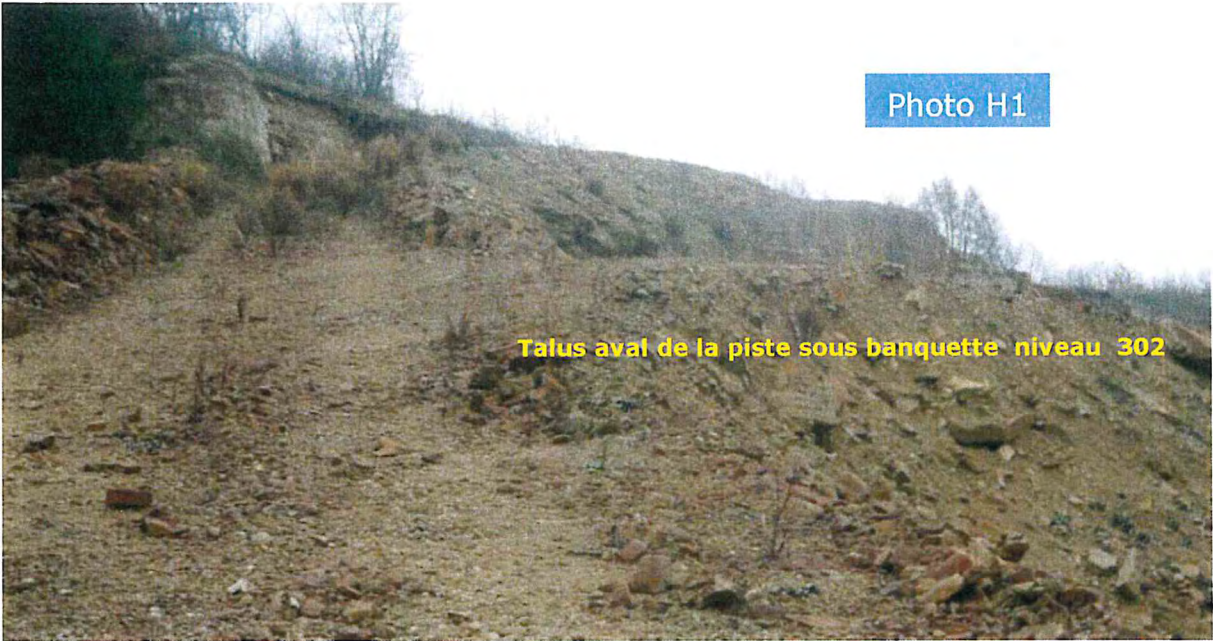
Photo H1

Talus aval de la piste sous banquette niveau 302

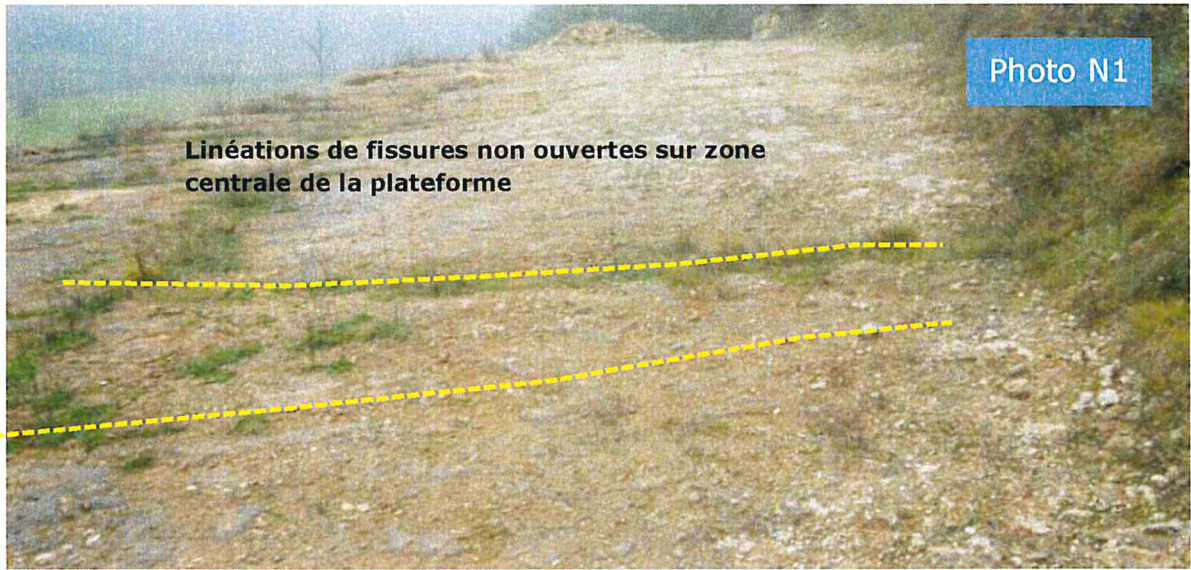
Photo N1

A l'Est et à l'extrémité Sud-est de la plateforme apparaissent des linéations de fissures fermées qui prédécoupent la dalle structurale.

Linéations de fissures non ouvertes sur zone centrale de la plateforme

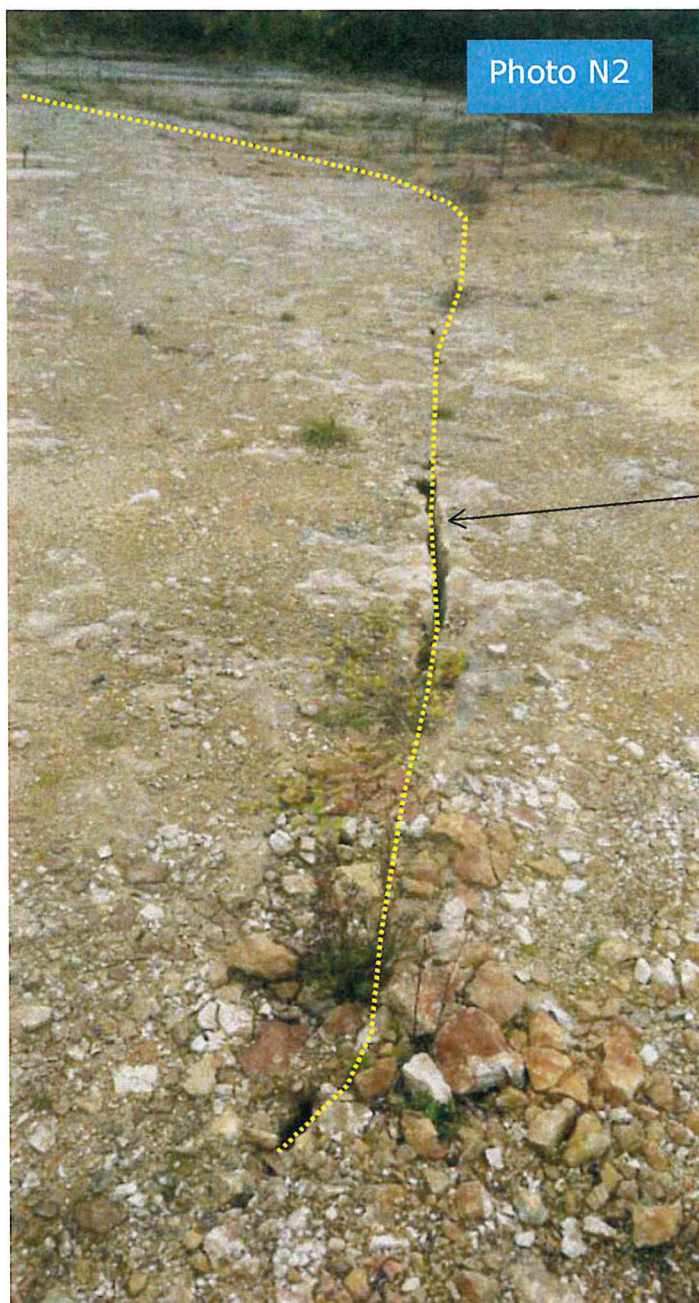
Une fissuration ouverte importante chemine sur un linéaire de 14 m environ avec une orientation générale N 150°. Cette fissuration présente une ouverture de 4 cm sur un linéaire de 80 cm environ qui se referme ensuite vers le Sud.

Fissure ouverte de 4 cm, de
profondeur mesurée 2 m,
orientation générale N 150°
environ

Longueur globale de la fissure
identifiée : 14 m

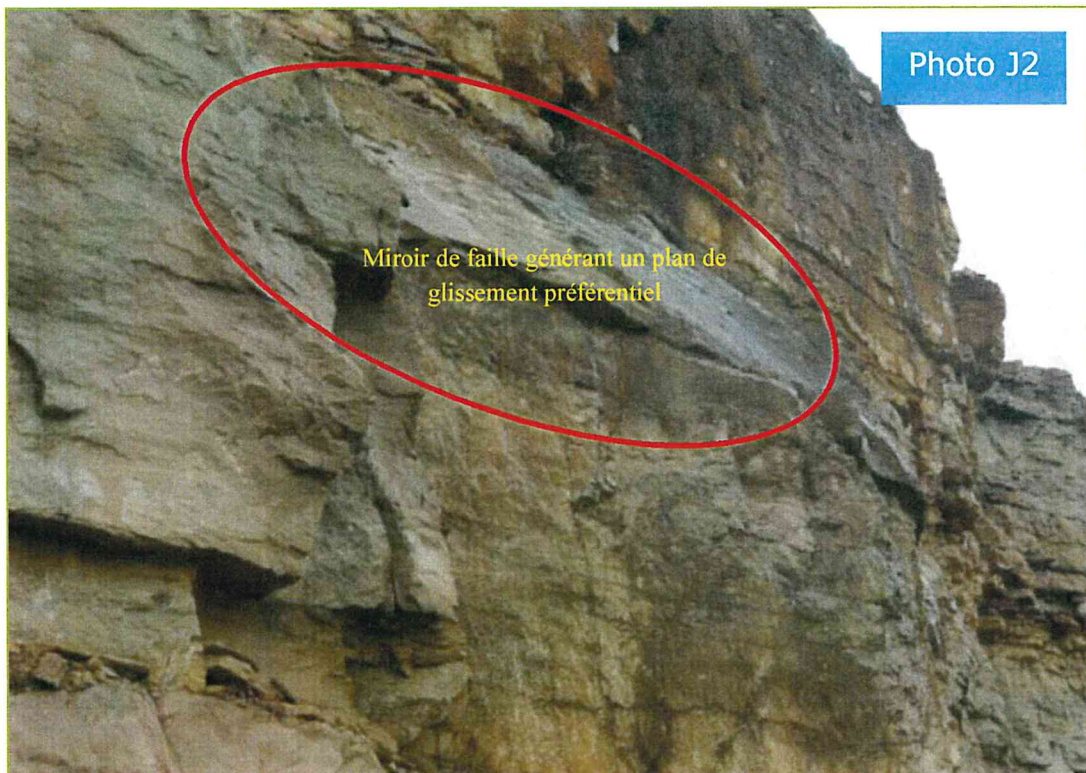
Photo J2

Miroir de faille générant un plan de glissement préférentiel

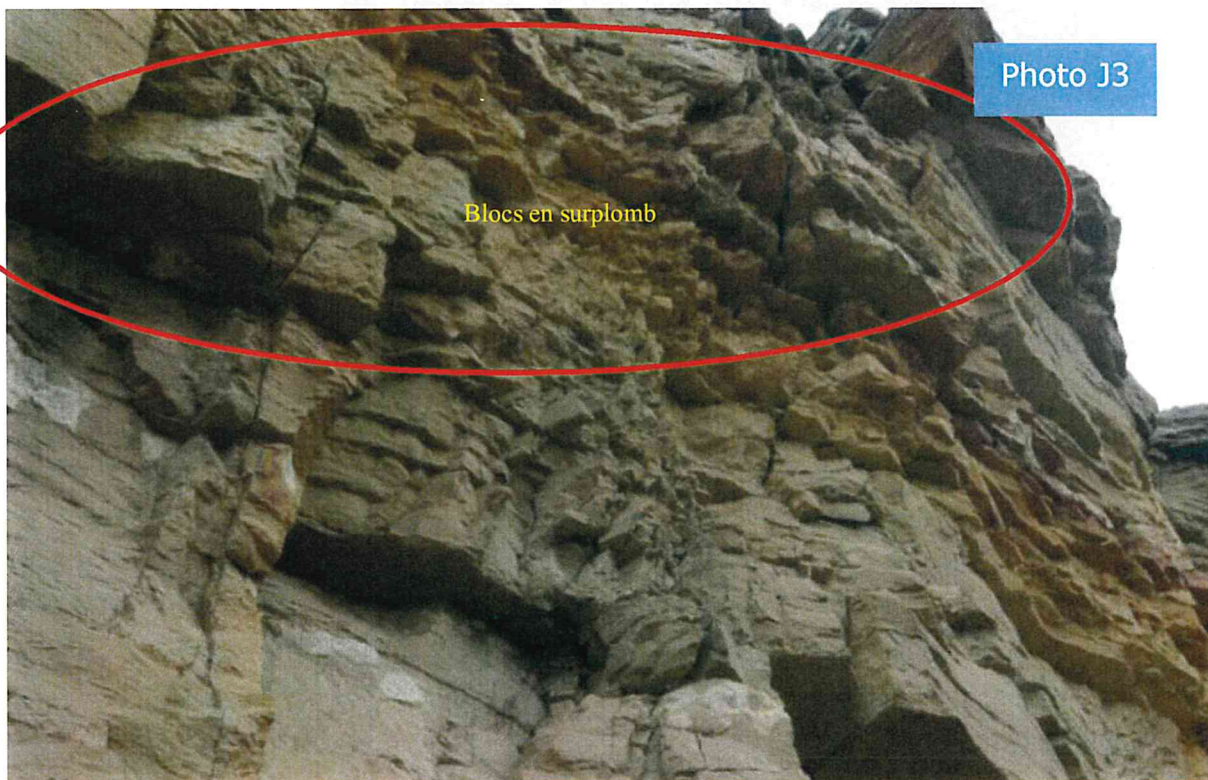
Photo J3

Quelques blocs instables sont parfois en surplomb.

Blocs en surplomb

Il sera cependant important de contenir d'éventuelles chutes de blocs instables identifiés dans la situation actuelle en pratiquant une purge localisée et en implantant des merlons de protection sur des banquettes suffisamment larges.

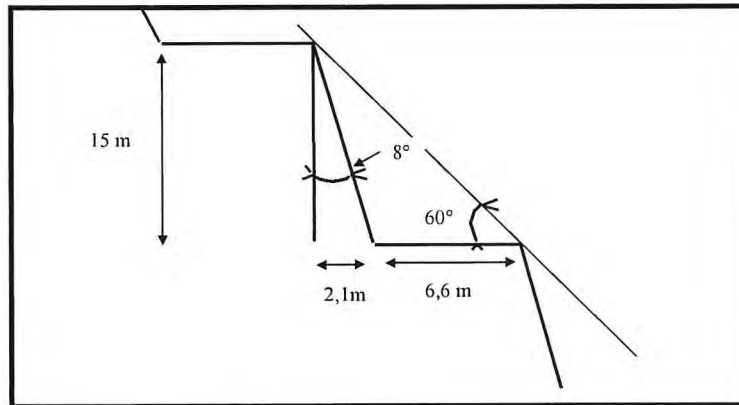
PROFIL PROPOSE POUR LES GRADINS

Concernant les gradins dans le massif cristallin, le front sera de 8 ° pour une hauteur de 15 m, avec des banquettes séparatives de 6,60 m de large, comme le précise le profil type ci-après.

Pente intégratrice générale : 60° ;

Nombre de gradins : 5 à 6 gradins environ (y compris les gradins des calcaires marbriers) ;
