# DOSSIER D'ENQUÊTE PUBLIQUE

*Sous-dossier : « CAPTAGE de CONDAMINE »*

## MÉMOIRE EXPLICATIF

Nature du projet : Dossier d'Enquête Publique pour la mise en place des périmètres de protection des captages d'eau potable de la commune de QUET-EN-BEAUMONT

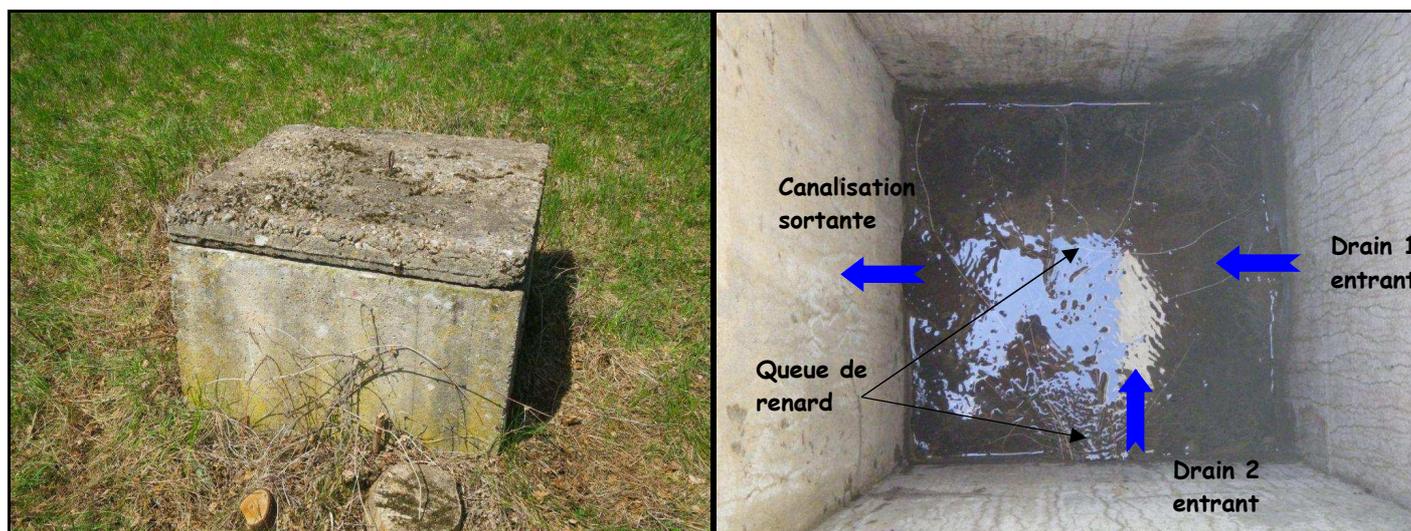
➤ **Regard visitable 1 : (position la plus en amont)**

Le regard 1 a une profondeur totale de 2,58 m. Sa partie sommitale est aérienne sur environ 0,50 m. Son état extérieur comme intérieur est relativement bon.

On remarque par ailleurs, que le drain latéral semble obstrué partiellement par une queue de renard dont les ramifications s'étendent jusque dans le fond du regard. (Voir photo)

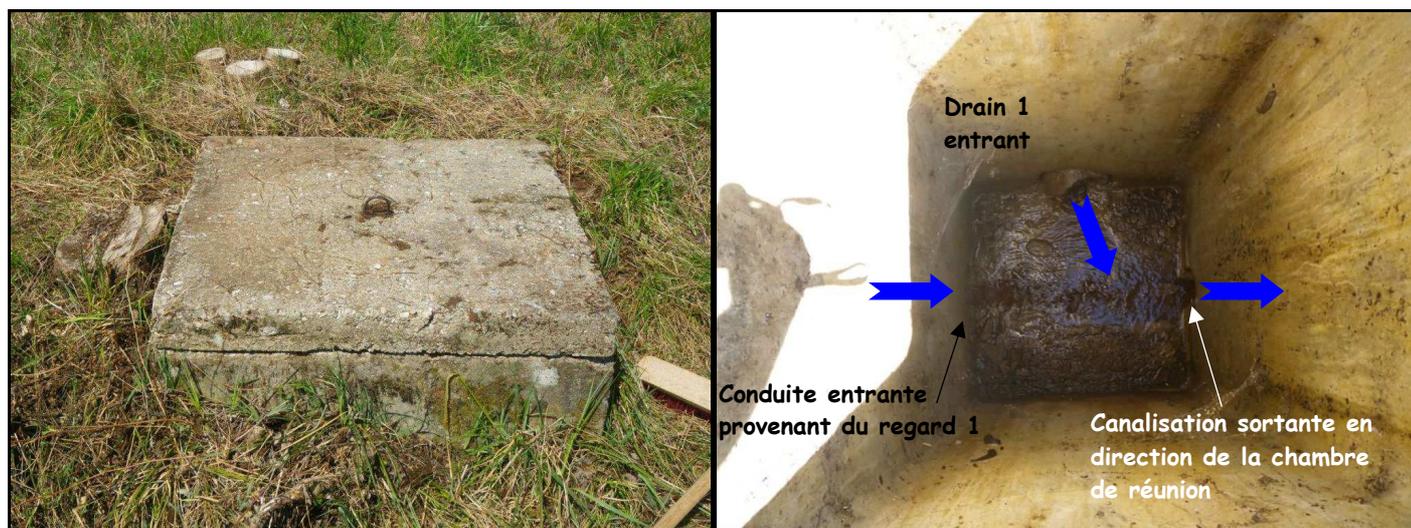
**Regard visible 2**

Le regard 2 a une profondeur totale de 1,90 m. Sa partie sommitale est aérienne sur environ 0,20 m. Son état extérieur est moyen, alors qu'il est relativement bon à l'intérieur. En effet, sur son côté extérieur et aérien, la maçonnerie est dégradée avec des signes d'usures.

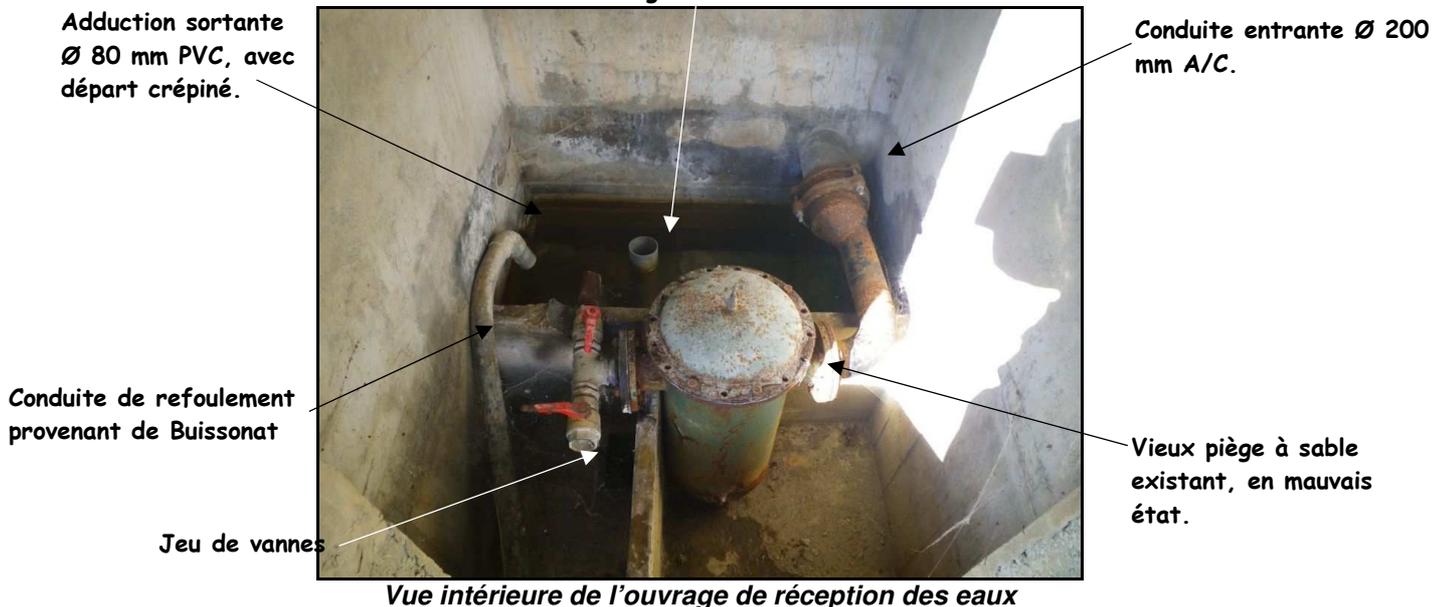
Par ailleurs l'état général intérieur est relativement moyen, montrant des signes d'usure ou de dégradation de la maçonnerie. Des traces d'humidité apparaissent d'ailleurs. Les éléments de tuyauterie existants sont également en mauvais état.

**Trop-plein vertical, obstruant  
la vidange de Fond.**

Enfin, il existe également une vidange par le fond de l'ouvrage, située dans le premier bac de l'ouvrage, qui est obstruée par un tube vertical de Ø 100 mm en PVC, dont le sommet permet le déversement en trop-plein. Cette évacuation se déverse en contrebas de la zone de captage, dans un bassin.

Une rénovation intérieure de l'ouvrage est conseillée, notamment avec une reprise de l'étanchéité de l'ouvrage, mais aussi un remplacement de la tuyauterie existante, et du vieux piège à sable à remplacer éventuellement par un filtre à particules plus actuel.

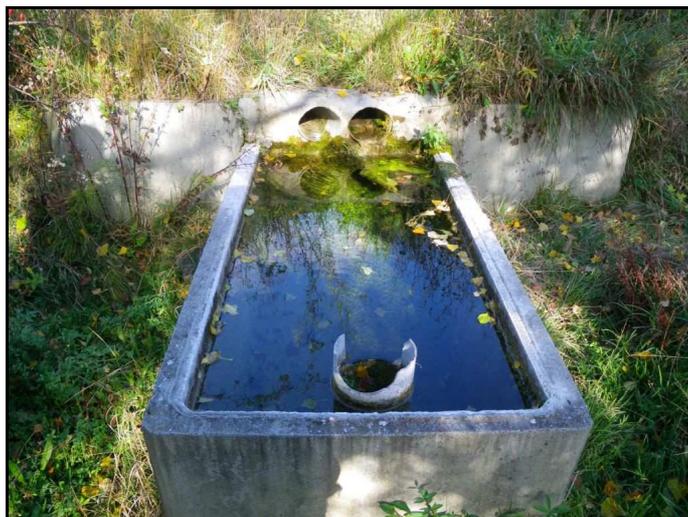
**Exutoire du trop-plein/vidange**

On notera que les extrémités de la canalisation d'évacuation du trop-plein/vidange ne sont pas pourvues d'un dispositif (grille) empêchant l'intrusion de petits animaux, tels que les rongeurs et autres.

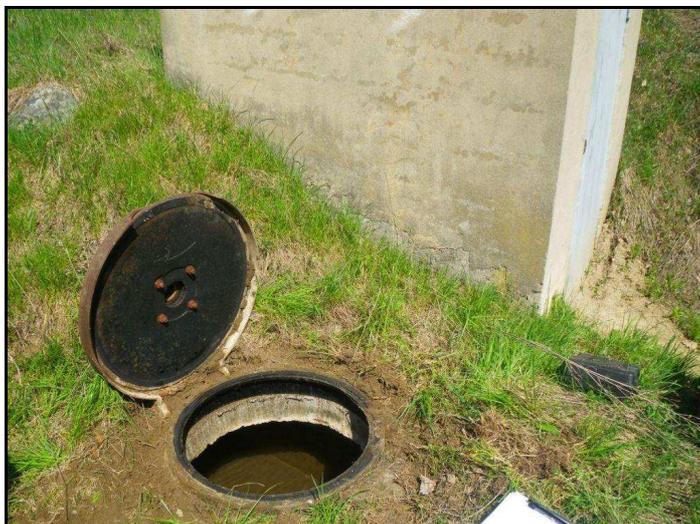
**Accès à l'ouvrage de décantation annexe**

Cet ouvrage est accessible par un capot foug Ø 600 mm, non ventilé, qui est en mauvais état, avec un dispositif de fermeture cassé, ne permettant plus de le verrouiller. Son changement dans l'avenir est indispensable pour assurer une meilleure protection, ainsi qu'une bonne ventilation de l'ouvrage.

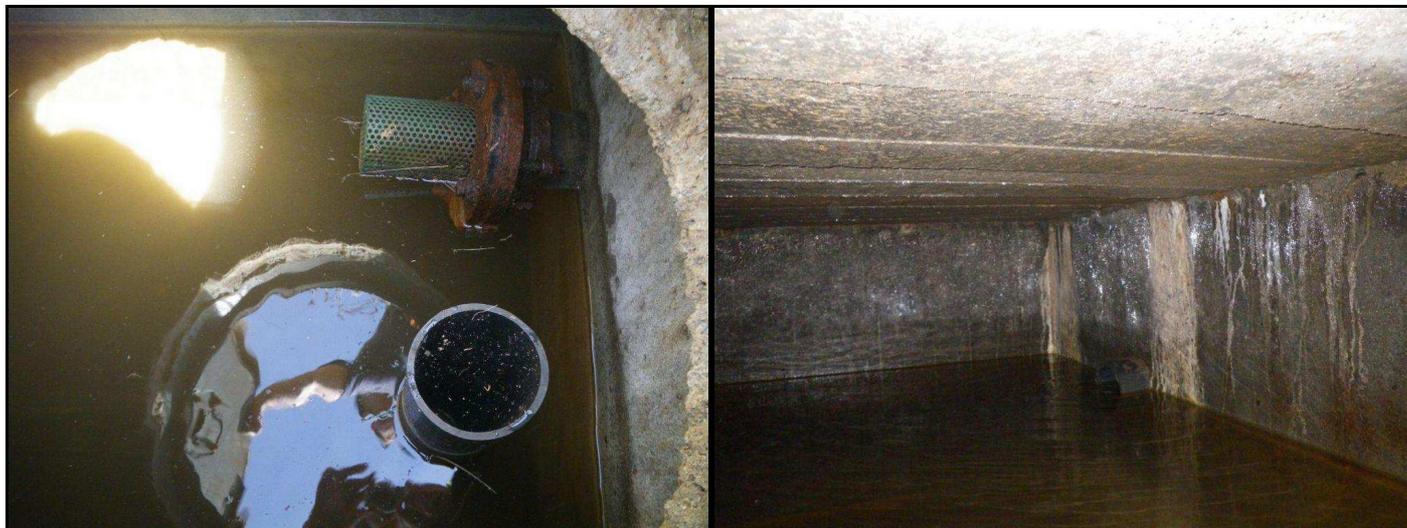
**Vues internes de l'ouvrage de décantation annexe**

Des problèmes d'étanchéité (coulées blanchâtres, calcification ?, salpêtre ?) semblent affecter l'intérieur de l'ouvrage.

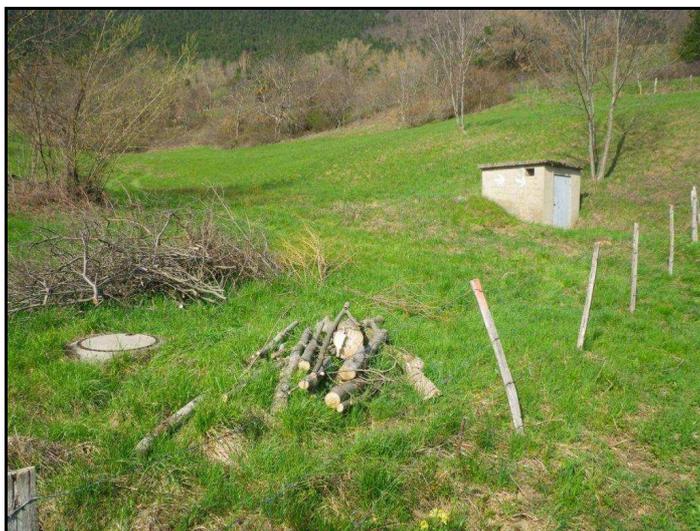
**Vue du site depuis le coin Sud-Ouest du site**

De manière plus générale, le site du captage de Condamine est actuellement partiellement clôturé à l'aide de piquets en bois et de plusieurs rangées de fils de fer barbelés (3). Cette clôture est « fermée », et accessible par une partie amovible de la clôture. Cette fermeture est non sécurisée et facilement accessible.

Cette enceinte actuelle devra être totalement remplacée en intégrant bien le contour défini selon les nouvelles recommandations de l'hydrogéologue agréé, Monsieur DU CHAFFAUT, dans son rapport du 18/12/15. Un nouvel accès au périmètre (portail) devra être mis en place.
