► **Visite de site – code A100**

► **Etude historique, documentaire et mémorielle – code A110**

- Référence de votre site : Anciens établissements hospitaliers
Route des établissements hospitaliers
38 660 SAINT HILAIRE DU TOUVET
- Dates d'intervention : Visites : 21/03/13 et 02/05/13 ► Date d'édition du rapport : 27/05/13
- Numéro de dossier Socotec : FAB2604
- Référence du rapport : EL7P2/13/128
- Personnes rencontrées : Monsieur COLOMBOT (DDT 38) & M. le Maire de SAINT HILAIRE DU TOUVET
Concerne le site des anciens établissements hospitaliers situés sur la commune de SAINT HILAIRE DU TOUVET

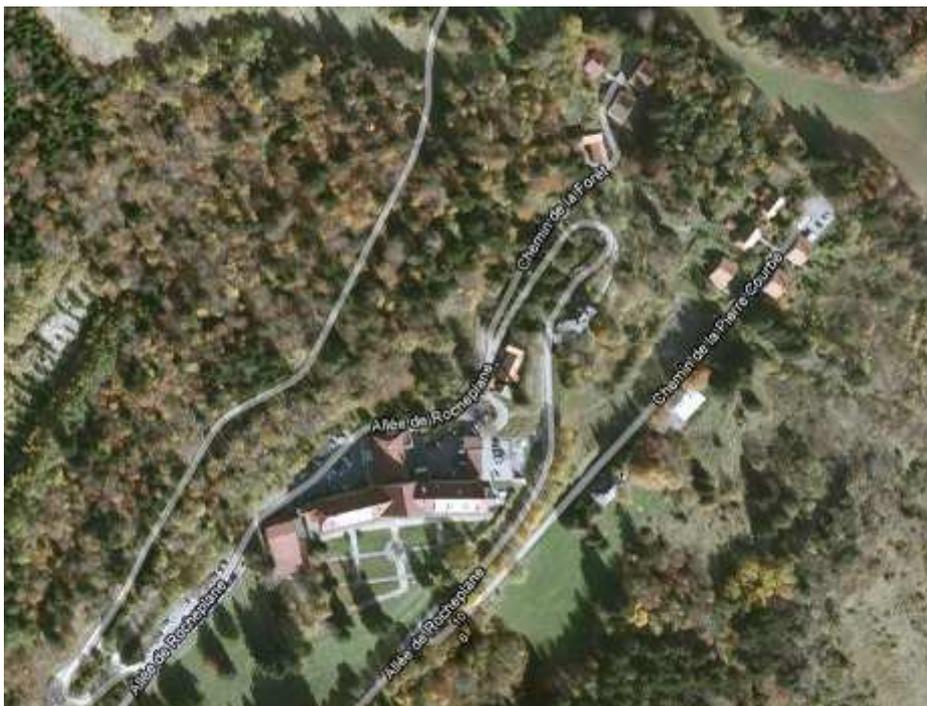
Côté Rocheplane

Les abords du site ont été visités dans un rayon de 50 m. Ils sont représentés sur les vues aériennes récentes du site ci-après.

Le site est entouré par :

- Au nord, le massif de la Chartreuse ;
- Au Sud, deux bâtiments de type R+4 puis le plateau de SAINT HILAIRE DU TOUVET.

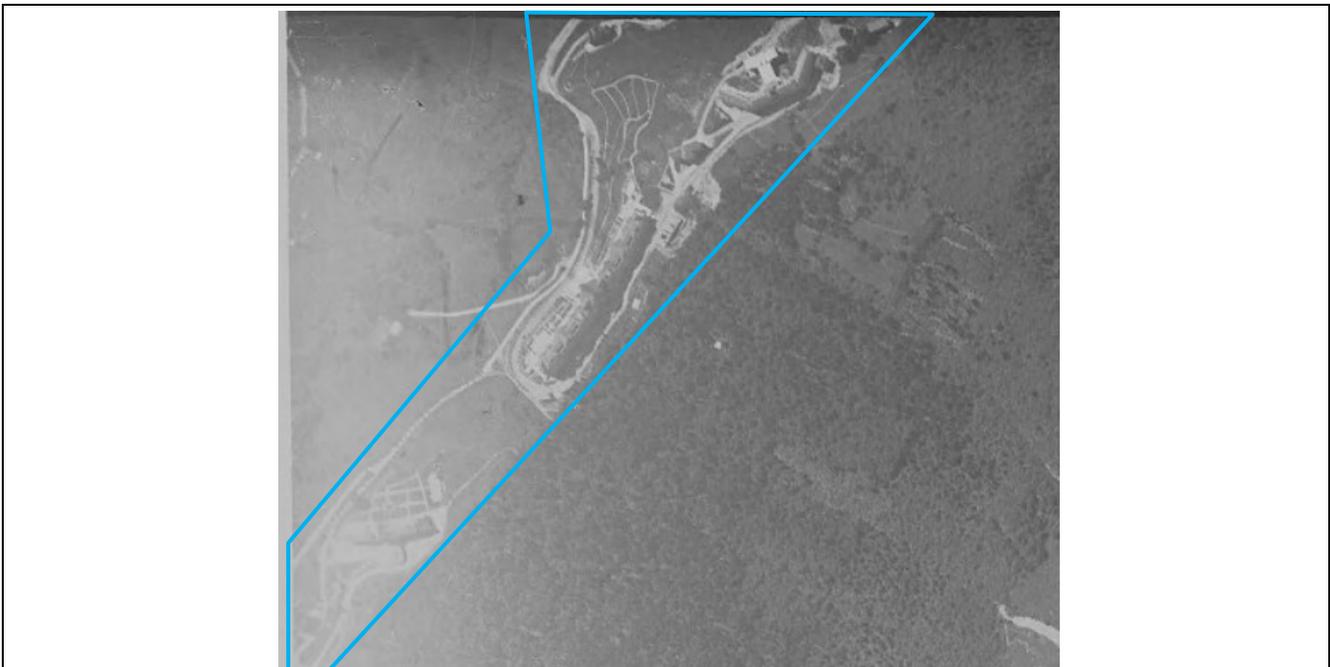
FIGURE 5 : PHOTOGRAPHIES AERIENNES ANCIENNES (IGN)

L'étude des photographies aériennes historiques (figure 5) montre qu'en 1939, les trois bâtiments étaient déjà présents sur le site. D'après la photographie, les constructions sont semblables à celles que l'on peut voir actuellement sur le site avec tout de même moins de maisons individuelles.

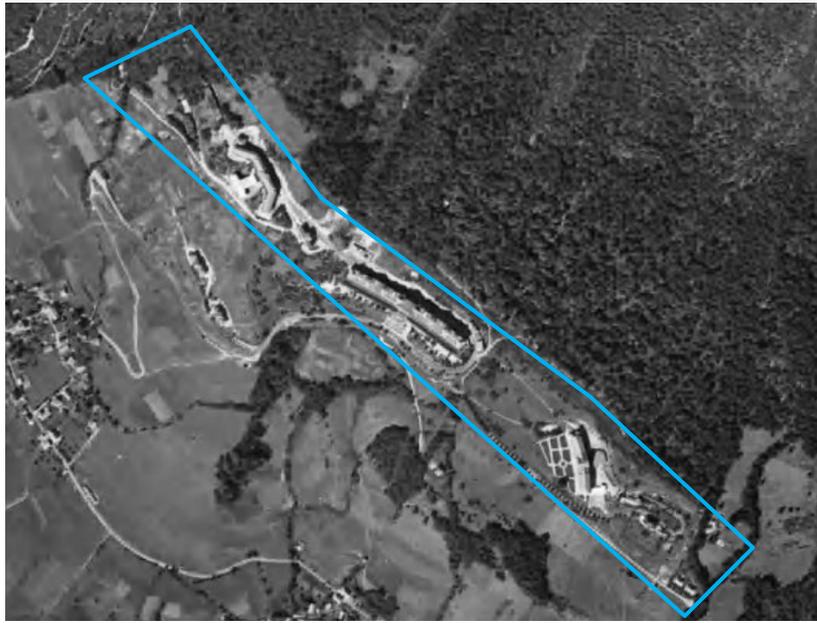
Photographie aérienne de 1939 (IGN) :

- Présence des principaux bâtiments : CMC sans la partie centrale, buanderie et poste de transformation du CMC, partiellement services techniques du CMC, CMUDD (sans bâtiment Pierre Puech).
- Absence du Pavillon Jamati et du bâtiment Pierre Puech du CMUUD .
- Photographie de qualité faible, impossibilité de visionner l'ensemble du site (coin de la photo), imprécisions pour les autres bâtiments.

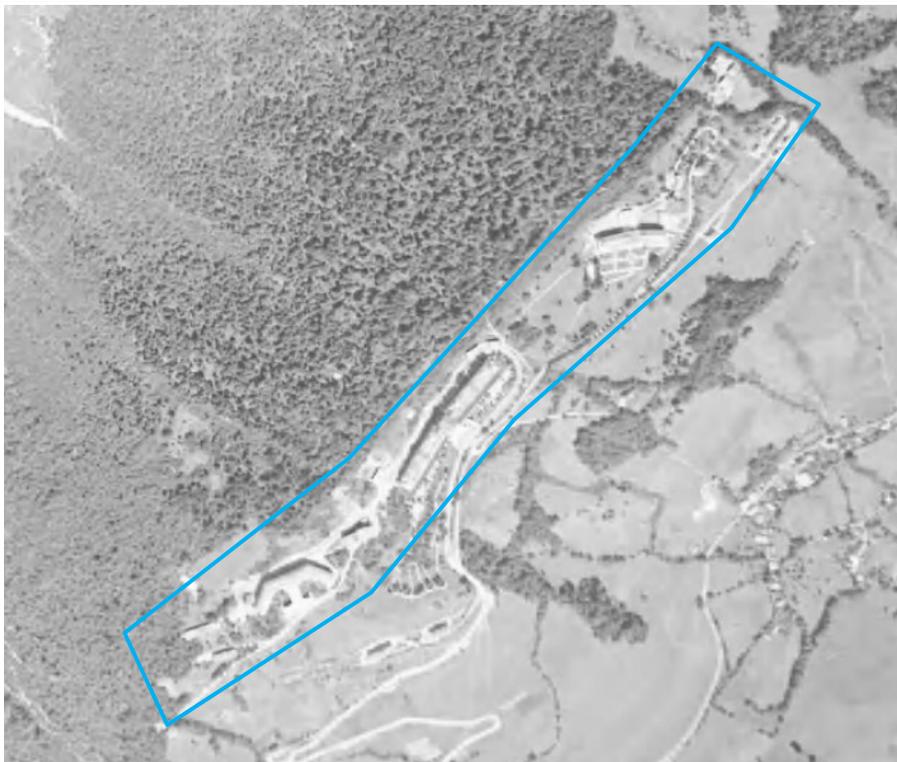
Photographie aérienne de 1948 (IGN) :

- Présence de la majorité des bâtiments actuels : en plus de ceux déjà présents sur la photo de 1939 : bâtiments du personnel et des étudiants n°18, 20 et probablement 21, pavillon Jamati, de la partie centrale du CMC, des services techniques du CMC, Rocheplane (sans partie Ouest), garage n°15 Rocheplane et logement n°4, 5 et 9.
- Absence des bâtiments du personnel et des étudiants n°16, 17 et 19, du bâtiment Pierre Puech du CMUDD, des logements n°1, 2, 3, 6, 7, 8, 10 et 11, de la buanderie Rocheplane.
- Incertitudes (définition de la photo insuffisante) concernant la maison du médecin chef, le poste de transformation et chaufferie de Rocheplane, la station-service, l'ancienne forge, le logement n°12 et les garages n°13 et 14 côté Rocheplane.

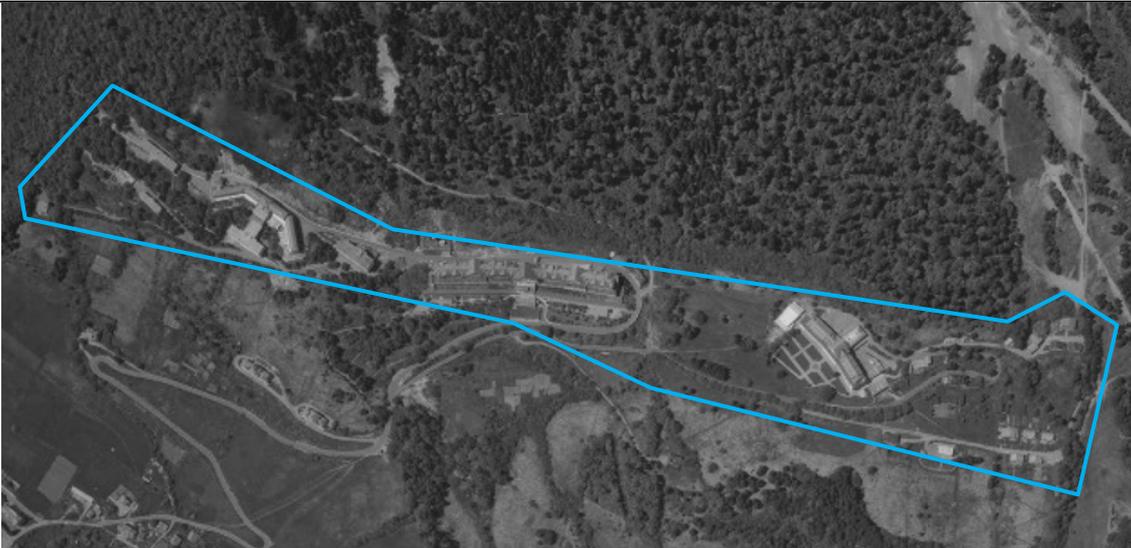
Photographie aérienne de 1956 (IGN) :

- Identique à la photographie de 1948 sauf : construction des logements n°1, 2, 3, 6, 7, 8 et 11 et présence de la station-service et l'ancienne forge.

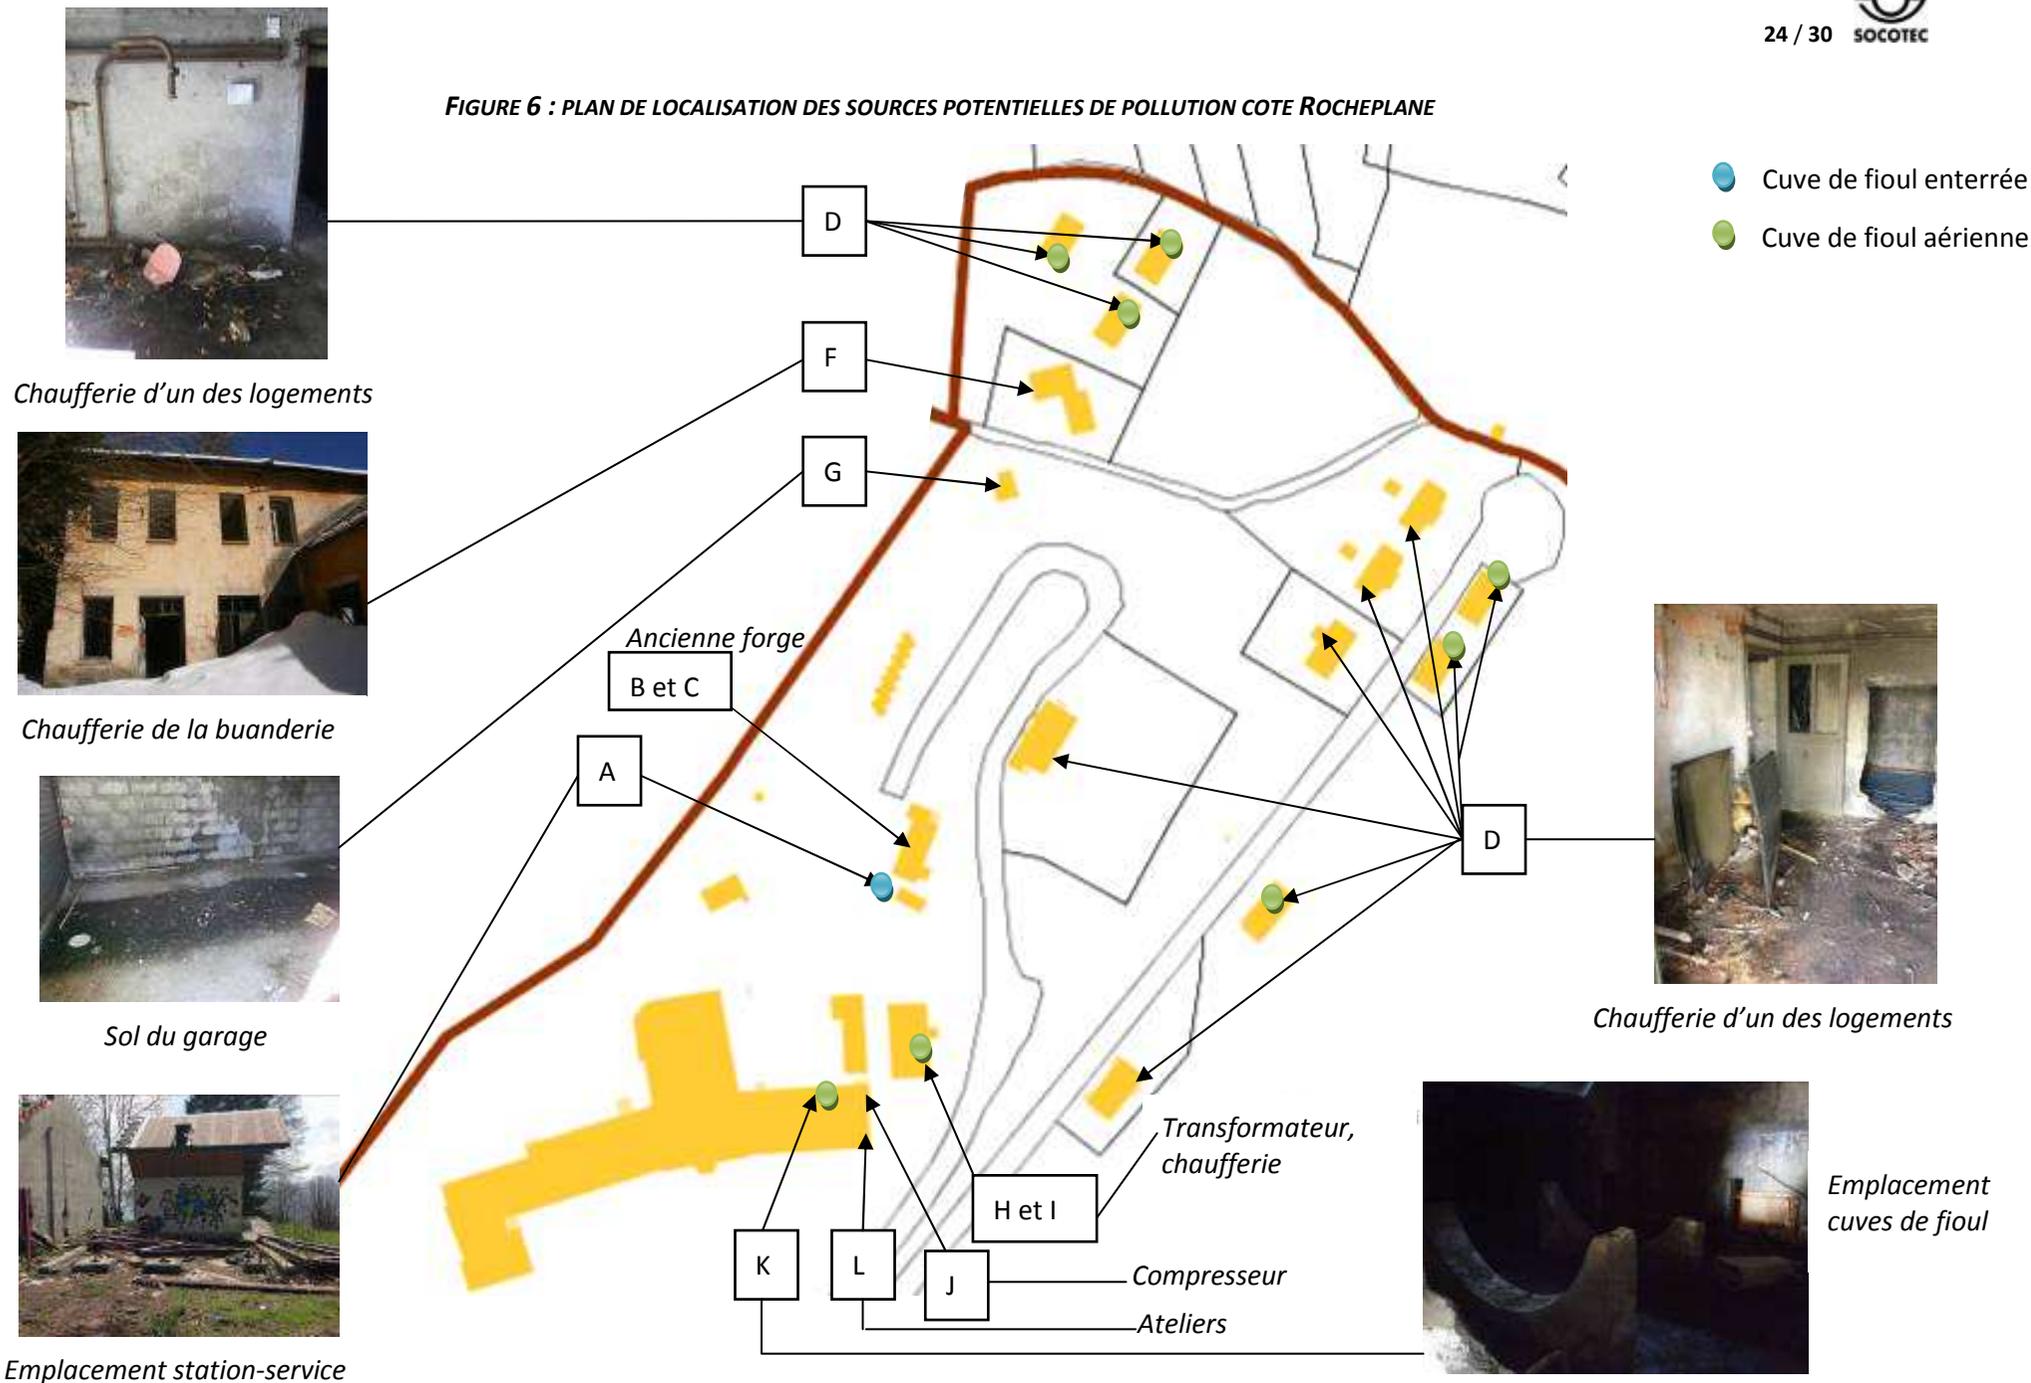
FIGURE 6 : PLAN DE LOCALISATION DES SOURCES POTENTIELLES DE POLLUTION COTE ROCHEPLANE

Indice sur le plan	Localisation		Source potentielle de pollution	Indices visibles	Substances potentiellement polluantes
	Bâtiment	Niveau			
A	Ancienne station-service	RDC	Station-service : deux cuves enterrées de 5 000 L chacune (fioul domestique)	Présence des équipements de dépotage	HCT, HAP, BTEX
B	Ancienne forge	RDC	Huiles mécaniques, résidus de métaux	/	HCT, HAP, Métaux, COHV
C	Ancienne forge	RDC	Chaufferie (fioul domestique)	/	HCT, HAP, BTEX
D	Logements en amont	-1 ou RDC	Chaufferie (fioul domestique, charbon)	Béton au sol présentant un fort degré d'imprégnation, présence de jauges et de cuves dans certains logements	HCT, HAP, BTEX
E	Logements en amont	RDC	Charbon : stockages externes	Charbon toujours présent	HCT, HAP
F	Buanderie	RDC	Chaufferie (fioul domestique)	Béton au sol présentant un fort degré d'imprégnation, présence d'une jauge	HCT, HAP, BTEX
G	Garage proche buanderie	RDC	Huiles mécaniques	Béton au sol présentant un fort degré d'imprégnation	HCT, HAP

H	Poste de transformation - Chaufferie	RDC	Poste de transformation (PCB, huiles)	Béton au sol présentant un fort degré d'imprégnation	PCB, HCT, HAP, BTEX
I	Poste de transformation - Chaufferie	RDC	Chaufferies et cuve de 20 000 l (fioul domestique)	Béton au sol présentant un fort degré d'imprégnation, présence d'une jauge	HCT, HAP, BTEX
J	Rocheplane (aile Est)	RDC	Compresseur (huiles mécaniques)	/	HCT, HAP
K	Rocheplane (aile Est)	RDC	Chaufferie (fioul domestique)	Béton au sol présentant un fort degré d'imprégnation	HCT, HAP, BTEX
L	Rocheplane (aile Est)	RDC	Ateliers général et peinture	Béton présentant un degré d'imprégnation	Métaux, BTEX, HCT, COHV, HAP

Il est recommandé de réaliser des sondages de sol au niveau des sources potentielles de pollution identifiées afin de déterminer si les sols sont contaminés.

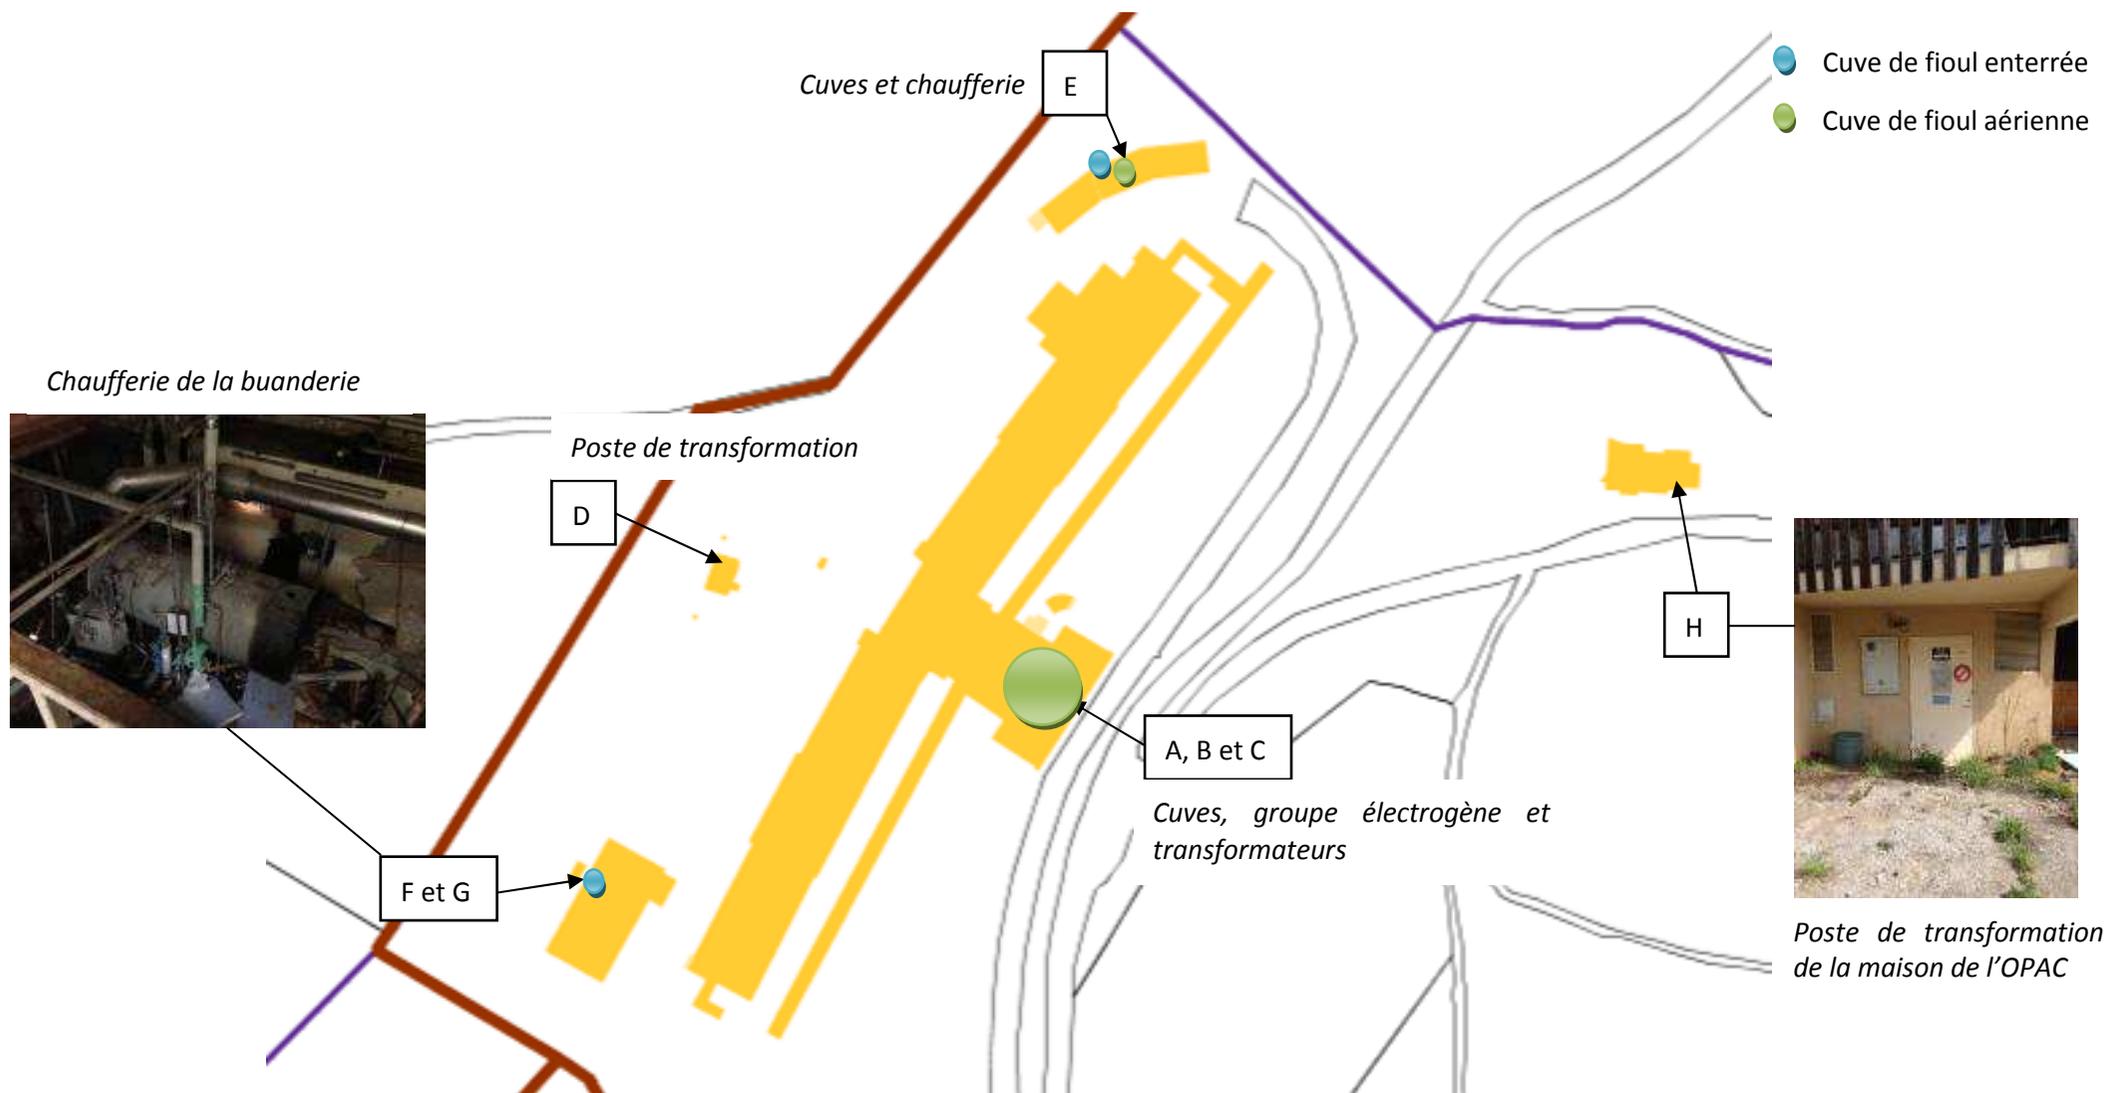
FIGURE 7 : PLAN DE LOCALISATION DES SOURCES POTENTIELLES DE POLLUTION COTE CMC

Indice sur le plan	Localisation		Source potentielle de pollution	Indices visibles	Substances potentiellement polluantes
	Bâtiment	Niveau			
A	CMC (bâtiment central au premier plan)	-7	6 cuves de fioul de 25 000 L	Béton au sol présentant un fort degré d'imprégnation	HCT, HAP, BTEX
B	CMC (bâtiment central au premier plan)	-7	Groupe électrogène (huiles, fioul domestique)	Béton au sol présentant un fort degré d'imprégnation	HCT, HAP, BTEX
C	CMC (bâtiment central au premier plan)	-6	Poste de transformation (PCB, huiles)	Béton au sol présentant un fort degré d'imprégnation	PCB, HCT
D	Transformateurs	RDC	Poste de transformation (PCB, huiles)	/	PCB, HCT
E	Services techniques	-1	2 cuves de fioul (1 enterrée et 1 aérienne) au niveau de la chaufferie	Béton au sol présentant un fort degré d'imprégnation	HCT, HAP, BTEX
F	Buanderie	-1	1 cuve de fioul enterrée au niveau de la chaufferie (fioul domestique)	Béton au sol présentant un fort degré d'imprégnation	HCT, HAP, BTEX

G	Buanderie	-1	Ateliers mécaniques (huiles mécaniques)	Béton au sol présentant un fort degré d'imprégnation	HCT, HAP, BTEX, COHV, Métaux lourds
H	Maison OPAC	RDC	Transformateurs (PCB, huiles)	/	PCB, HCT

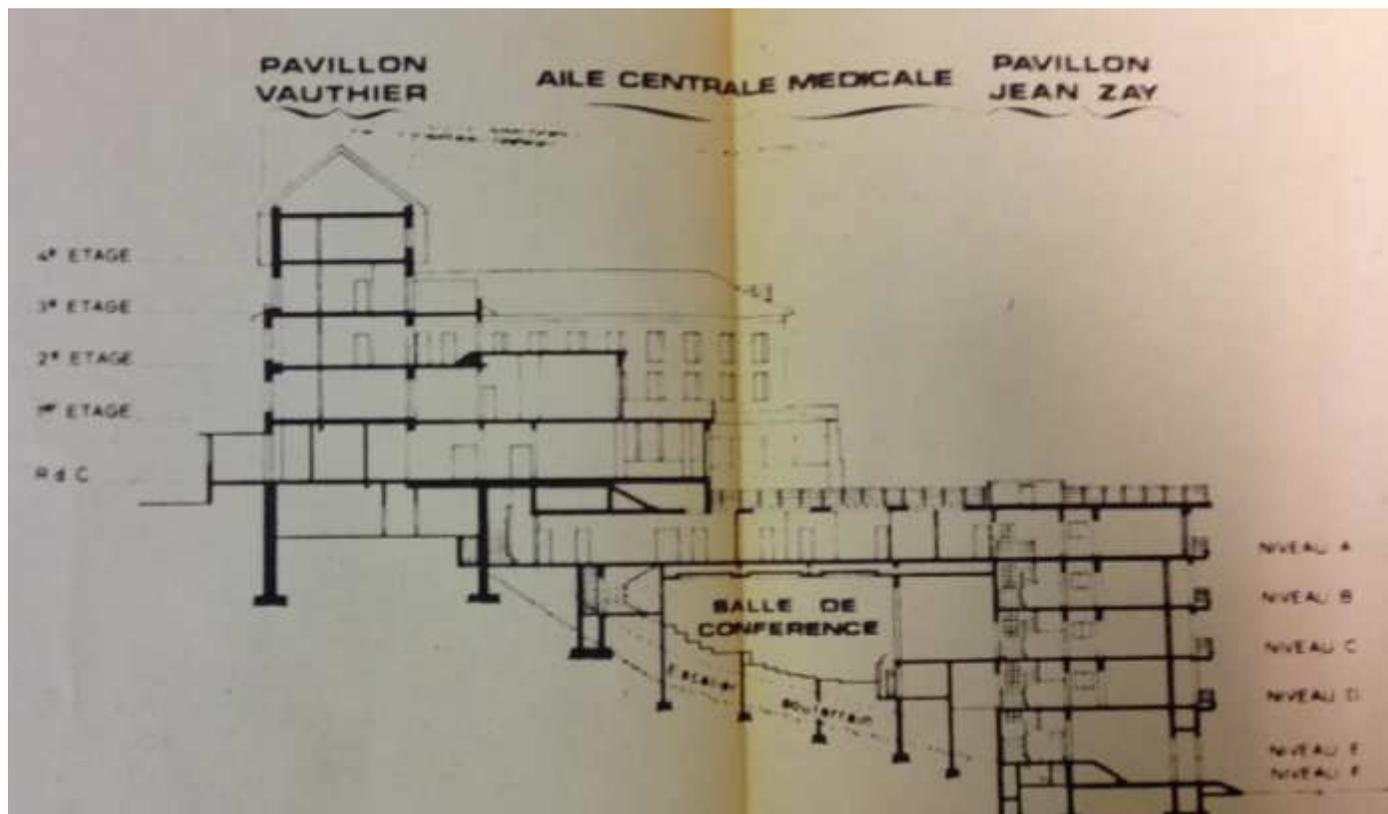
Un plan en coupe du CMUDD est présenté ci-dessous afin de localiser les différents niveaux du bâtiment.

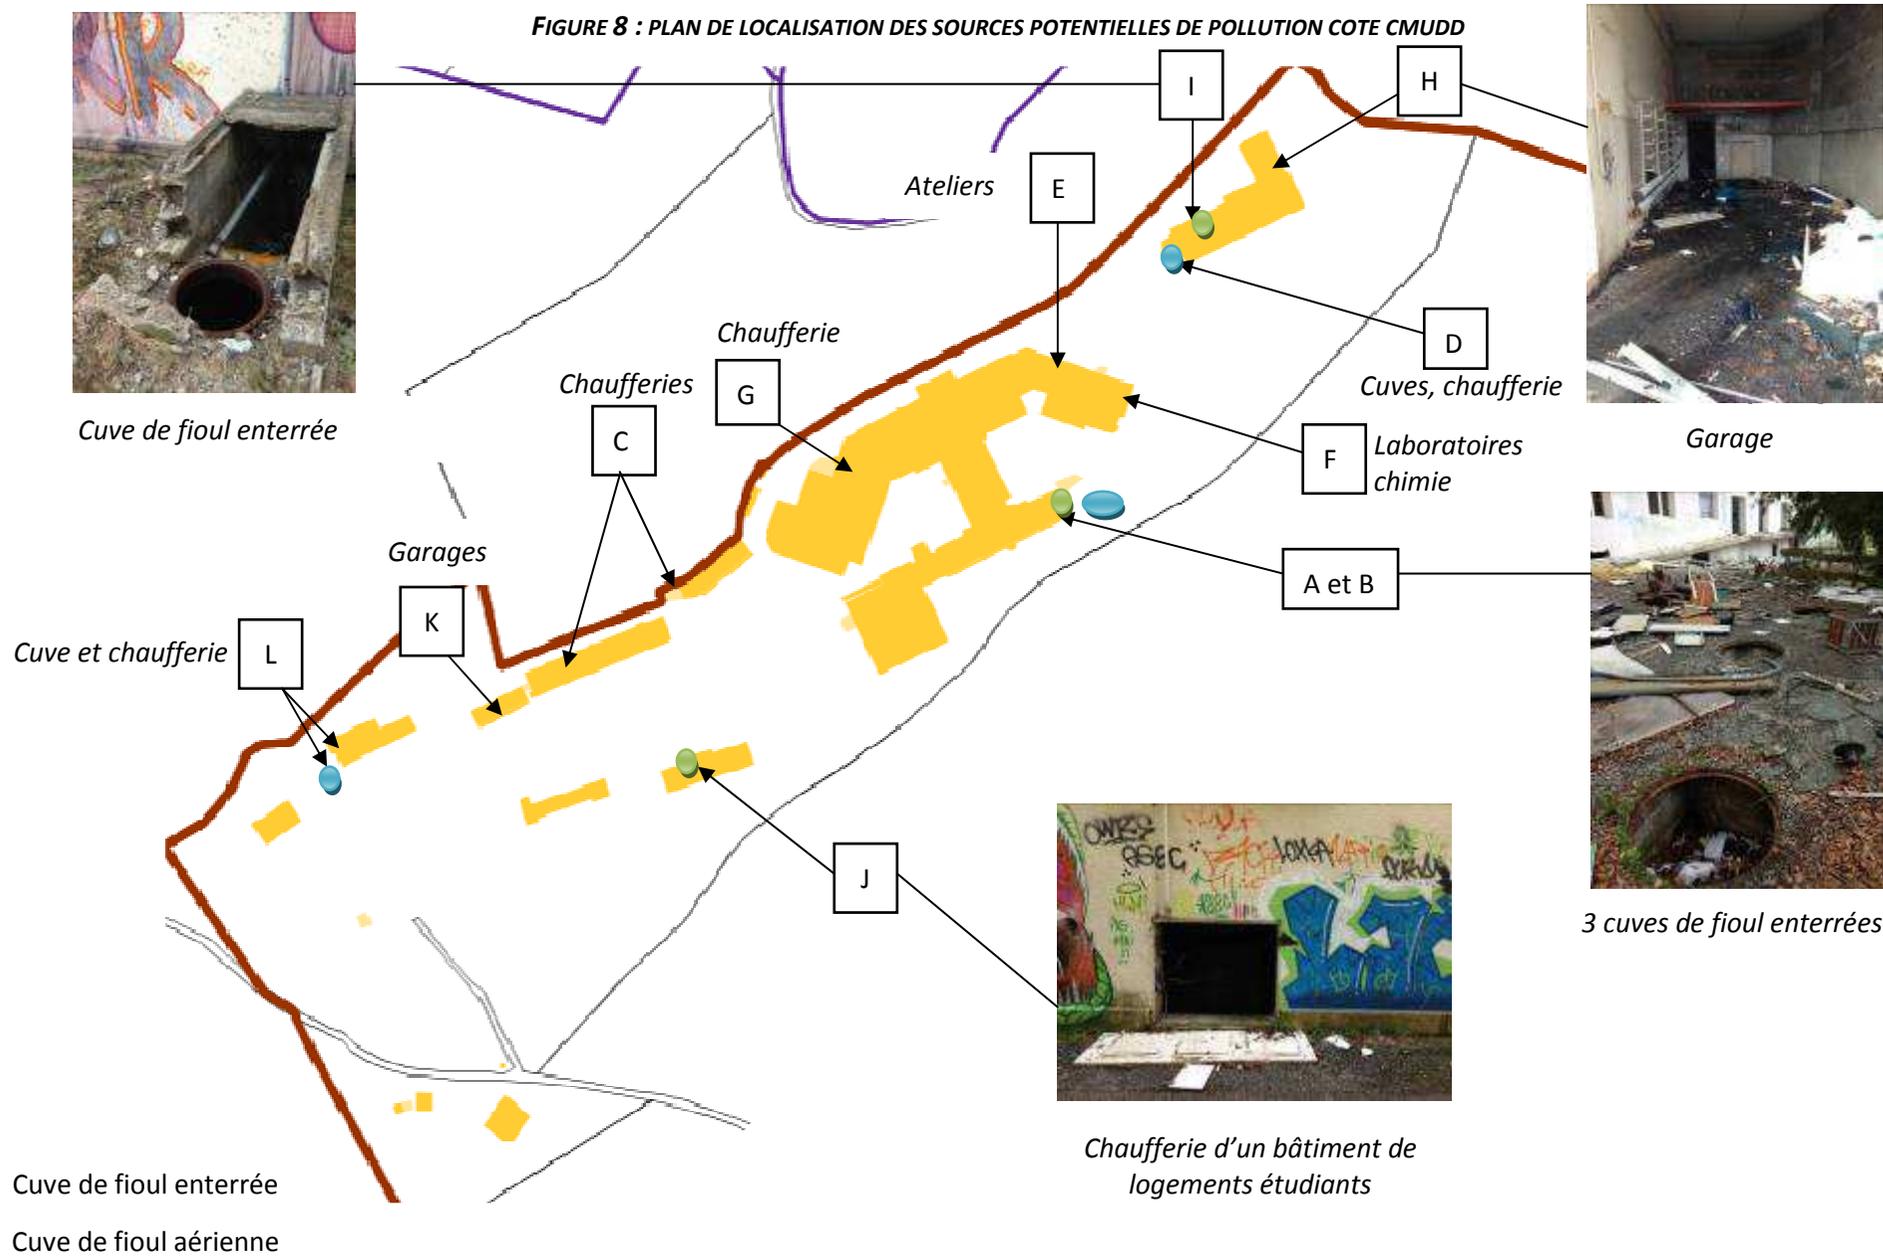
FIGURE 8 : PLAN DE LOCALISATION DES SOURCES POTENTIELLES DE POLLUTION COTE CMUDD

Indice sur le plan	Localisation		Source potentielle de pollution	Indices visibles	Substances potentiellement polluantes
	Bâtiment	Niveau			
A	CMUDD – Pavillon Zay	F (-5)	1 cuve de fioul de 30 000 l	/	HCT, HAP, BTEX
B	CMUDD – Pavillon Zay	E (-4)	3 cuves de fioul extérieures de 6 500 l chacune	/	HCT, HAP, BTEX
C	Logements du personnel	RDC et -1	Chaufferie (fioul domestique)	/	HCT, HAP, BTEX
D	Pavillon Jamati	-1	2 cuves de fioul extérieures enterrées de 10 000 l chacune, chaufferie	/	HCT, HAP, BTEX
E	CMUDD – Pavillon Vauthier aile Est	-1	Ateliers bois, mécanique et peinture	/	Métaux, BTEX, COHV, HAP, HCT
F	CMUDD – Pavillon Vauthier aile Est	-1 et 0	Laboratoires chimie	/	Solvants, alcools
G	CMUDD – Pavillon Vauthier aile Ouest	-1	Chaufferie (fioul domestique)	Béton au sol présentant un fort degré d'imprégnation	HCT, HAP, BTEX
H	Pavillon Jamati	RDC	Garage y compris fosse de vidange (huiles mécaniques)	Béton au sol présentant un très fort degré d'imprégnation	HCT, HAP, COHV, BTEX, Métaux lourds

I	Pavillon Jamati (extérieur)	RDC	Fioul domestique : cuve enterrée + zone de dépotage	/	HCT, HAP, BTEX
J	Logements étudiants	-1 et RDC	Chaufferies et cuves intérieures (fioul domestique)	Béton au sol présentant un fort degré d'imprégnation	HCT, HAP, BTEX
K	Garages	RDC	Garage y compris fosse de vidange (huiles mécaniques)	Béton au sol présentant une imprégnation	HCT, HAP, COHV, BTEX, Métaux lourds
L	Logements étudiants	-1	Chaufferies et cuve (fioul domestique)	Béton au sol présentant une imprégnation	HCT, HAP, BTEX
