# Direction Départementale des territoires de l'Isère

## Route des établissements hospitaliers SAINT-HILAIRE DU TOUVET (38)

SYNTHESE DES DONNEES – Gestion des matériaux impactés

ANALYSE DES ENJEUX SUR LES  
RESSOURCES EN EAUX DE LA SOURCE  
POIRIER

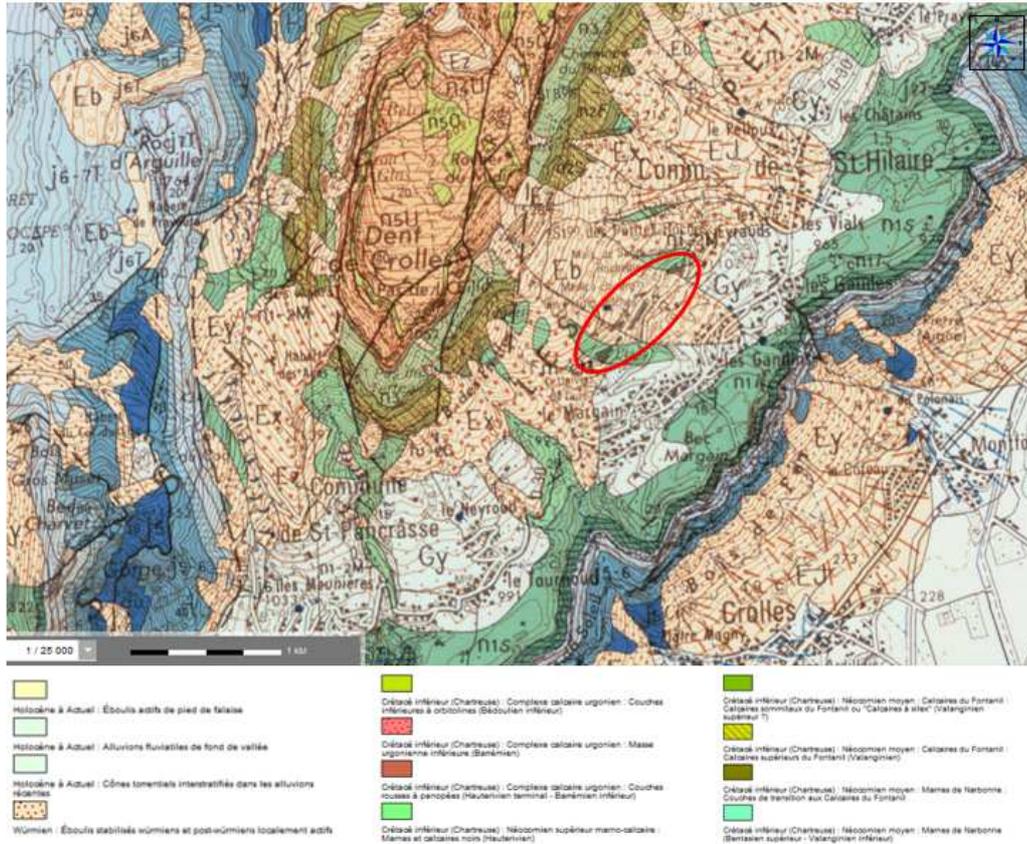
Extrait de la carte géologique de DOMENE au 1/25 000<sup>e</sup> (Source : Infoterre)

D'après la carte géologique au 1/25 000<sup>e</sup> de DOMENE, le site d'étude est implanté dans les calcaires du Valanginien et marnes du Berriasien surmontés des éboulis anciens et partiellement de moraines glaciaires.

La succession des terrains rencontrés au droit du site sont, du plus récent au plus ancien est la suivante :

- Éboulis anciens, probablement antéwürmiens. Mélange de cailloux terreux et de blocs de grande taille ;
- Moraines glaciaires. Mélange de graves limono-argileuses ou d'argiles gravo-limoneuse ;
- Marnes valanginiennes. Marnes bleuâtres prenant une teinte jaune par altération, comportant de rares bancs de calcaires marneux à forte schistosité. Assez tendres, elles peuvent être profondément ravinées et parfois donner lieu à des glissements de terrain ;
- Berriasien supérieur. Cet étage est représenté par des calcaires marneux de couleur gris bleuté.

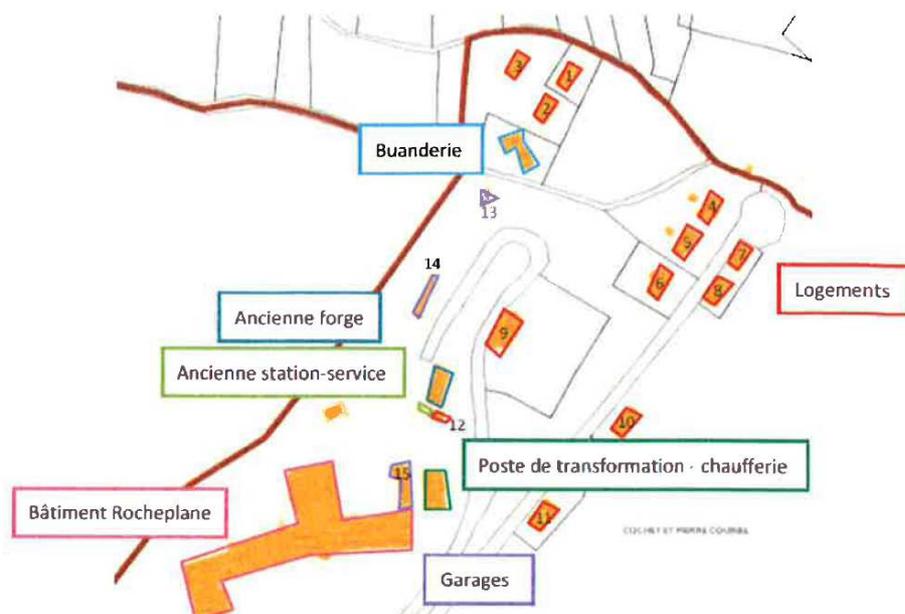
*Localisation des bâtiments dans le secteur de Rocheplane*

- Logements 1, 2, 3, 9, buanderie et poste de transformation chaufferie : présence de cuves de fioul enterrées ;
- Ancienne station-service : présence de cuves enterrées ;
- Bâtiment Rocheplane : présence de la structure béton maintenant les anciennes cuves de fioul ;
- Logements 4, 5 et 6 : présence de stocks de charbon ;
- Logements 7 et 8 : présence de cuve de fioul aérienne au niveau de la chaufferie.

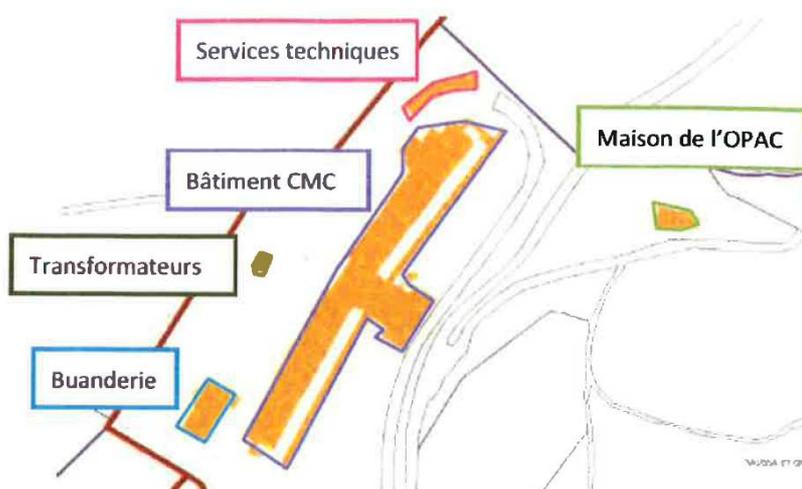
*Localisation des bâtiments dans le secteur CMC*

- Bâtiment de services techniques : présence de cuves de fioul ;
- Bâtiment CMC : présence de cuves de fioul et d'un groupe électrogène. Le transformateur aurait pu contenir des PCB ;
- Buanderie : présence d'une cuve de fioul enterrée ;
- Maison de l'OPAC : présence d'un transformateur qui aurait pu contenir du PCB.

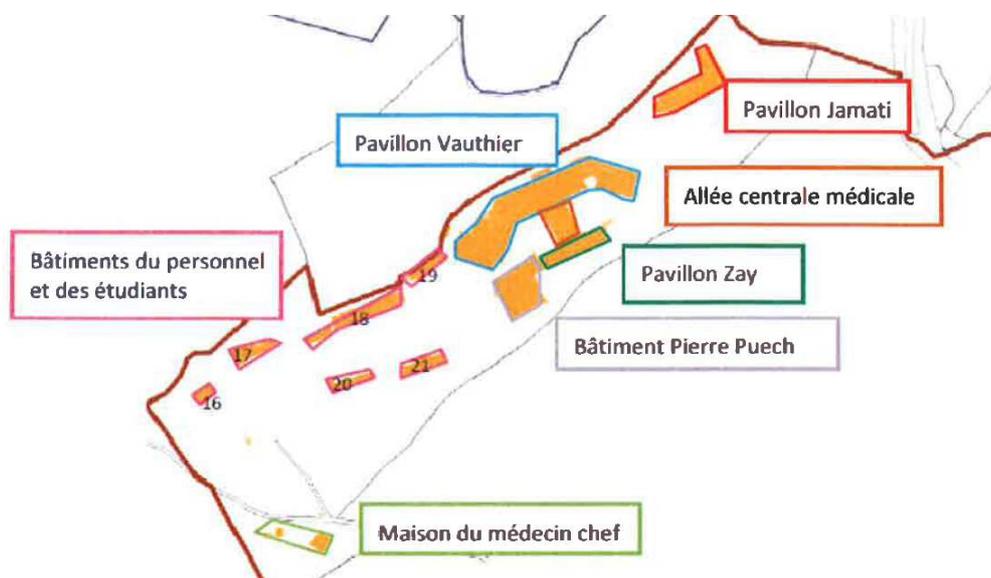
#### *Localisation des bâtiments dans le secteur CMUDD*

- Pavillon Jamati : présence de deux cuves de fioul enterrées de 10 000 L chacune ;
- Pavillon Vauthier, bâtiment du personnel et des étudiants n°19 et n°18 : présence de cuves de fioul ;
- Pavillon Zay : présence de 3 cuves de 6 500 L enterrées à l'extérieur du bâtiment et présence d'une cuve à l'intérieur au niveau R-4 ;
- Extérieur du bâtiment du personnel et des étudiants n°21 : présence d'une cuve de fioul au sous-sol ;

- Bâtiment du personnel et des étudiants n°21 : présence d'une cuve de fioul au sous-sol.

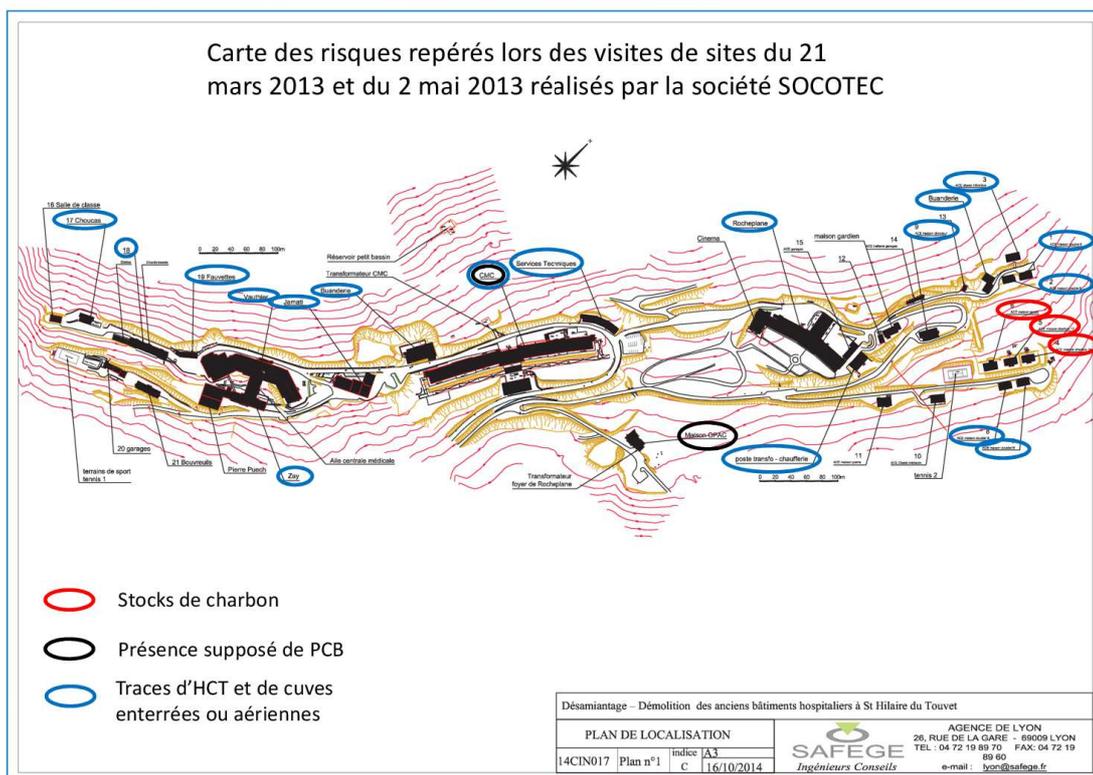
La présence de cuves de fioul aériennes ou enterrées, la présence de transformateurs, de station-service, de buanderie ou de dépôts de charbons sont autant de sources potentielles de pollution.

La carte suivante présente les sources de pollutions potentielles recensées sur le site d'étude :

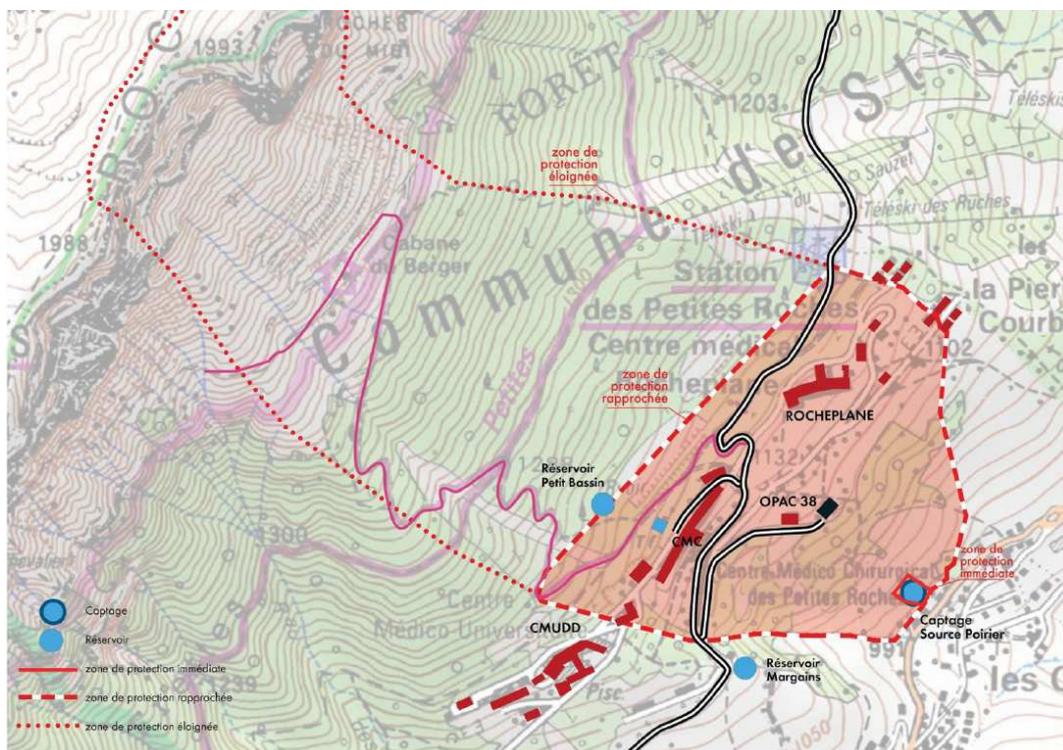
Le captage de Poirier est situé en amont du quartier des Gandins et de la RD 30 et en aval de 2 anciens établissements hospitaliers (Rocheplane, CMC). Il se trouve au lieu-dit « Saussa et Granet » dans une prairie dominant les habitations des Gandins.

*Plan de localisation du site d'étude et de la source Poirier avec les zones de périmètres de protection (immédiate, rapprochée et éloignée)*

L'hydrogéologue agréé, Jean-Pierre BOZONAT, a proposé des périmètres de protection du captage d'eau potable POIRIER (immédiat, rapproché et éloigné). Ces périmètres de protection sont calés sur le bassin versant topographique de la source Poirier qui, dans un contexte de nappe de pente, est superposable à son aire d'alimentation.

Les secteurs CMC et Rocheplane se trouvent dans le périmètre de protection rapproché. Cette zone de protection correspond à la partie basse de l'aire d'alimentation.

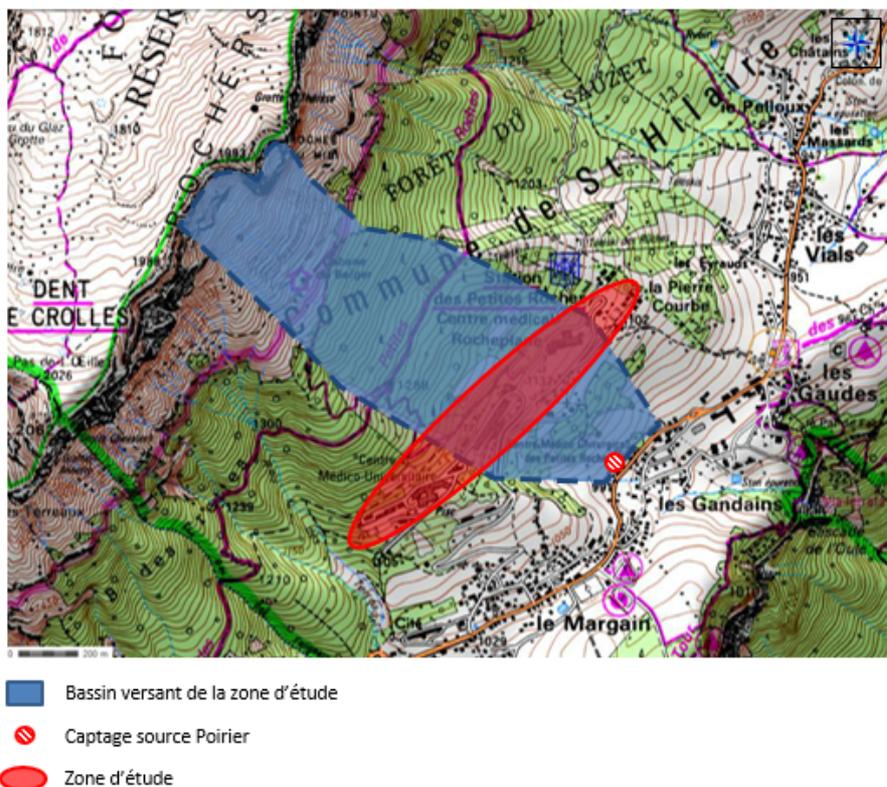
## Délimitation du bassin versant de la zone d'étude

Le débit de la source est estimé à 45 l/s en moyenne mais présentant des variations importantes, ce qui confirme un mode d'alimentation dominant depuis les éboulis, en relation avec le contexte hydro-climatique.

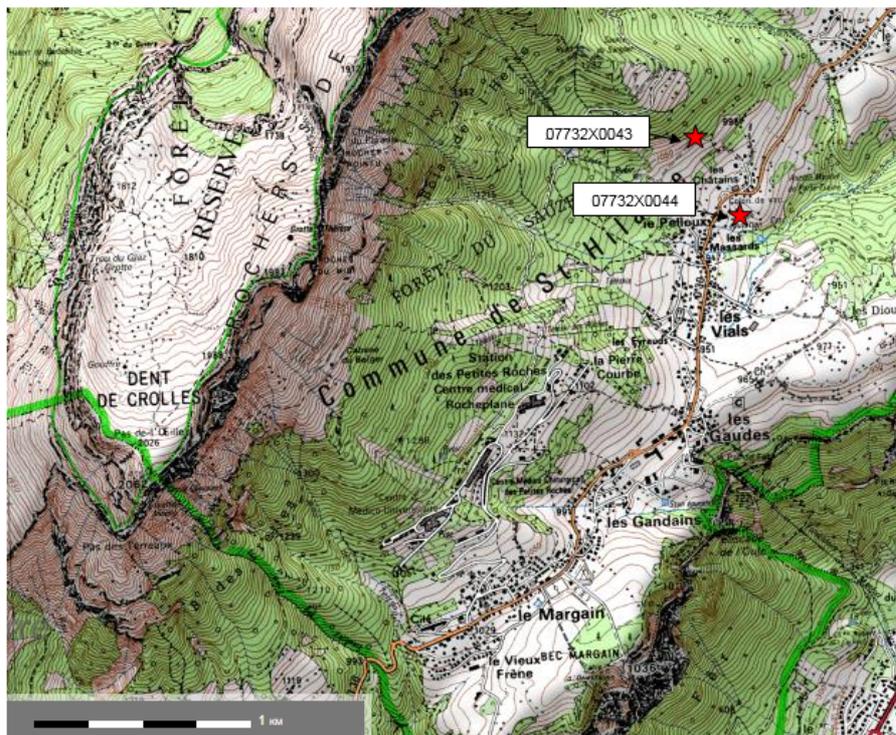
### Localisation des captages témoins

Nous avons sélectionné 2 captages AEP proches localisés sur la commune de Saint-Hilaire :

- 07732X0043 : ce captage est exploité pour l'alimentation en eau potable et dispose de données de qualité de 2006 à 2014. Cet ouvrage capte une source issue des éboulis à une altitude de 1041 m NGF.
- 07732X0044 : ce captage est exploité pour l'alimentation en eau potable et dispose de données de qualité de 1996 à 2012. Cet ouvrage capte une source issue des éboulis à une altitude de 928 m NGF, soit sur le même replat structural Berriasien que la source Poirier.

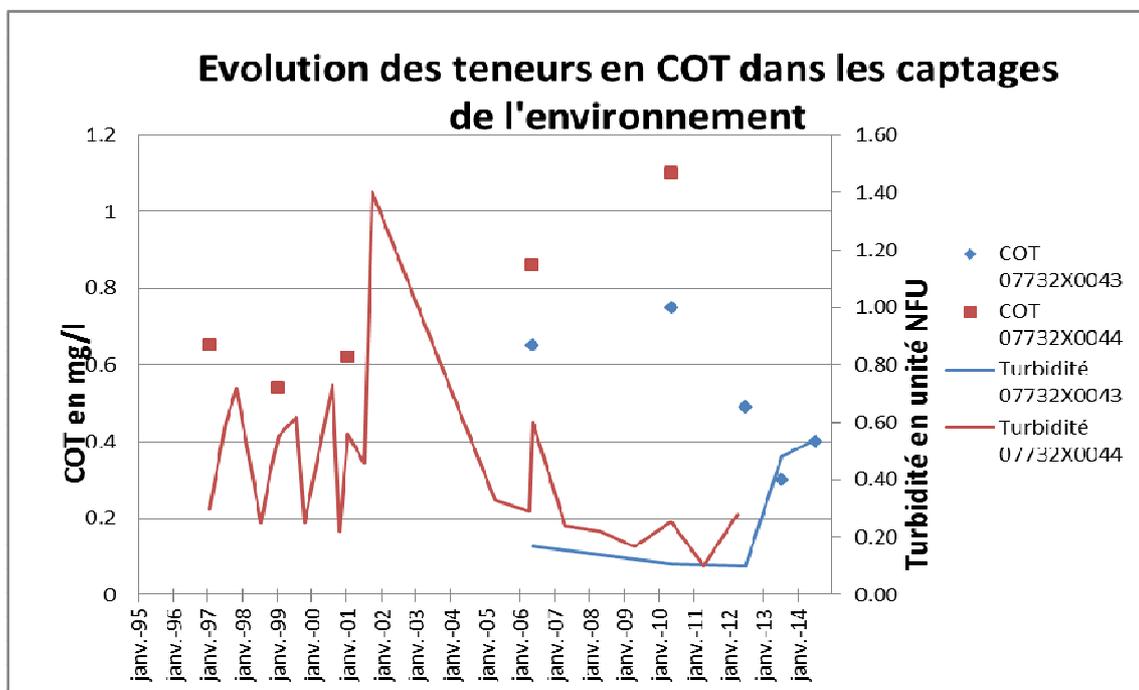
➤ **COT :**

Les teneurs naturelles en COT dans le captage 07732X0043 varient de 0,3 à 0,8 mg/l entre 1996 et 2014, avec une moyenne autour de 0,5 mg/l. Nous ne relevons pas de relation claire entre les variations des teneurs en COT et la turbidité.

Les teneurs naturelles en COT dans le captage 07732X0044 varient de 0,55 à 1,0 mg/l entre 1997 et 2010, avec une moyenne autour de 7,5 mg/l. nous ne relevons pas de relation claire entre les variations des teneurs en COT et la turbidité.

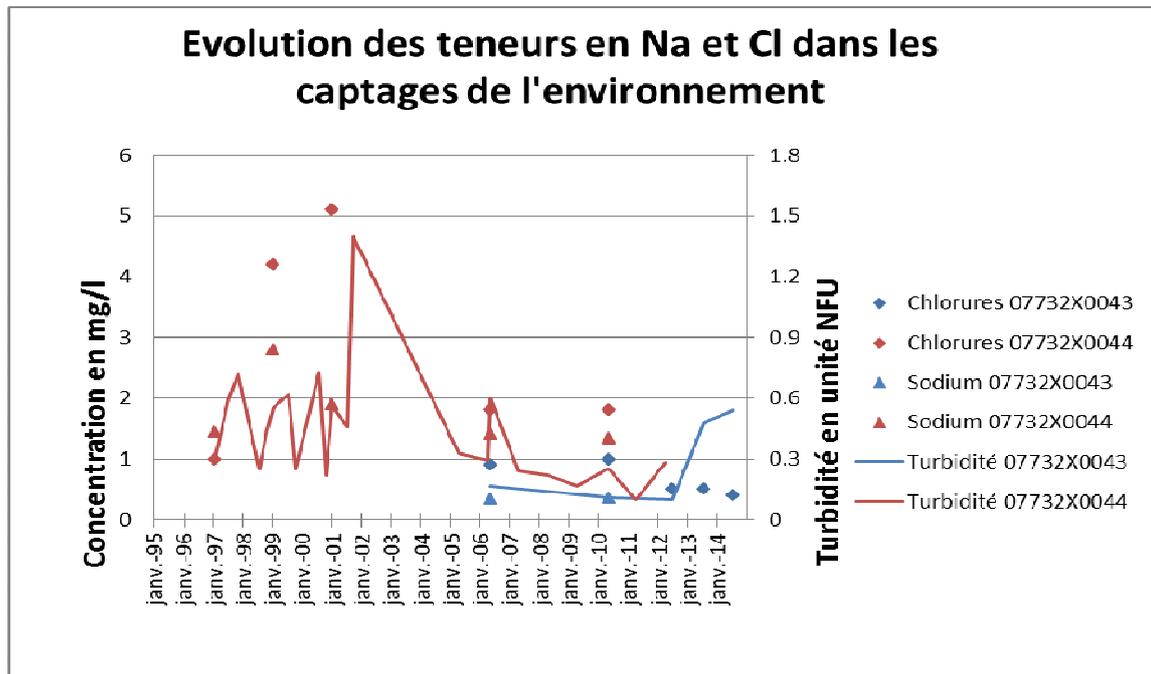
➤ NaCl :

Les concentrations en Na et Cl permettent de mettre en évidence une autre activité ayant un impact clairement mesurable sur la qualité des eaux de la nappe des éboulis.

Le salage des routes en hiver peut en effet être responsable d'augmentations importantes des concentrations en chlorure et sodium dans les eaux de nappe.

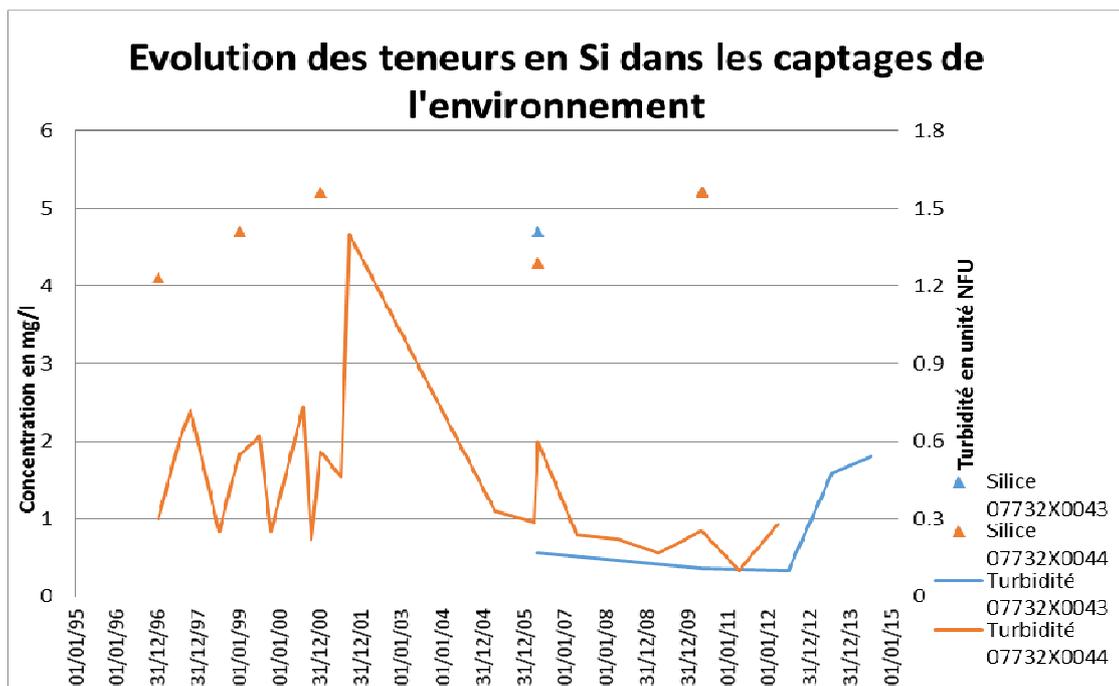
➤ **Silice (SiO<sub>2</sub>):**

Les teneurs naturelles en silice dans le captage 07732X0043 varient entre 4,7 et 5,2 mg/l entre 2006 et 2010 avec une moyenne autour de 5 mg/l.

Les teneurs naturelles en silice dans le captage 07732X0044 varient entre 4,1 et 5,2 mg/l entre 1997 et 2010 avec une moyenne autour de 4,7 mg/l.

La faible variabilité supposée de ce paramètre pourrait le désigner comme un marqueur efficace pour le suivi de la qualité physico-chimique de l'eau, en particulier pour la problématique de la fraction soluble.

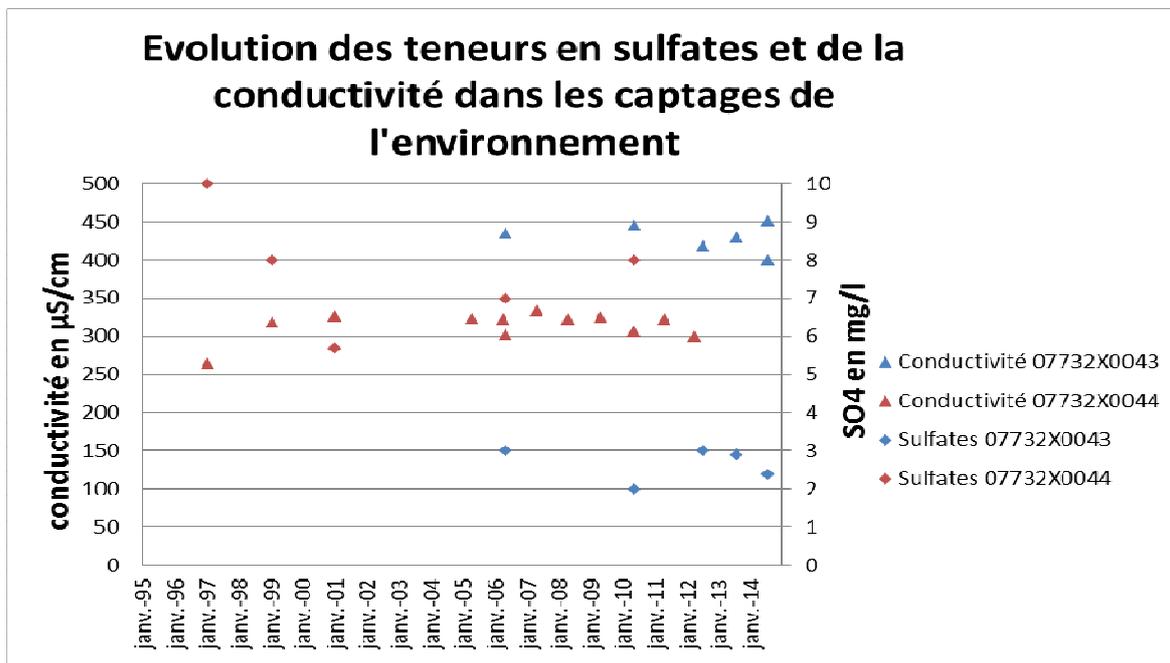
➤ Sulfates et Conductivité :

Les teneurs naturelles en sulfates dans le captage 07732X0043 varient entre 2 et 3 mg/l entre 2006 et 2014, avec une moyenne autour de 2,5 mg/l.

Les teneurs naturelles en sulfates dans le captage 07732X0044 varient entre 6 et 10 mg/l entre 1997 et 2010, avec une moyenne autour de 7,5 mg/l.
