## Fiche EVENEMENT

**Date de l'événement : 31/12/2021** (EV\_47969)

**P - Chute de blocs**

**Nom du site : Amont Pelletière**

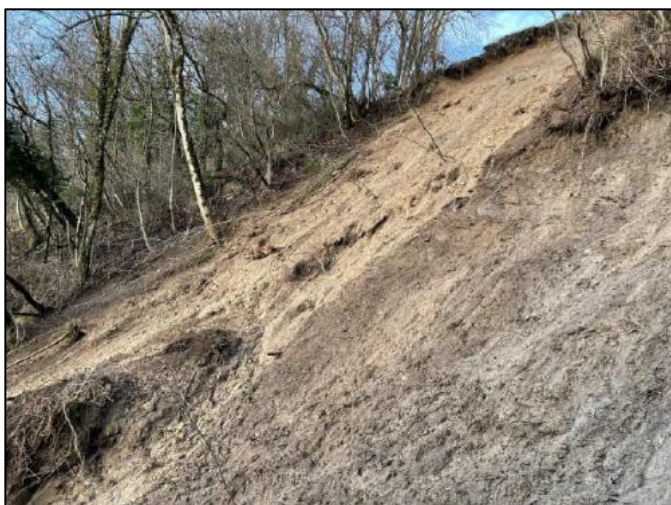
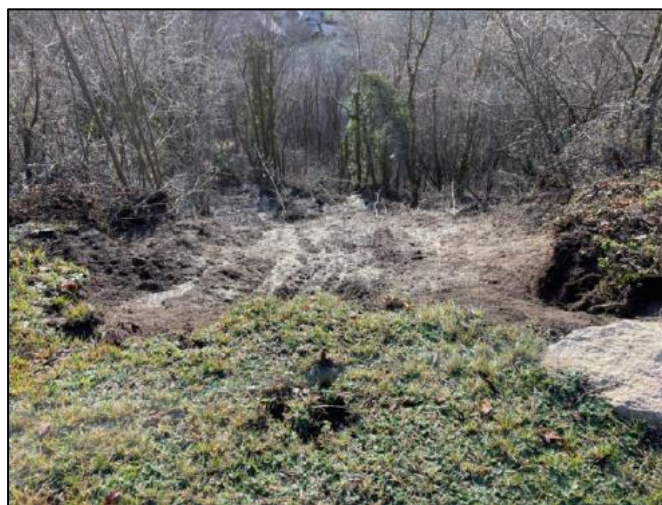
Figure 1. clichés de la zone en glissement ayant déclenchée la chute des blocs (source SAGE)

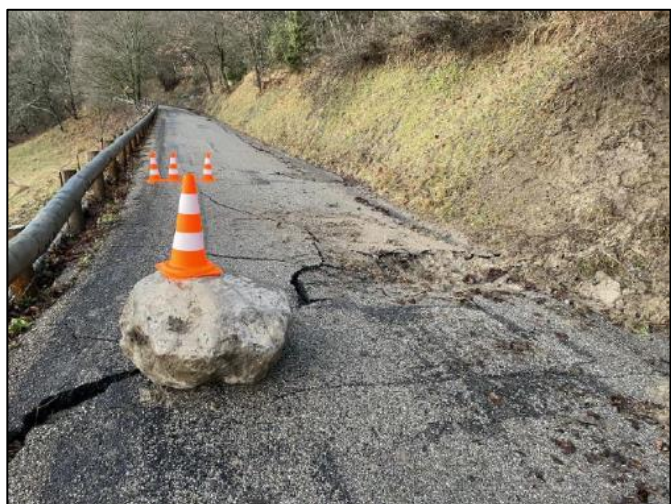
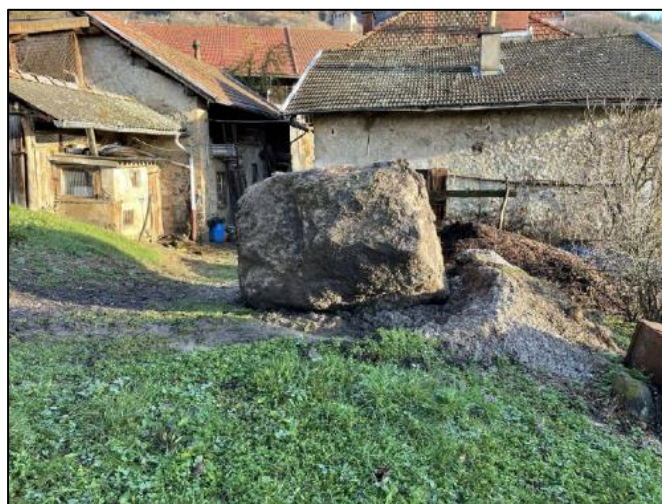
| <b>Zone d'arrivée</b> | Un bloc d'un volume de 100l environ a atterri sur la route de Chantemerle. L'autre bloc ( $V > 3m^3$ ) s'est arrêté juste à côté de la ferme située en contrebas de cette même route |

Figure 2. clichés des blocs éboulés (source SAGE)
