PLAN DE PRÉVENTION DES RISQUES NATURELS PRÉVISIBLE

Hors inondations par la Romanche, le Vénéon, l'Eau d'Olle et la Sarenne (dans la plaine d'Oisans)

ALEAS

Intitulé de l'étude : Commune de Bourg d'Oisans. Plan de Prévention des Risques naturels prévisibles. Aléas hors inondations de la Romanche, du Vénéon, de l'Eau d'Olle et de la Sarenne (dans la plaine d'Oisans). Rapport de présentation de la carte des aléas.

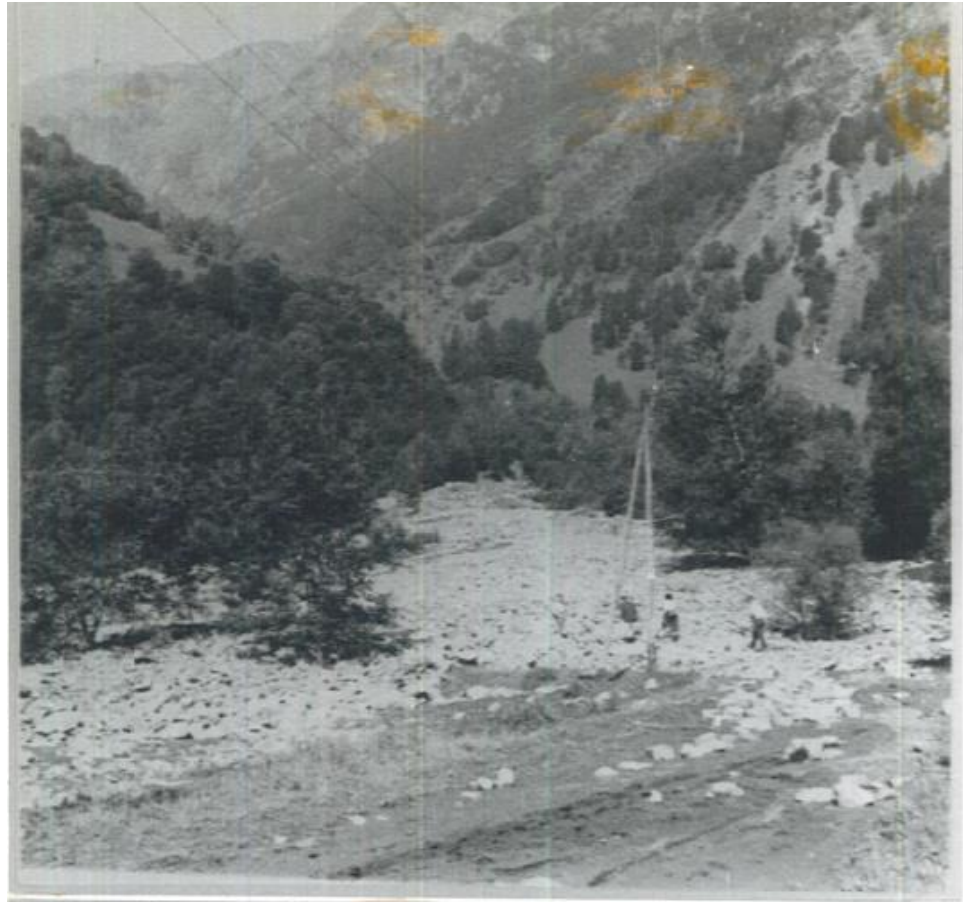
4132.- Crue du torrent du Treuil du 12.7
Le cône de déjection dans les terres
cultivées

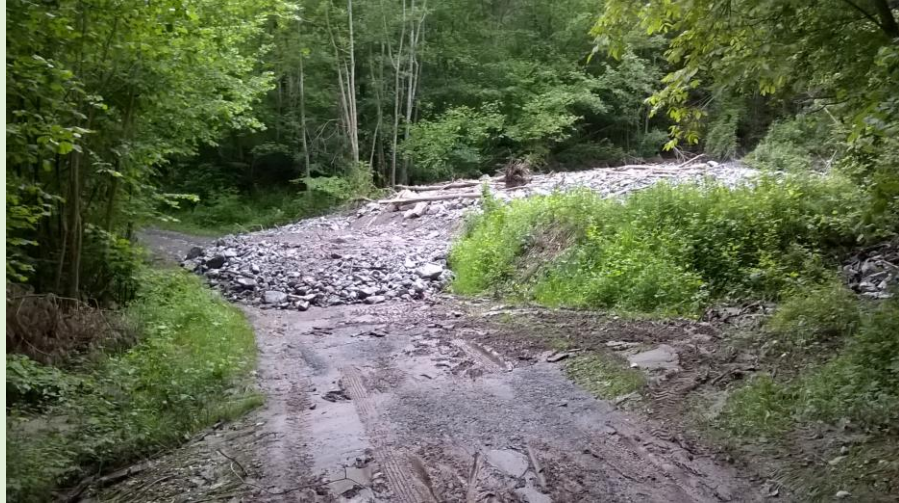
04/06/2016

Lave torrentielle et charriage jusqu'au chemin de la plaine. Engravements sur le cône de déjection (en forêt) et coupure du chemin.

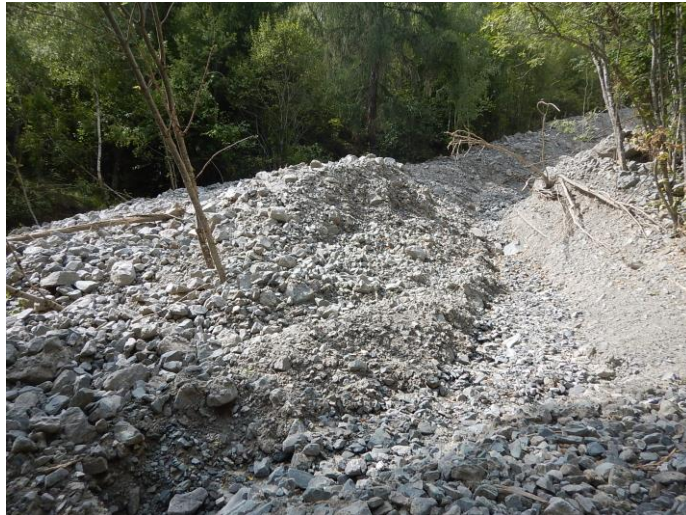
**08/08/2017**

Nouvelle crue du torrent de Farfayet avec écoulements de lave torrentielle. La plage terrassée sur le Farfayet à l'amont de l'apex en 2016 a retenu +/- 500m³ de matériaux. Entre 500 et 1000 m³ se sont déposés à l'amont immédiat de la piste.

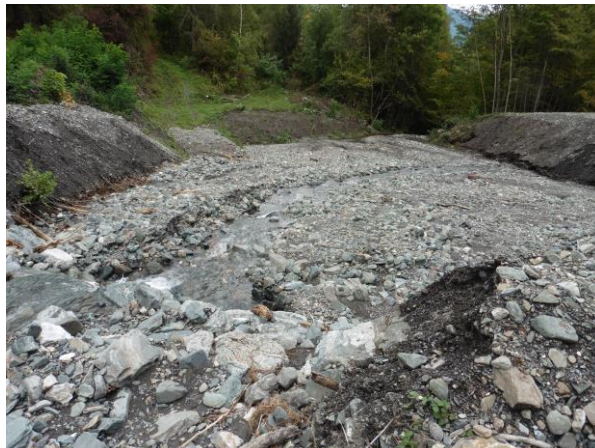
10/10/2020

Crue du torrent du Treuil. Plage de dépôt en pied de versant remplie de 1 000 m³ de matériaux environ (plage curée dans l'été suite à la crue précédente). Plaine des sables : débordement des béalières et inondation d'une maison isolée. Les dépôts débutent au niveau de la rupture de pente dans le pré.

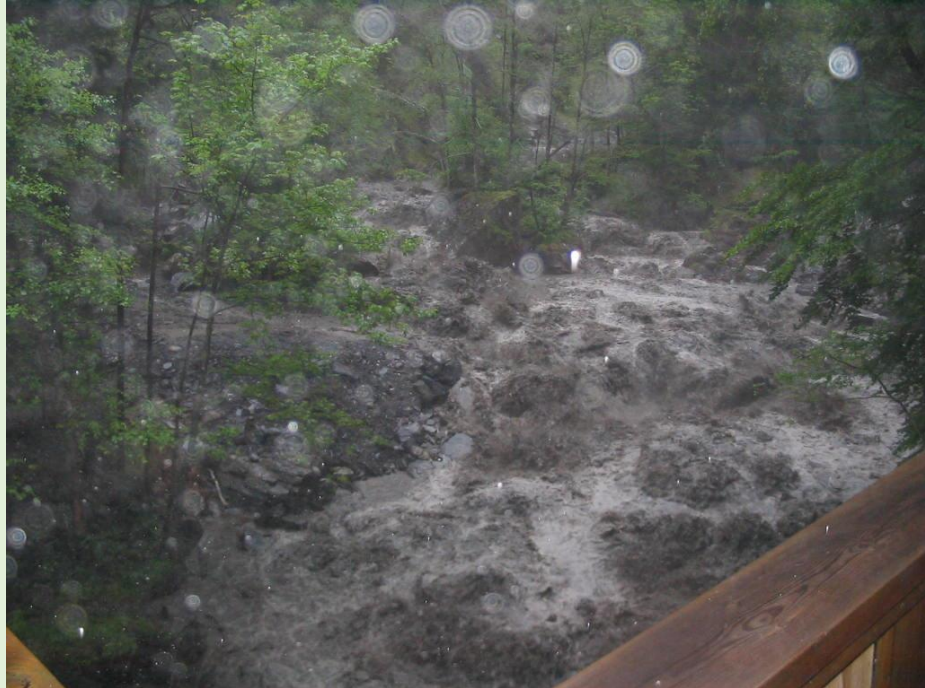
La Lignarre en crue en 2008 en amont des barrages et de la FD RTM

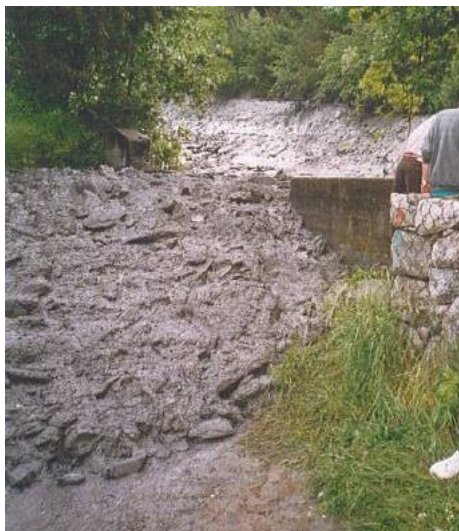
Débordements de lave du St Antoine le 4 juin 1998 rive droite au niveau du Gué de la rue Assieh Geraud, 1ere évènement après l'écroulement de janvier.

04/06/1998 Première crue après l'éboulement du 22 janvier. Plus de 20 000 m³ de matériaux ont été transportés sous forme de charriage et de lave, les digues latérales du St. Antoine ayant été à la limite de la submersion, notamment dans la section comprise entre le chemin des Alberts (gymnase) et l'ancienne RN

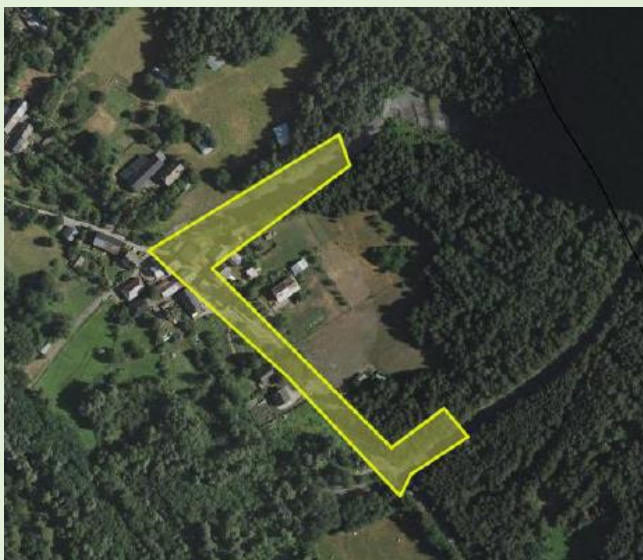
Localisation des zones impactées par la crue du 04/01/2018 (source : BD RTM)

Crues avec charriage dans le Colombier, la Confession et le Coutaret. Inondations boueuses dans le hameau et engrèvement des passages à gués.

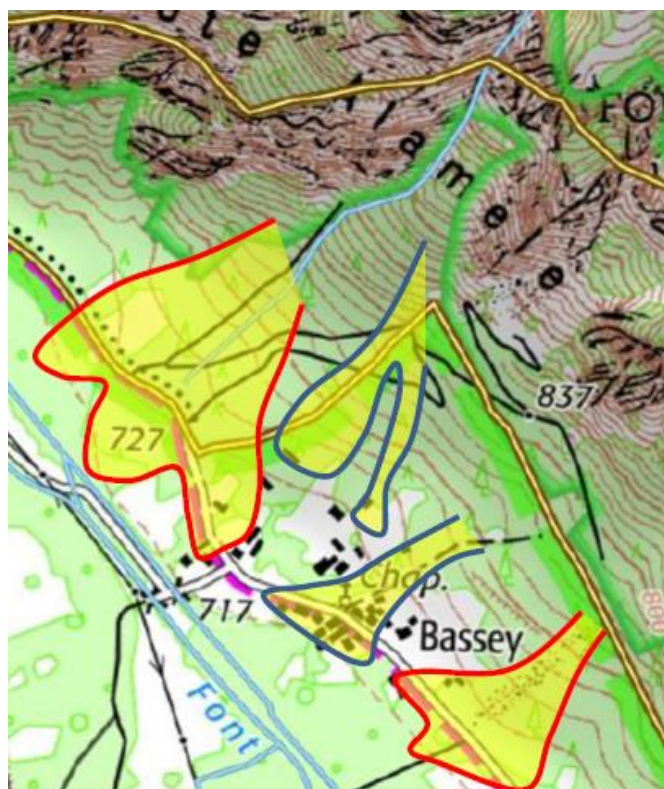
Extension des principales zones d'engravements (hors ruissellements boueux) des crues historiques documentées des torrents de Bassey

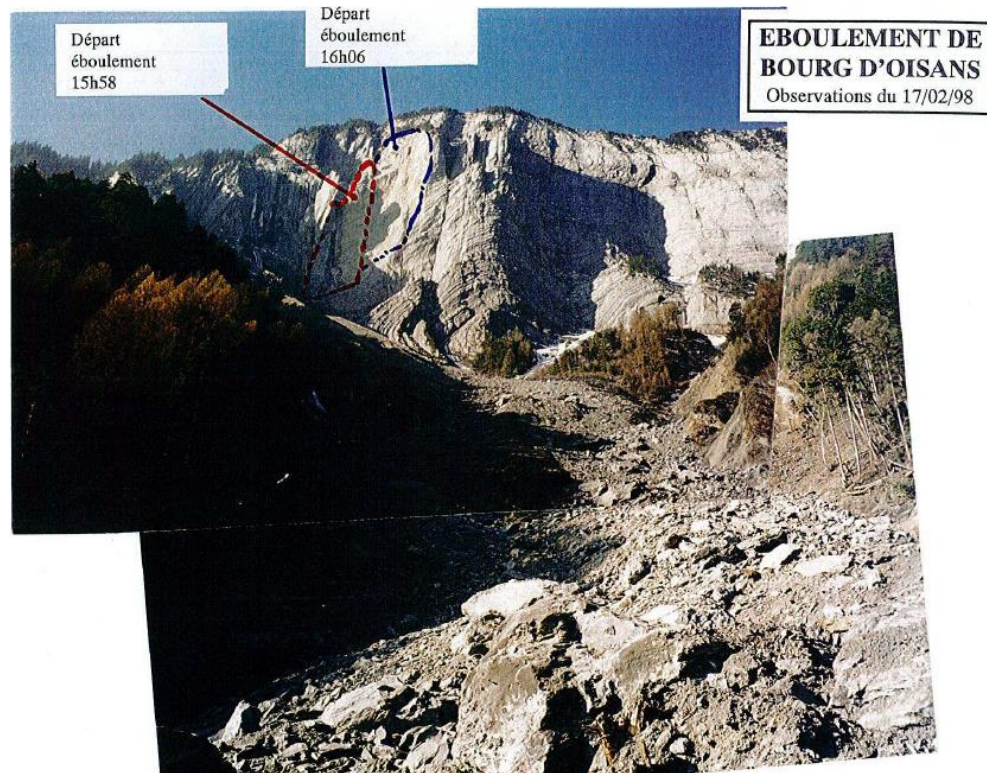
22/01/1998 Eboulement de 230 000 m³ en plusieurs phases (suivi le 2 juin d'une première crue torrentielle). Zone d'arrivée à l'entrée du chenal de dérivation ; anéantissement de la presque totalité de la correction active en forêt domaniale RTM et destruction de 2 à 3 ha de forêt.

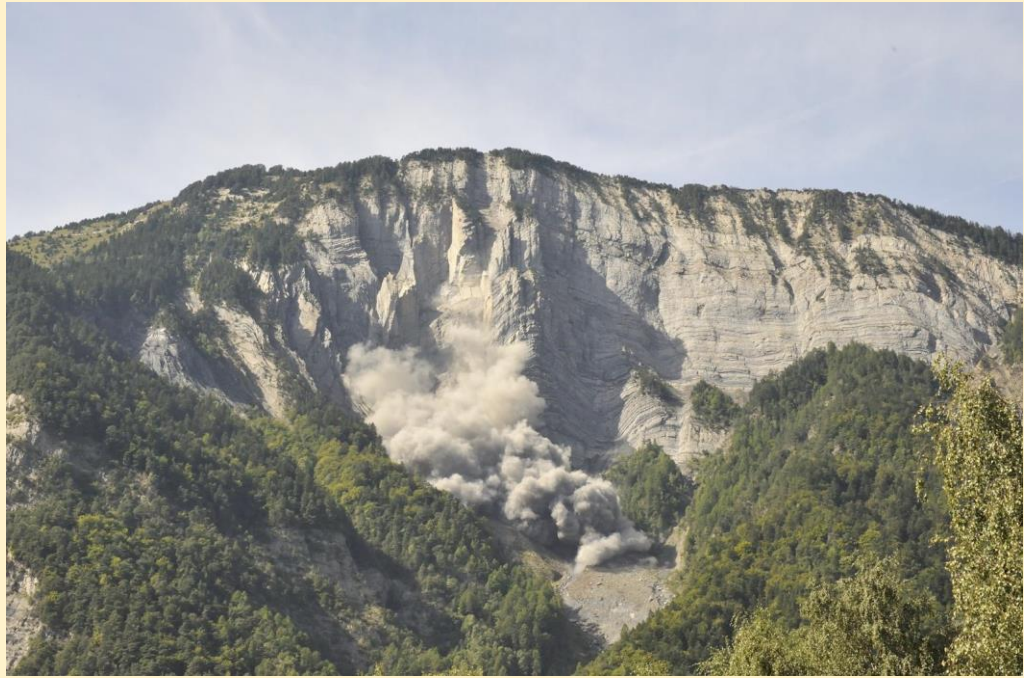
**13
septembre
2013**

Eboulement falaise de Prégentil en continuité des évènements de 1998, 1999 et 2004, dernier évènement important recensé ; volume estimé =2000m³. Depuis 2004, les chutes de pierres et blocs sont récurrentes sur le site ; elles concernent des volumes faibles, probablement décimétriques, difficilement localisables sur la falaise (dernier évènement photographié : 2/4/2013).

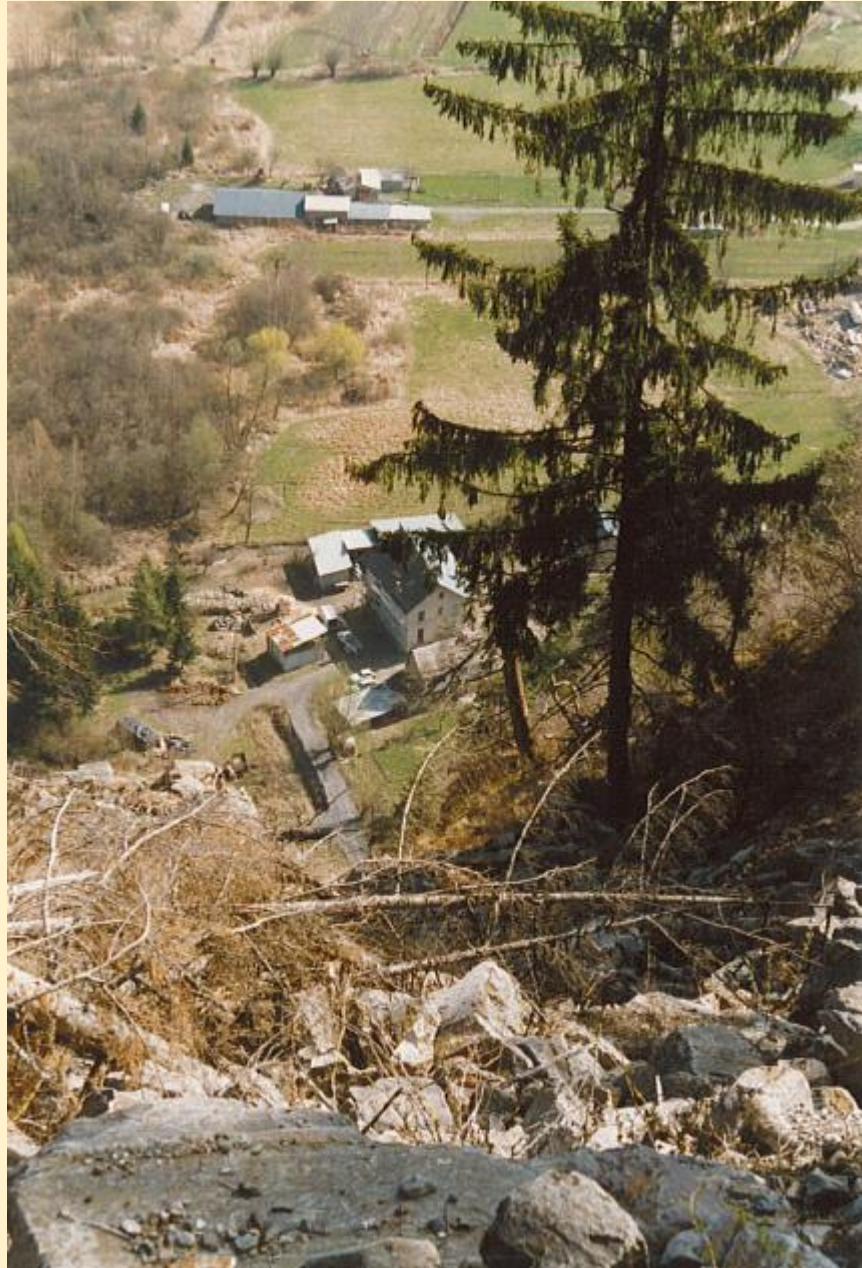
11/02/2000

Petit éboulement de falaise entre la combe du Pontet et la combe de Charmonetier. Les blocs ont détruit la RD 219 en direction de Villard Notre Dame sur 30 m et certains, descendus jusqu'au merlon protégeant le hameau de St. Claude, l'ont franchi.

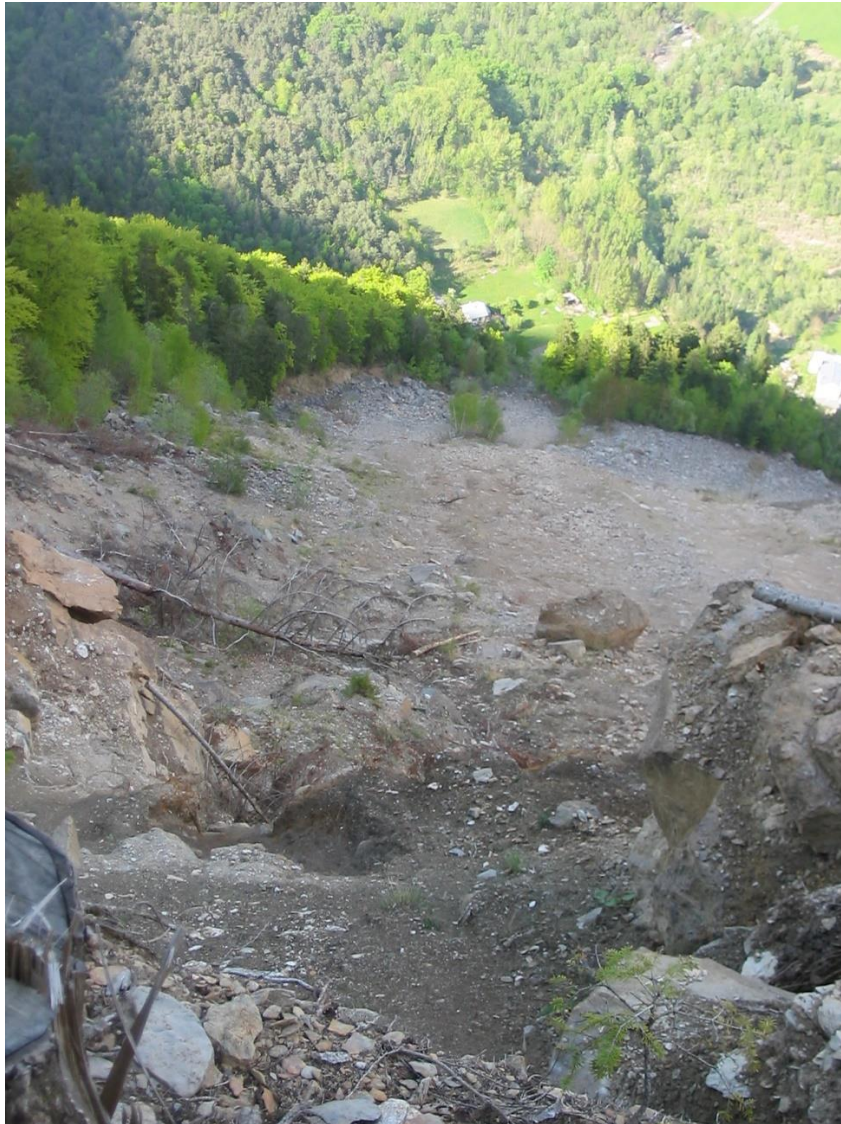
Gardette-Charmonetier.

Volume total de 500m³ avec des gros blocs de 10 m³ arrêtés dans le cône d'éboulis ou le merlon pare blocs.

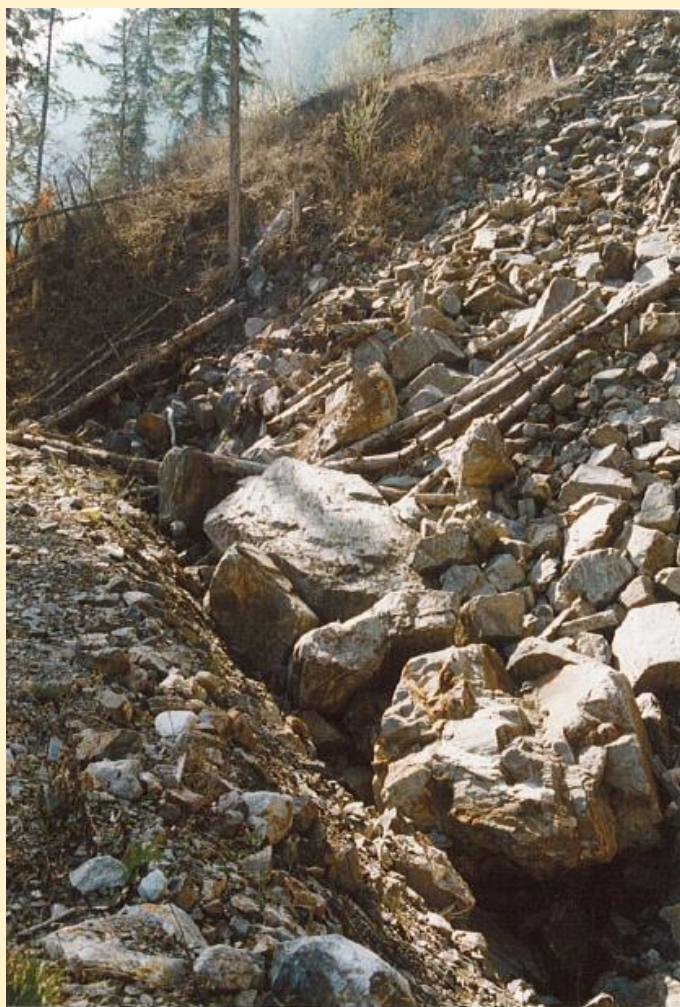
26 avril 2005 Réactivation de l'éboulement de Charmonetier.

Départ de plusieurs centaines de m³ en deux phases. Trajectoires aériennes et divergentes avec une forte dispersion au débouché du couloir. Le merlon comblé a probablement favorisé des lobes pour 2 volumes de moins de 100l.

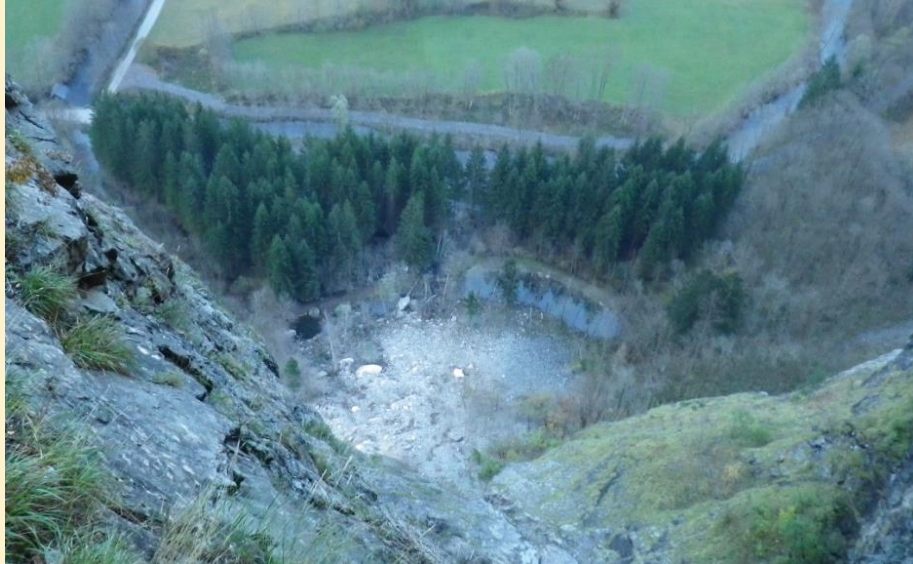
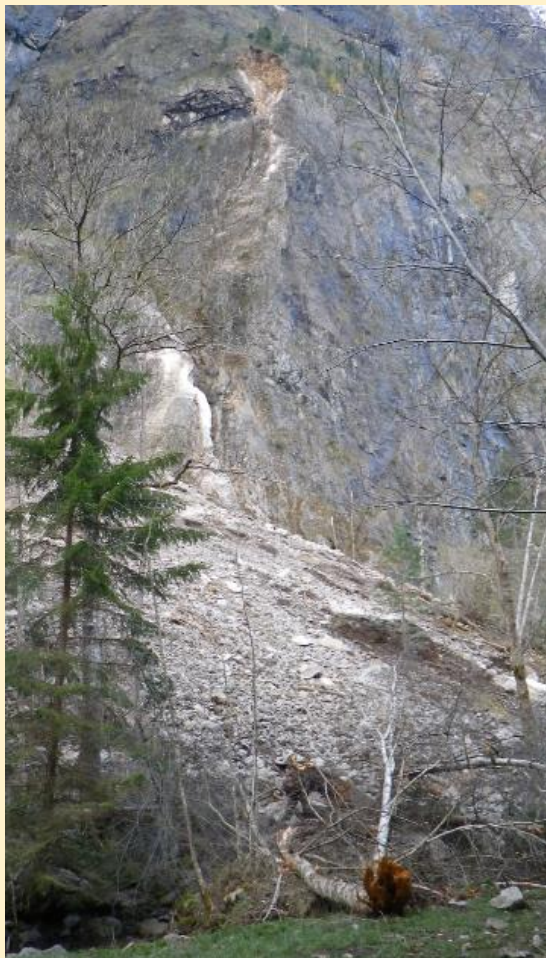
Eboulement au Lac Bleu

Deux éboulements distincts par masses successives : 1er évènement le 12/11/2013 entre 18h et 19h, 2e évènement le 26/11/2013 entre 7 h et 7 h 30

Eboulement rocheux du « lac bleu » : éboulement de masses rocheuses en 2 phases distinctes les 12 novembre et 26 novembre au lieu-dit les petites sources ; volume estimés à environ 300 m³ pour la 1ère phase du 12/11/2013, 500 à 700 m³ pour la seconde phase du 26/11/2013 ; blocs métriques à décamétriques ; un bloc 60 m³ en rive gauche de l'éboulis.

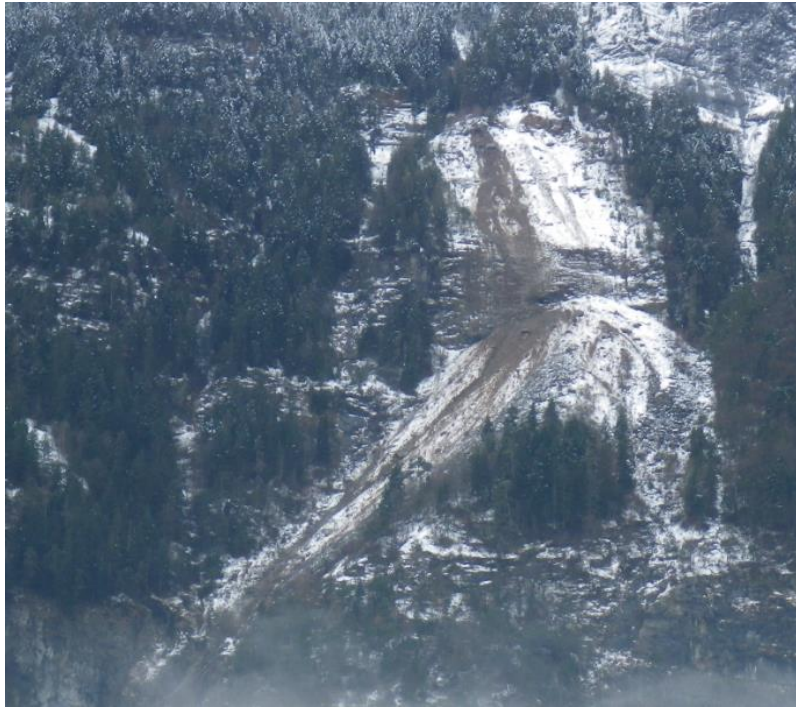
Petit éboulement au droit de la niche d'arrachement de Charmonetier.

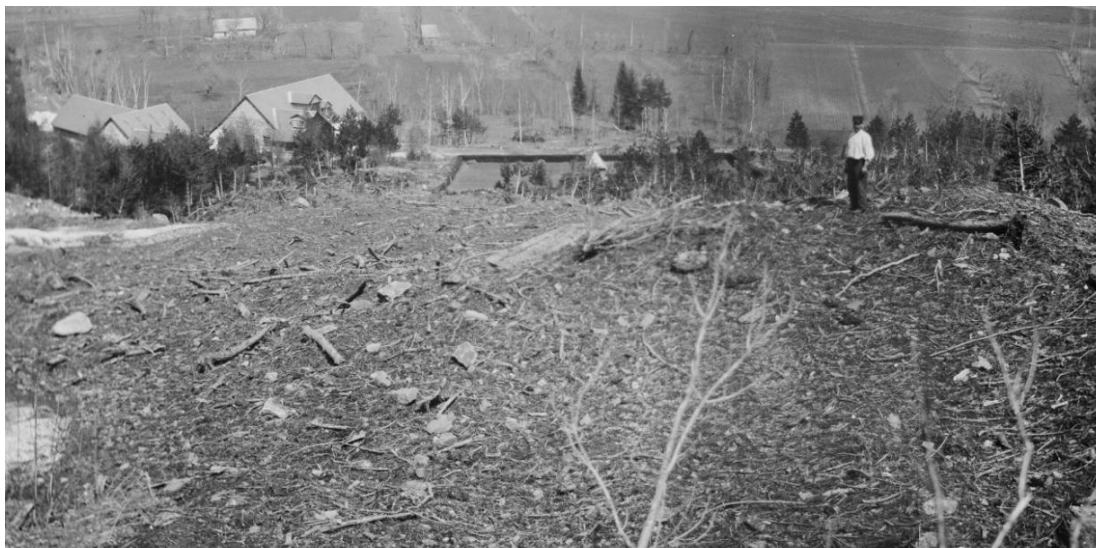
Avalanche du Treuil (+ Combe Forane). Souffle jusqu'en plaine. Les bâtiments de la laverie des Mines sont épargnés de justesse (photo Hulin RTM ci-dessous)

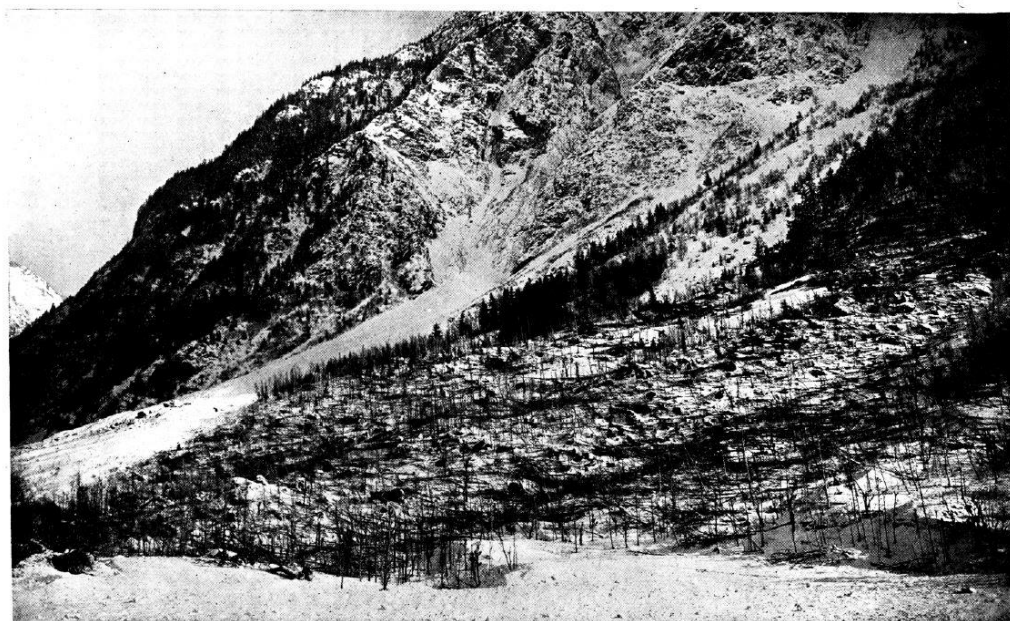
Phot. 14. — Le vent de l'avalanche : effets de l'avalanche de La Danchère en février 1904.

02/1904 Avalanche de la Combe de Ruissela (La Danchère). Arrivée dans le torrent du Lauvitel. Le souffle a touché la rive droite du Lauvitel et en partie le village de la Danchère. A priori, pas de dégâts sur les habitations, mais 20 hectares de forêts détruites en amont du village et en rive droite du Lauvitel .

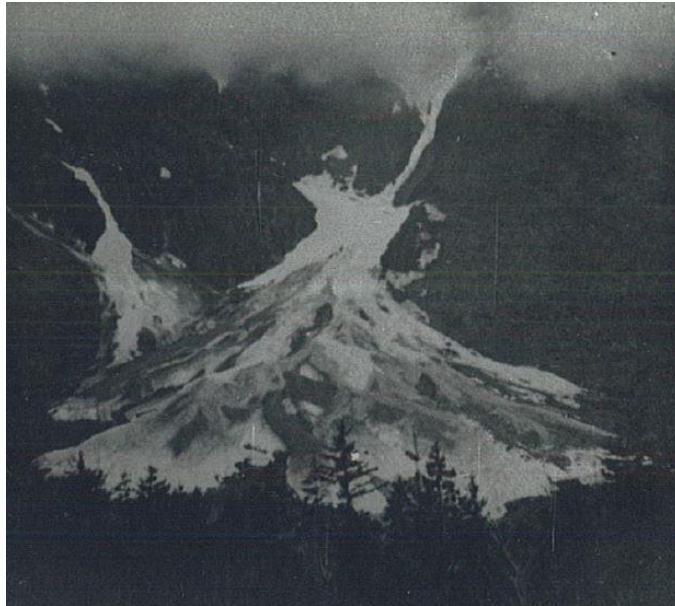
Avalanche de la Combe de Ruissela (La Danchère). Arrivée dans le torrent du Lauvitel. Le souffle a touché la rive droite du Lauvitel. Avalanche moins importante qu'en 1904.

Photographie archives RTM (Hulin) : front de la partie coulante au 1^{er} plan. Le hameau des Gauchoirs au second plan. Avalanche de Combe Blanche en arrière-plan.

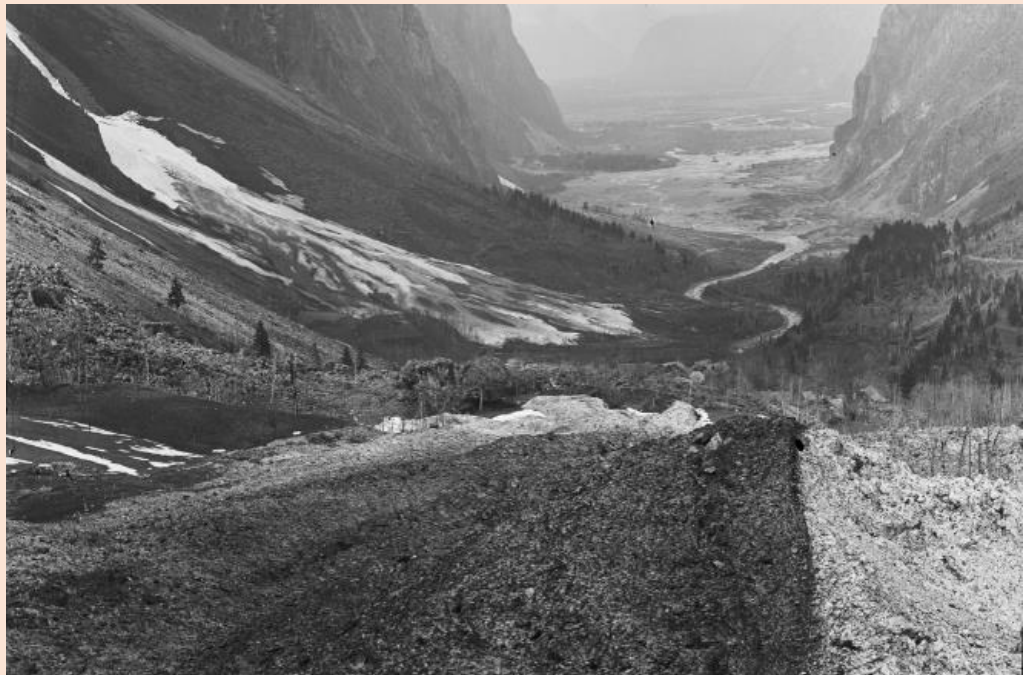
Avalanche aux Gauchoirs.

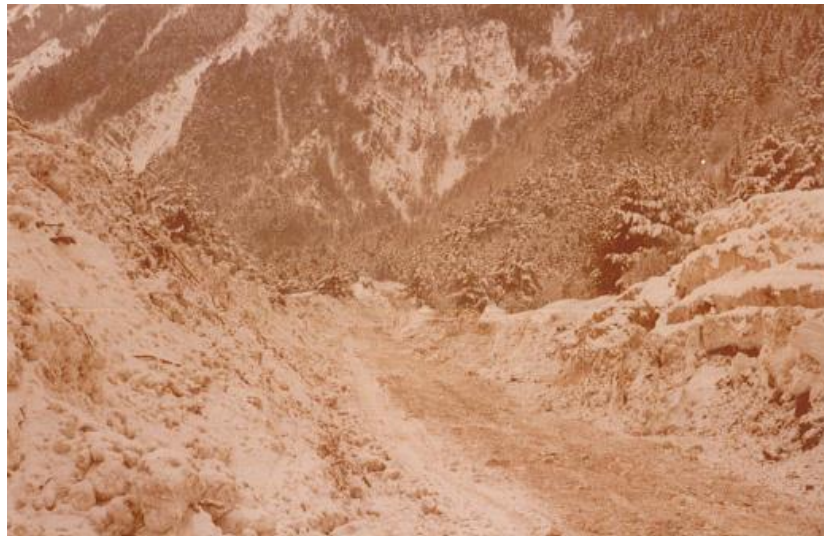
Janvier 1981

Avalanche du St Antoine : propagation de la coulée jusqu'à l'actuelle plage de dépôt des Alberts.

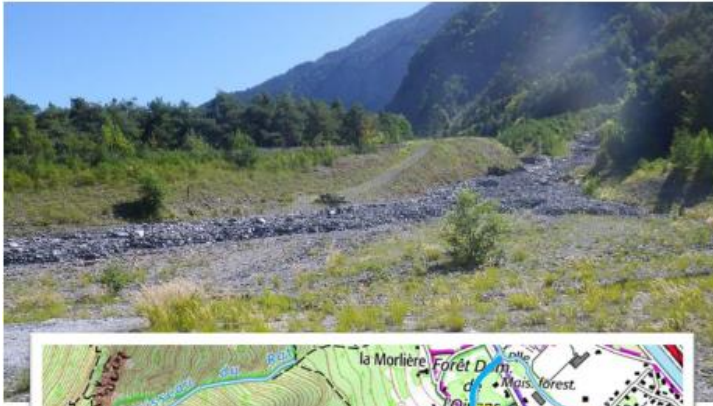
Crues torrentielles du St Antoine en 1700, 1852, 1893, 1905, 1965, 1987, 1998, 1999, 2000, 2014

L'étude de bassin de risques RTM de 2015 a permis de faire une synthèse exhaustive sur le St Antoine (cf. bibliographie). Le volume de référence pour la crue centennale est de 35 000m³, sous forme d'une ou plusieurs laves successives, par remobilisation des matériaux de l'écroulement de 1998. Pour un tel scénario, les ouvrages existants ne sont pas mis en défaut, mais il subsiste une possibilité de débordement en rive droite à l'aval des seuils communaux.

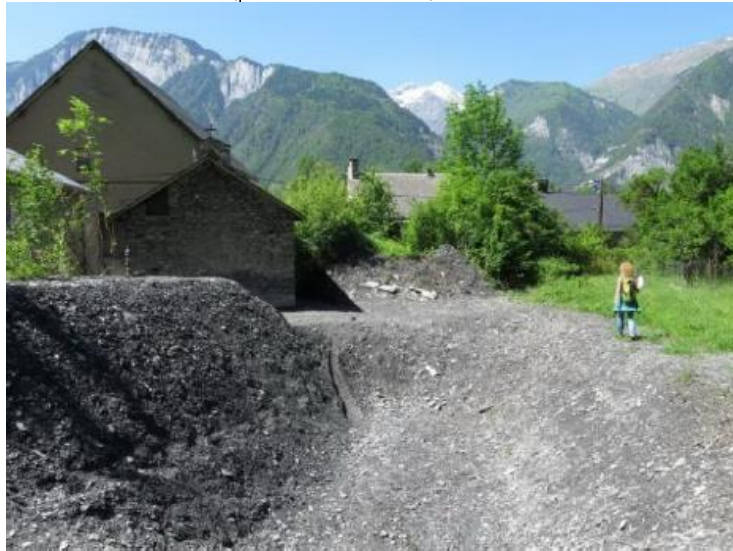
Le torrent descend jusqu'au hameau, au niveau de la chapelle. Il se terminait, jusqu'en 2018, brutalement à l'amont de la route sans exutoire (photo ci-dessous).

Cette situation expliquait que les matériaux charriés par les laves torrentielles, après s'être épanchés en forêt (voire en partie dans les prés à l'aval), envahissaient le village et notamment les accès et jardins à l'aval de la voie communale que le flot boueux suivait en général.

Les travaux réalisés en 2019 par la commune permettent au torrent de franchir la voie communale et de rejoindre directement la SARENNE. Si le risque de débordement s'en trouve aujourd'hui diminué, un aléa résiduel demeure (voir § 5.6.3)

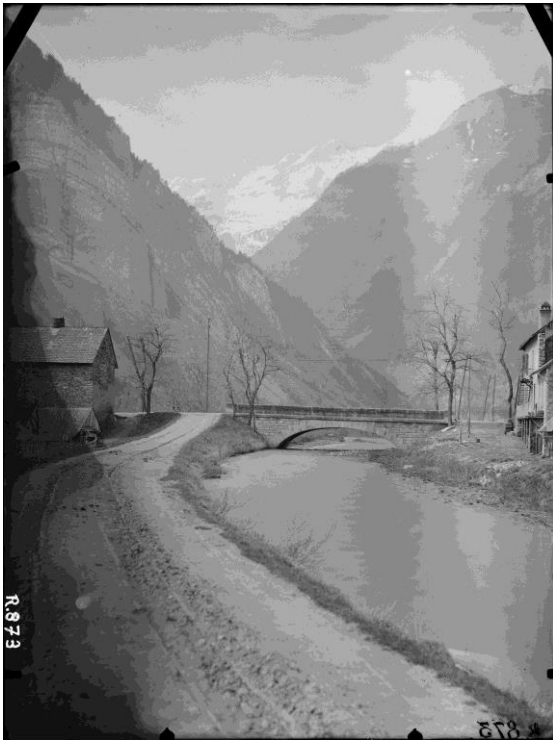
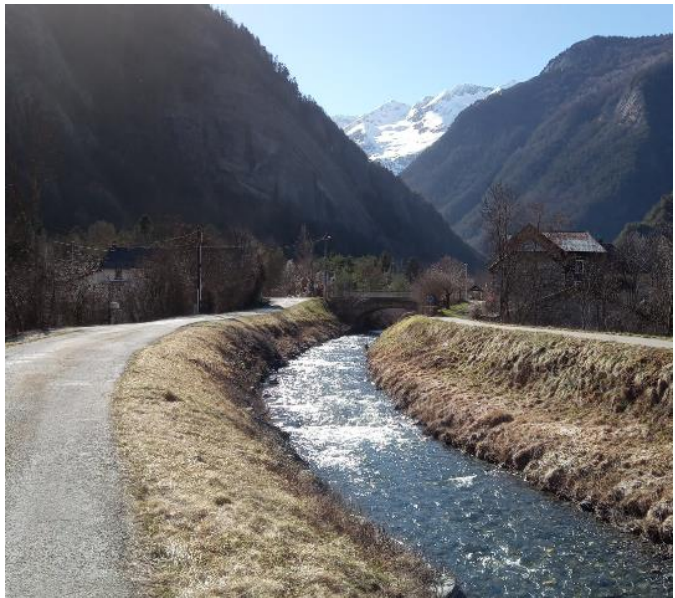
Photo de gauche : La Lignarre en avril 1914 en aval du pont de la RN 91 (archives RTM). On notera le fort alluvionnement du lit comparé à la période actuelle (photo de droite : 2 à 3 m d'incision formant un lit mineur dans la partie endiguée, et une risberme intermédiaire).

A l'aval, le lit est endigué jusqu'à la Romanche. La plage de sédimentation de 1860 (en orange) n'est plus fonctionnelle car totalement engravée et déconnectée du lit par une digue.

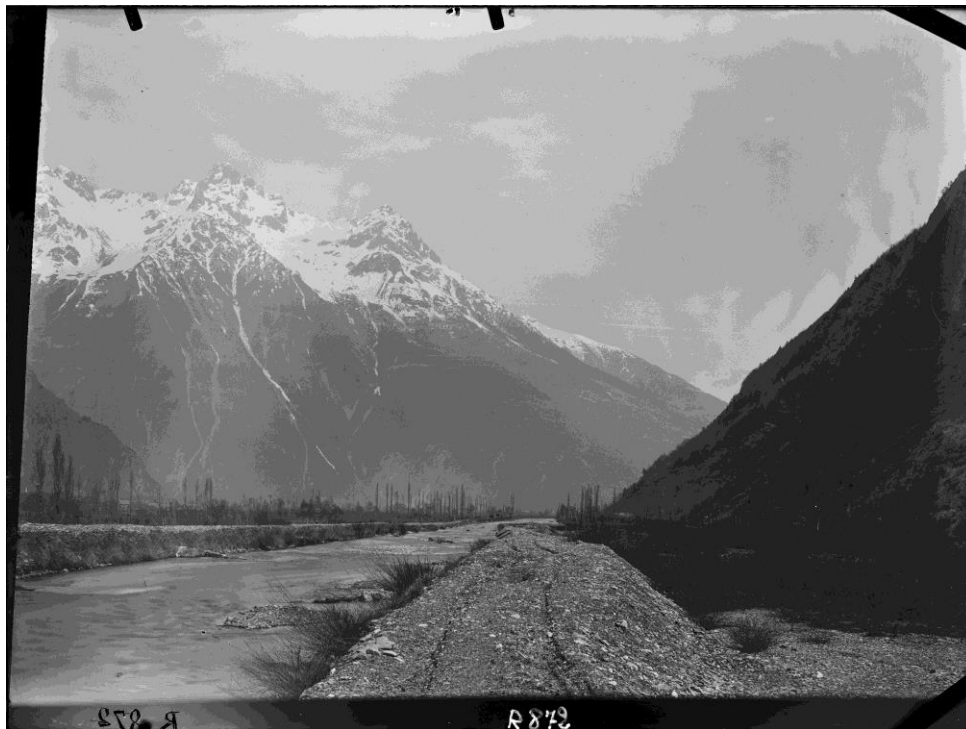
La Lignarre en amont de la confluence avec la Romanche, en 1914 (archives RTM). Ancienne plage de sédimentation en rive droite, comblée de matériaux alluviaux, avec digue récente la déconnectant du lit mineur canalisé.

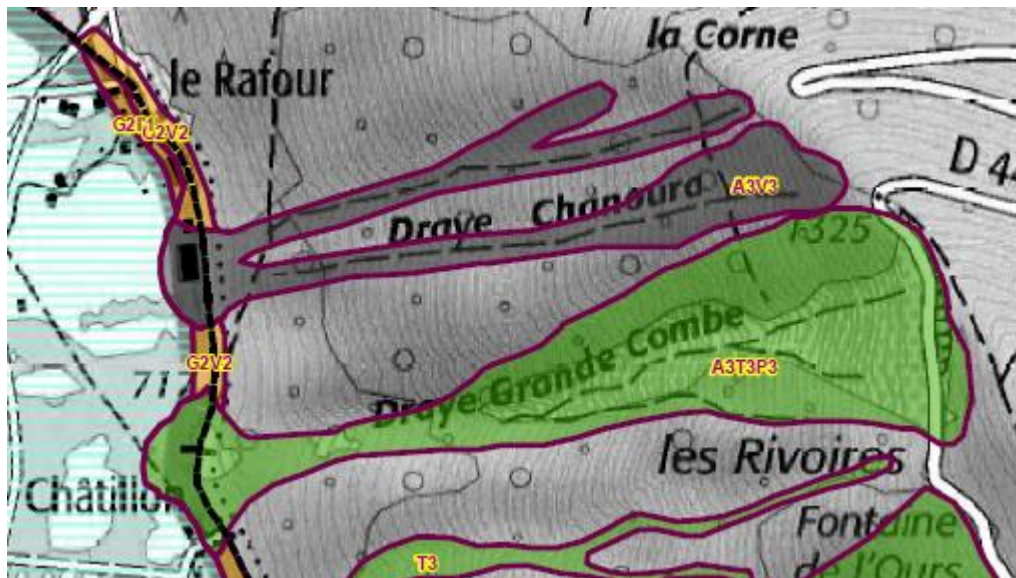
Ces deux petits torrents, et en particulier celui de CHATILLON (ou GRANDE COMBE) érodent et transportent des matériaux marneux qu'ils déposent en pied de versant. La zone de dépôt a été classée en aléa fort (T3) jusqu'à la plaine de la Romanche. Un bâtiment agricole et une habitation sont concernés.

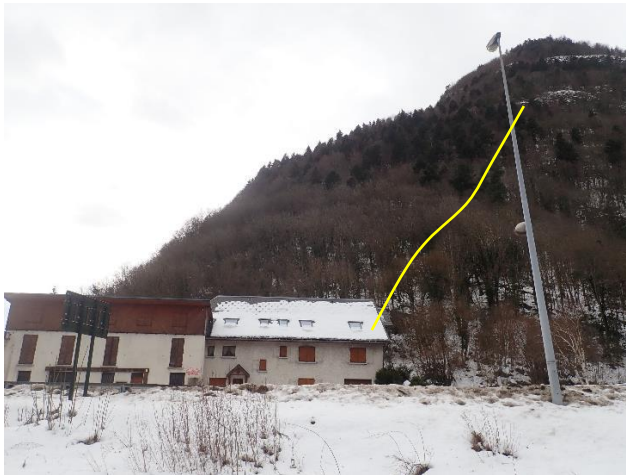
Les enjeux pour la cartographie des aléas concernent l'ancien hotel-restaurant et le parking bordant la RD 1091. A partir de nos observations de terrain, et avec l'aide du MNT Lidar (DREAL, 2012), nous avons réalisé une analyse 2D a dire d'expert des scénarios le plus probables sur ce versant, en amont du projet. Nous avons aussi reporté un profil 1D le plus défavorable en termes de trajectographie (appelé plus loin « profil type 1 Rochetaillée), ce qui signifie que c'est la trajectoire la moins probable d'atteinte du bâtiment mais la plus impactante.

Localisation du profil-type et report des principales données de terrain. En jaune zone de propagation des blocs, en vert zone de décélération et d'arrêt des blocs.

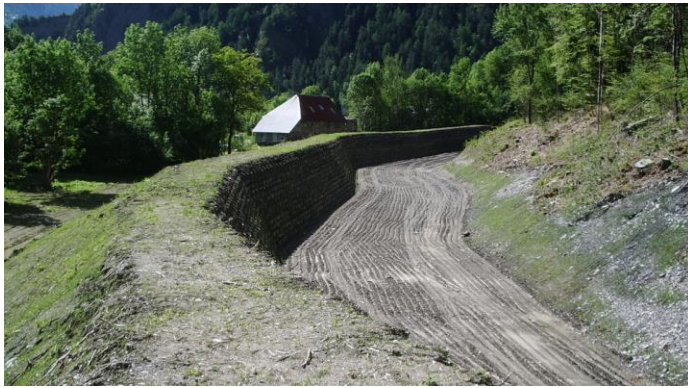
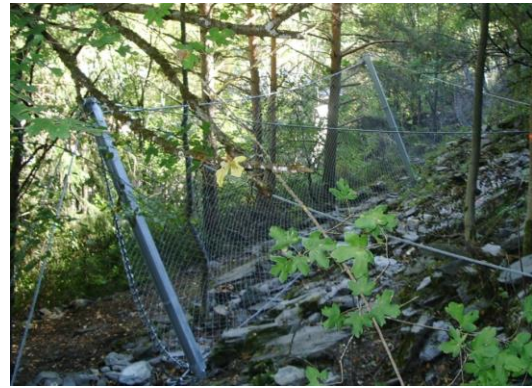
Merlon de protection pare-blocs en 2011 et écrans pare-pierres en 2010

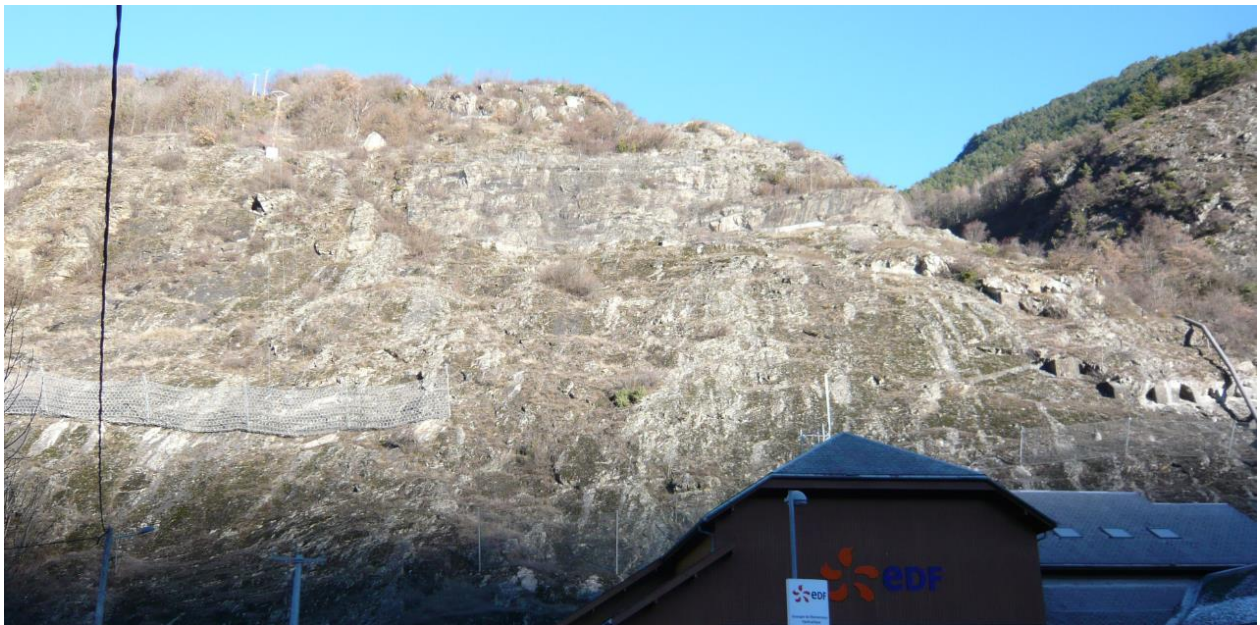
Ecrans de filets pare-blocs au-dessus de la centrale hydroélectrique et de la route d'Huez

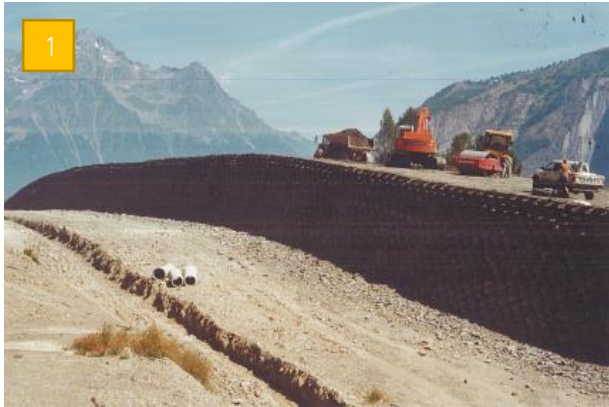
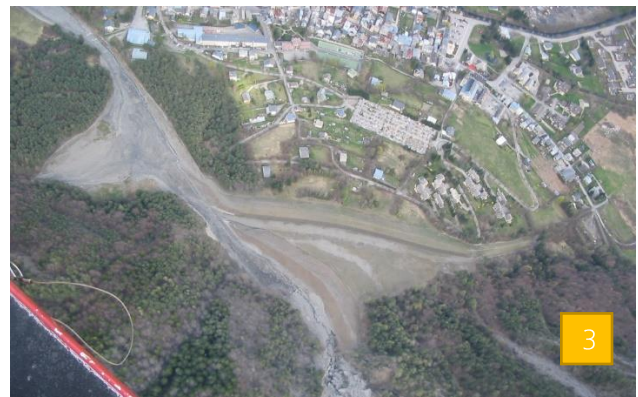
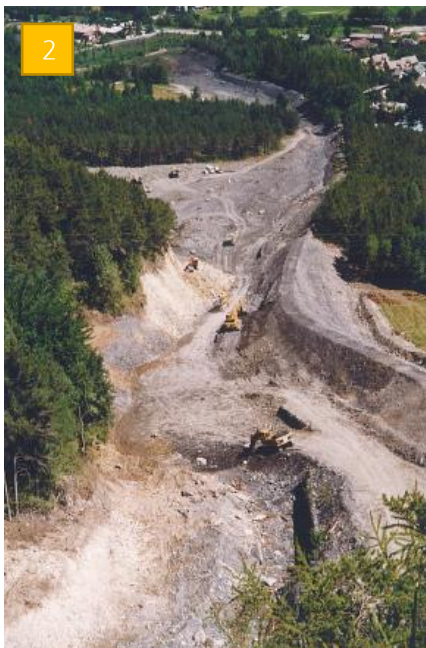
Construction des ouvrages de protection (1999-2001) : merlon pare-bloc (1), merlon pare-bloc et digue torrentielle/avalanche (2). Etat après construction (3) et en 2018 (4)

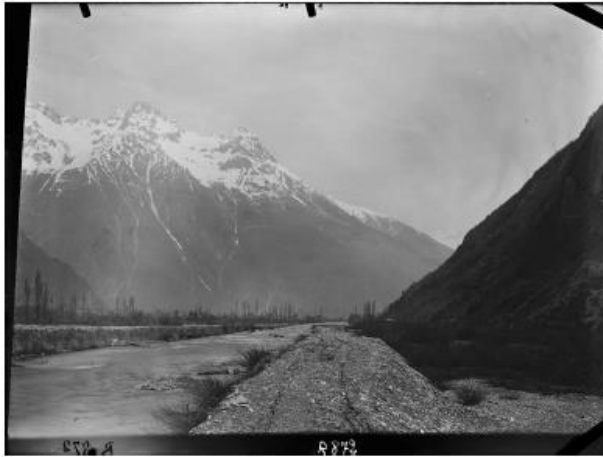
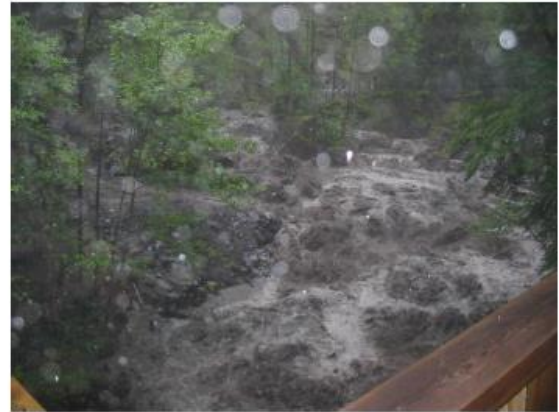
1650	Le torrent de la Lignarre a détruit et couvert 65 stérées. Le bois du Vernet (confluence entre la Lignarre et la Romanche) qui servait de pâturage "est à moitié perdu
1700	65 stérées de fonds cadastrés détruits. Hameaux de la Paute ainsi que le Bois du Vernet
22/10/1928	Barrage de la Poya rompu. Hameaux de la Paute et des Sables menacés mais protégés
1955, 05/2008	Fortes crues sans dommages La Lignarre en crue en 2008 en amont des barrages RTM
