Suivis écologiques 2022 sur la carrière de Palenge (Arandon-Passins)

Réalisation : Raphaël Quesada
Association Nature Nord-Isère Lo Parvi 45 Place de la Mairie 38460 Trept

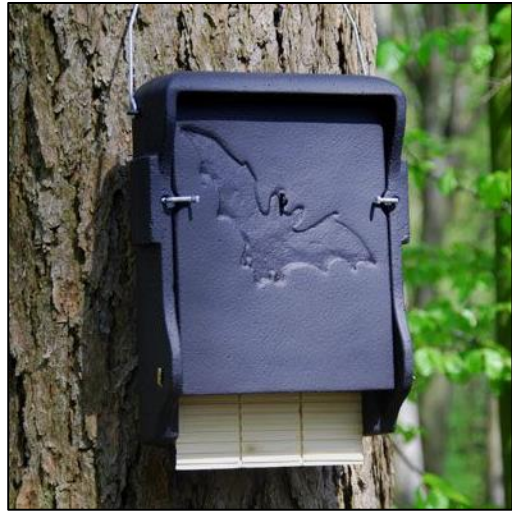
Les chauves-souris ont la possibilité de se suspendre au panneau rugueux en bois posé à l'intérieur quand la température est fraîche ou à la paroi frontale en béton de bois lorsqu'il fait chaud. Comme ce niohir est ouvert à sa base, les excréments des chauves-souris tombent directement au sol (aucun besoin de le nettoyer). Les niohirs ont été orientés préférentiellement direction Sud-Est / Sud-Ouest, à l'abri de la pluie, d'un soleil direct trop puissant et du vent. Le contrôle des niohirs s'effectue soit en ouvrant la paroi frontale, soit en éclairant avec une lampe le dessous du gîte. L'éclairage du niohir doit se faire prudemment pour minimiser le dérangement des chauves-souris.

Modèle de niohirs à chauves-souris 1FF Schwegler installé sur la carrière

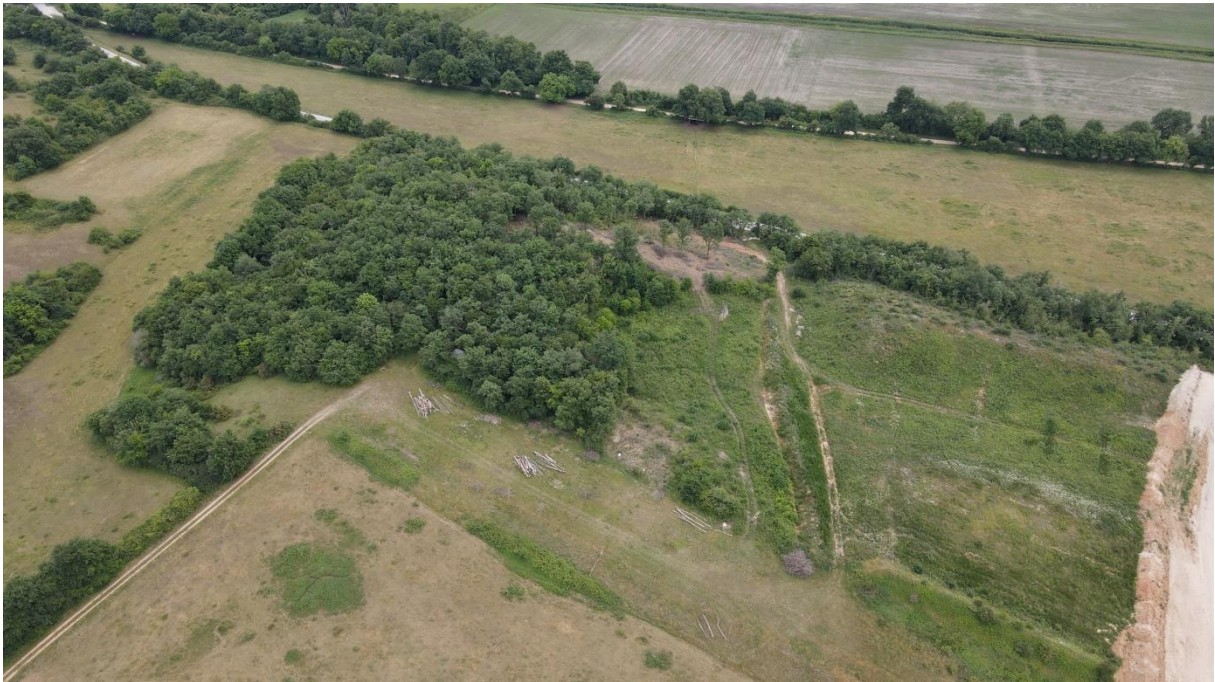
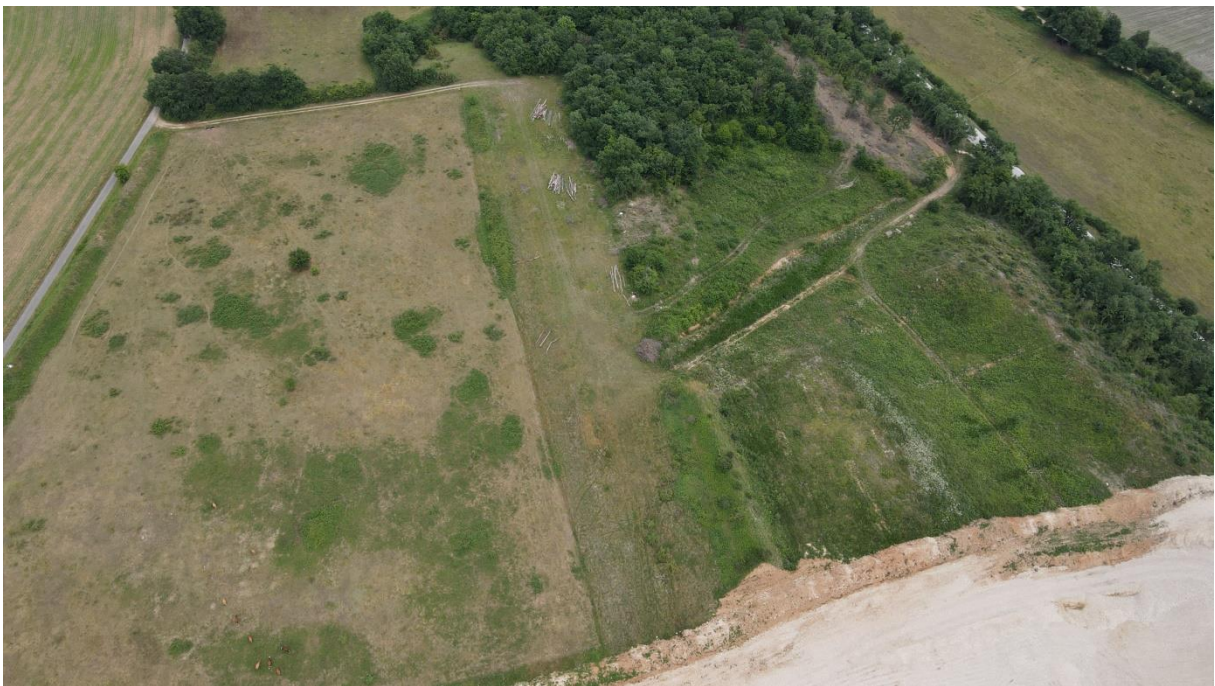
Les coupes de bois ont été réalisées en automne 2017 et automne 2021, le dessouchage a eu lieu en fin d'été 2018 et 2021. Une bande boisée de 10 m de large a été conservée le long de la route de l'Épau. On arrive en 2022 à la fin de la phase 1 (0-5 ans) du défrichement. Du bois a été exploité sur une partie de la parcelle qui sera défrichée en phase 2 (5 à 10 ans). Il reste encore un peu de bois stocké de manière provisoire sur le pré au nord de la zone défrichée en attendant d'être évacué. Le plan de phasage du défrichement de la carrière est donc bien respecté.

Phase 1 du défrichement de la carrière de Palenge

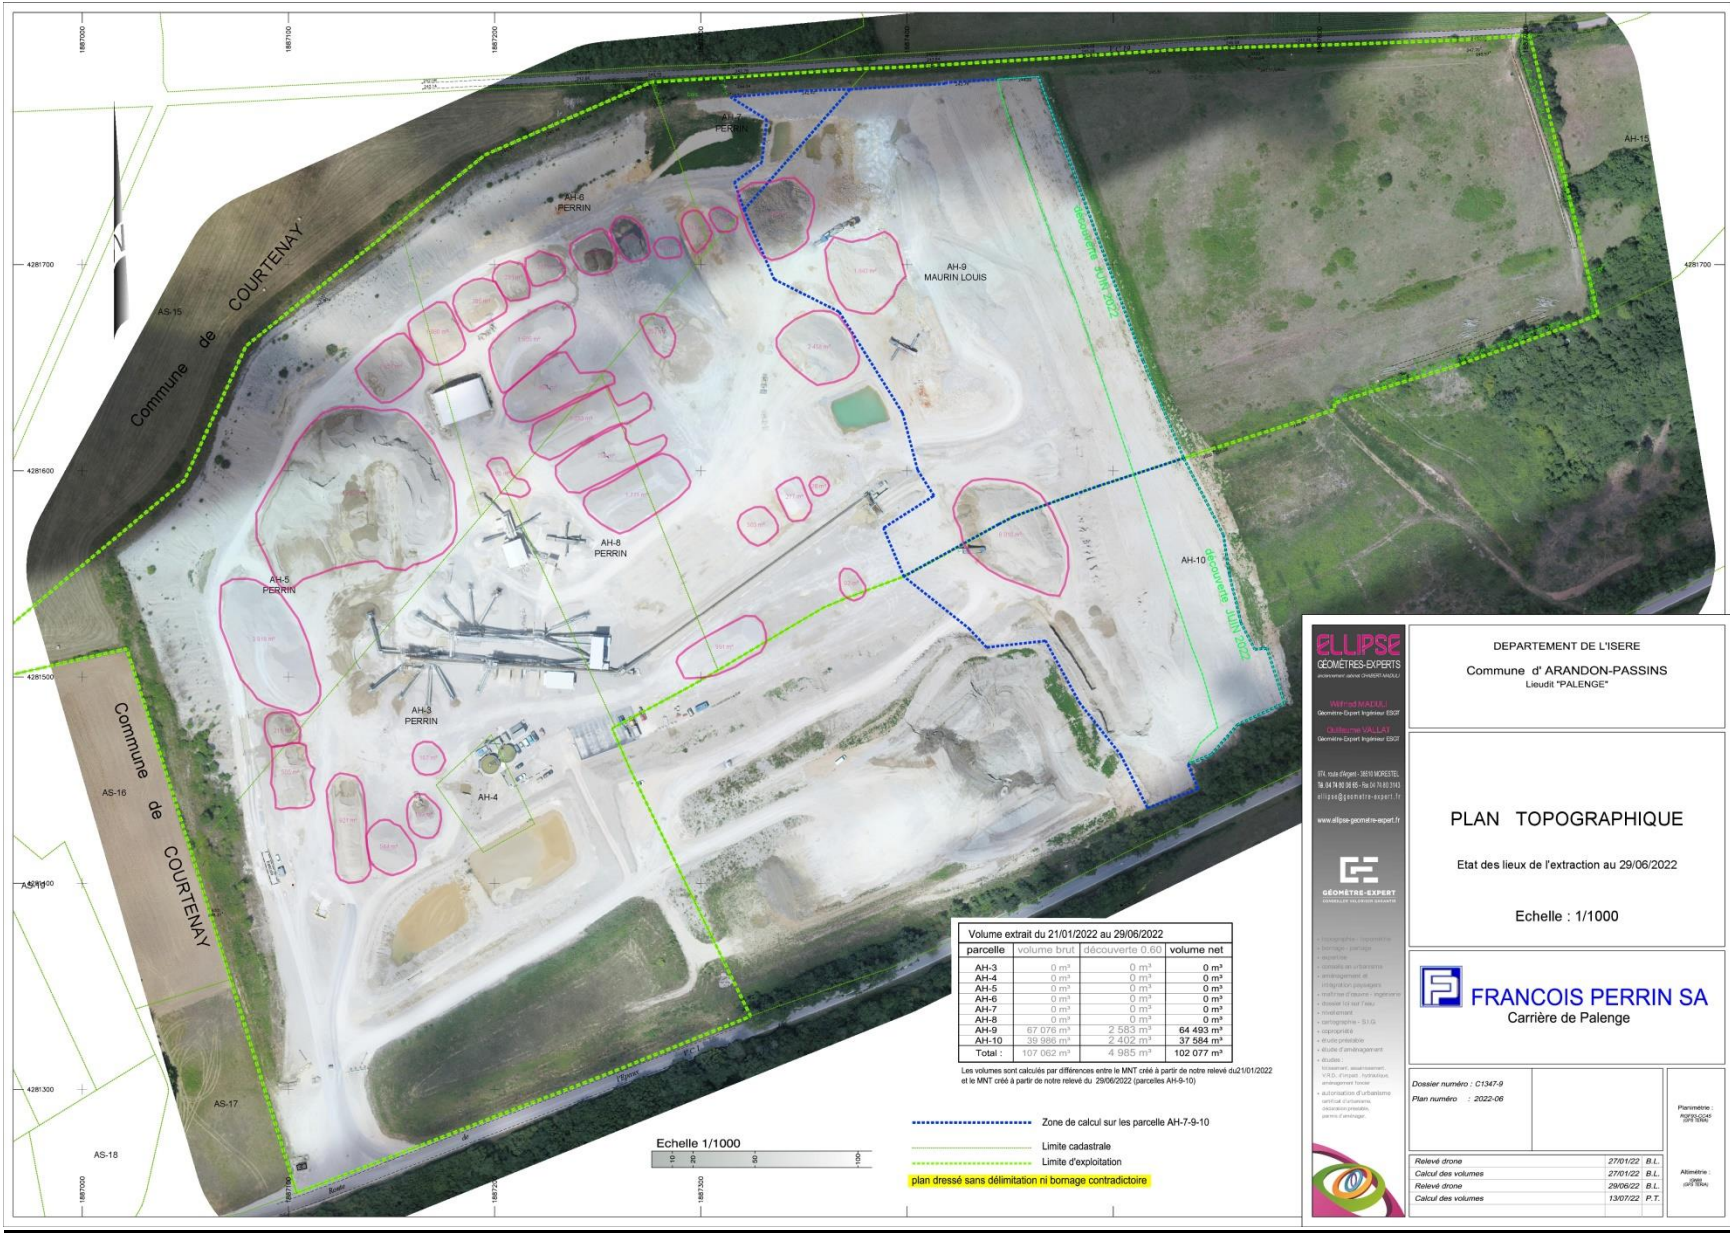
PLAN TOPOGRAPHIQUE

Volume extrait du 21/01/2022 au 29/06/2022			
parcelle	volume brut	découverte 0.60	volume net
AH-3	0 m³	0 m³	0 m³
AH-4	0 m³	0 m³	0 m³
AH-5	0 m³	0 m³	0 m³
AH-6	0 m³	0 m³	0 m³
AH-7	0 m³	0 m³	0 m³
AH-8	0 m³	0 m³	0 m³
AH-9	67 076 m³	2 583 m³	64 493 m³
AH-10	39 986 m³	2 402 m³	37 584 m³
Total :	107 062 m³	4 985 m³	102 077 m³

Les volumes sont calculés par différences entre le MNT créé à partir de notre relevé du 21/01/2022 et le MNT créé à partir de notre relevé du 29/06/2022 (parcelles AH-9-10)

Etat des lieux de l'extraction au 29/06/2022
