# DOSSIER D'ENQUÊTE PUBLIQUE

*Sous-dossier : « CAPTAGE des FONTS »*

## MÉMOIRE EXPLICATIF

Nature du projet : Dossier d'Enquête Publique pour la mise en place des périmètres de protection des captages d'eau potable de la commune de QUET-EN-BEAUMONT

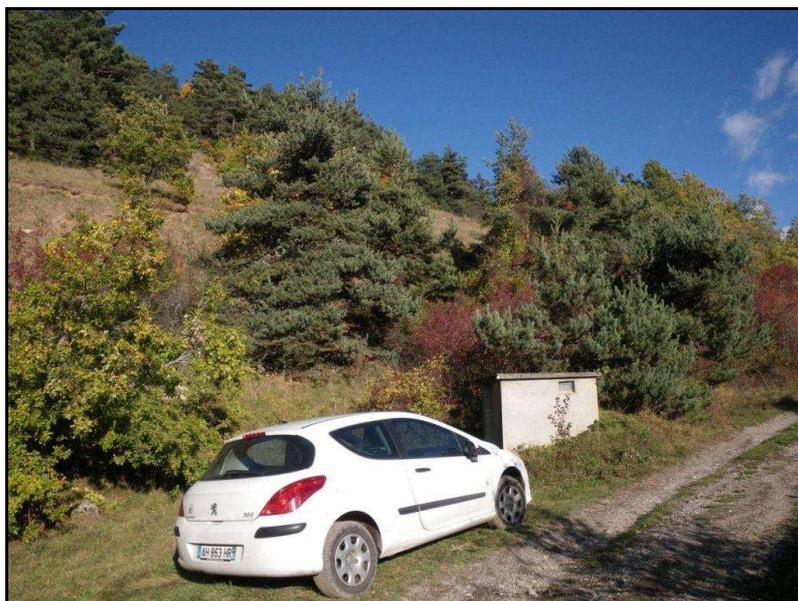
**Vue extérieure de la chambre de réception des eaux des Fonts.**

L'ouvrage visitable est une chambre bétonnée semi-enterrée, dont seul le bas de l'ouvrage est enterré. Cet ouvrage a une forme rectangulaire de 1,89 x 1,38 m de côtés à l'extérieur, et il est « couvert » d'une dalle débordant de 10 cm sur les côtés de l'ouvrage, et de 10 cm d'épaisseur environ.

L'état extérieur de l'ouvrage est relativement bon, sans signes d'usures ou de dégradation notamment de la maçonnerie. On note la présence de quelques graffitis et écritures en façade de l'ouvrage.

Cet ouvrage est accessible par une porte métallique de 1,59 m de hauteur, sur 0,78 m de largeur. Cette porte n'est pas ventilée, mais son état est relativement bon. Cette porte est munie d'une fermeture sécurisée récente.

Si la porte ne possède pas de grille de ventilation, la chambre est tout de même ventilée, via une grille présente sur le côté de l'ouvrage.

- Réaliser quelques travaux de maçonnerie sur la chambre de réception des eaux du captage, et notamment un ragréage du plafond, le colmatage des fissures lézardant la partie de jonction entre murs et plafond, et enfin à l'extérieur, un ragréage de la dalle de couverture en imprimant une pente dirigée vers l'aval.

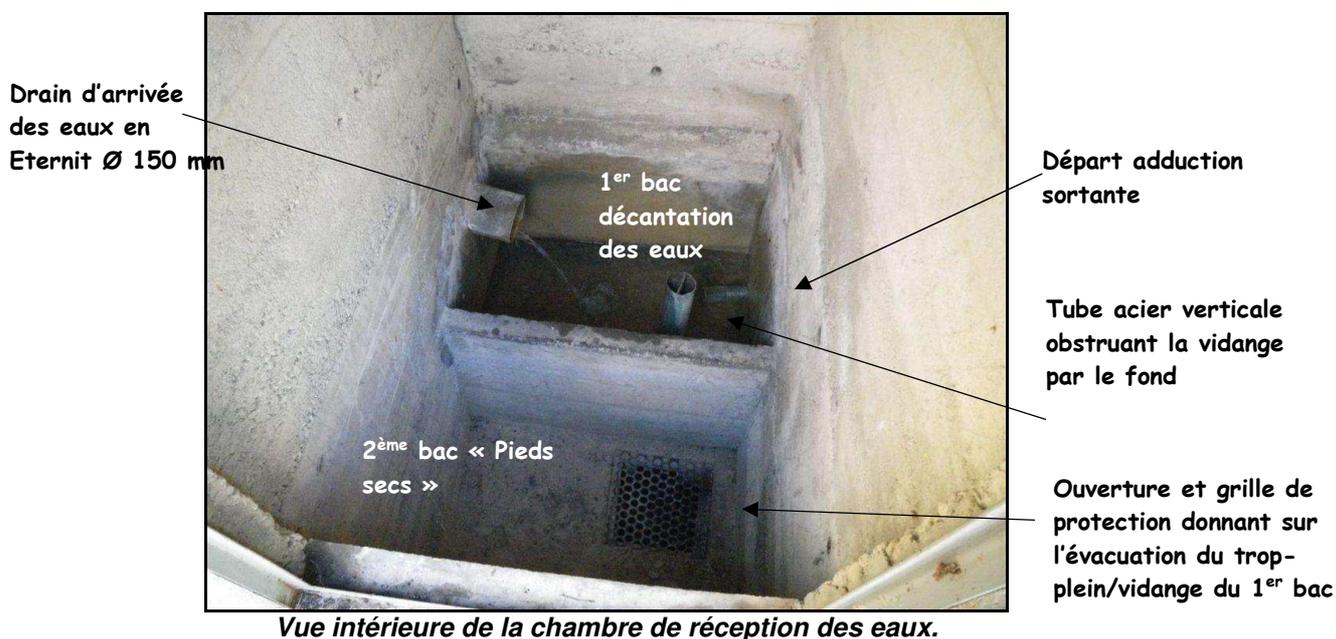
Intérieurement, l'ouvrage est composé d'une chambre de 1,50 m X 1,00 m de côtés, munie de deux bacs :

- Le premier bac de 1,00 m X 0,65 m de côtés sur une hauteur d'eau de 0,20 m, réceptionne les eaux entrantes et engendre un volume de décantation ou tranquillisation des eaux d'environ 130 litres, avant leur départ par adduction gravitaire vers le réservoir de Haut-Quet.
- Le second bac de 1,00 m X 0,77 m de côtés, correspond simplement à un « bac pieds-secs » permettant de rentrer aisément dans l'ouvrage. Une ouverture existe au fond de ce bac, elle est reliée à l'évacuation du trop-plein/vidange du 1<sup>er</sup> bac, et elle est recouverte d'une grille.

Par ailleurs l'état général intérieur est relativement bon, sans signe majeur d'usure ou de dégradation. On note toutefois que les ferrures de maçonnerie apparaissent au plafond de l'ouvrage. Un ragréage pourrait être préconisé sur ce point. On peut également noter, selon l'époque, un problème de prolifération de moucheron dans l'ouvrage. (Cas pendant la visite du 16/04/2013)

Arrivant dans le bac de décantation des eaux de l'ouvrage, on observe une seule conduite d'amenée des eaux. Cette conduite de Ø 150 mm, en Eternit, engendre un fil d'eau de 0,53 m par rapport au fond de l'ouvrage.

La canalisation d'adduction sortante est un Ø de 50 mm PVC, munie d'une crépine, dont le fil d'eau a une hauteur de 0,20 m par rapport au fond de l'ouvrage, ce qui engendre ce volume de décantation finale de 130 litres environ.

Enfin, il existe également une vidange par le fond de l'ouvrage, située dans le premier bac de l'ouvrage, qui est obstruée par un tube vertical de Ø 100 mm en fonte ou acier, permettant le trop-plein si nécessaire. Cette évacuation se déverse en contrebas du chemin rural, qui borde la zone de captage. On notera que les extrémités de la canalisation d'évacuation du trop-plein/vidange ne sont pas pourvues d'un dispositif (grille) empêchant l'intrusion de petits animaux, tels que les rongeurs et autres.

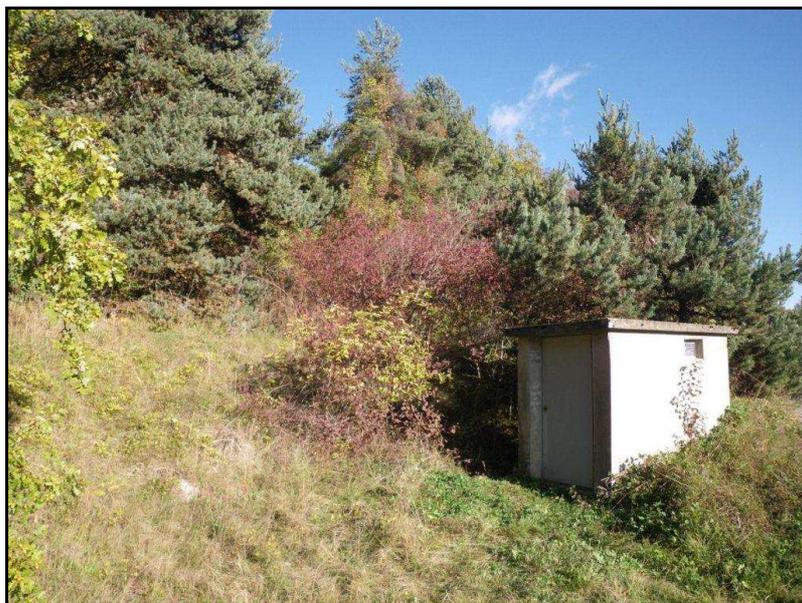
Le site du captage des Fonts est actuellement dépourvu de toute enceinte clôturée, même partielle. La zone de captage forme une zone où se mêlent végétation arbustive, voire broussailleuse, installée au niveau d'une « steppe » herbeuse.

**Environnement immédiat du captage des Fonts.**

- Entretien régulier de la surface du périmètre impliquant :
  - Un fauchage, débroussaillage, et élimination (non chimique) des ligneux.
  - L'exportation des résidus végétaux hors du périmètre. (Ne jamais laisser les végétaux se dégrader dans l'enceinte du périmètre)

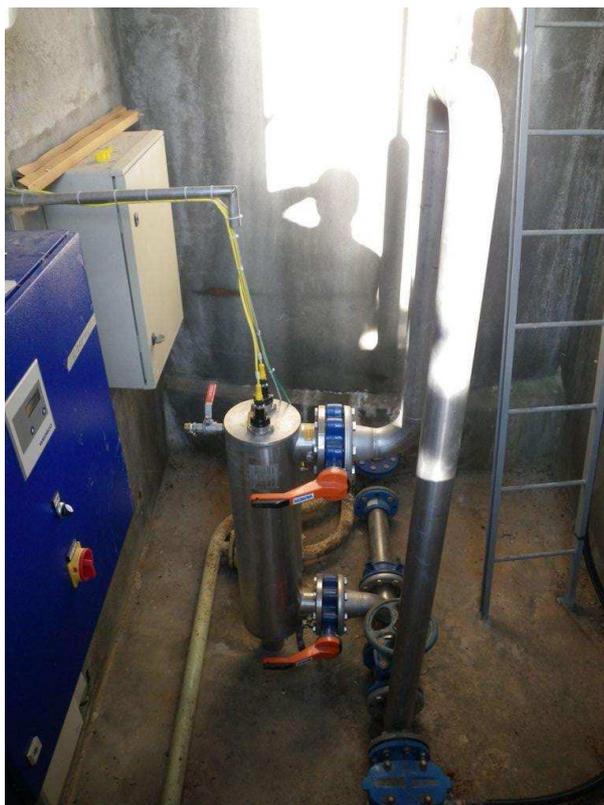
- ⇒ Les eaux de la ressource des Fonts sont traitées au niveau du réservoir de Haut-Quet. En effet, un traitement par lampes UV est effectuée sur la conduite de distribution sortante du réservoir, au niveau de la chambre de vannes du réservoir.

**Traitement dans la chambre de vannes du réservoir de Haut-Quet**
