Le présent document constitue le rapport de vérification technique des installations électriques après travaux pour l'opération décrite en §II et §III.

Construction d'une unité de méthanisation Couleurs Métha

112 Route du Plateau 38630 Les Avenières Veyrins-Thuellin

## **ANNEXE 4 – PLANS DE L'INSTALLATION**

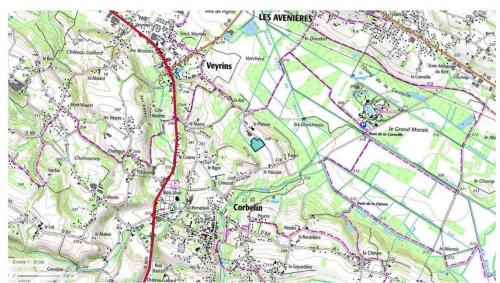
Illustration 1: visualisation sur une carte IGN de la localisation du site symbolisé par le polygone bleu-vert. On peut noter la départementale D1075 à l'ouest et la vallée du Grand Marais à l'est.

La zone du site de méthanisation est située sur un plateau (d'où le nom de la route) à mi-chemin d'un ancien lit du fleuve Rhône et des reliefs modérés mais non négligeables de la région des Alpes. De ces reliefs situés au sud-ouest, s'écoulent des ruisseaux vers l'ancien lit, encore marécageux, mais que l'activité humaine a transformé en canaux rectilignes quadrillant cet espace jusqu'au relief des Avenières. (Illustration 1).

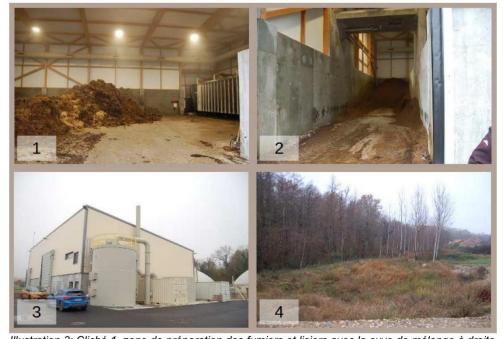
Illustration 3: Cliché 1, zone de préparation des fumiers et lisiers avec la cuve de mélange à droite et la canalisation d'aspiration des odeurs en haut du bardage ; Cliché 2, zone de stockage des digestats solides ; Cliché 3, vue sur le biolaveur et la cheminée ; Cliché 4, zone de lagunage pour les eaux de ruissellement en aval du site.

L'exploitation de valorisation regroupe onze agriculteurs sur six fermes alentours. Les matières entrantes sont du fumier de bovins, du lisier et des fientes de poules complétés par des CIV en ensilage sur site. À cela s'ajoute de façon ponctuelle du lactosérum. Les zones de préparation des matières se trouvent sous bâtiment, lui-même sous dépression par une aspiration de l'ambiance des locaux pour leur envoi sur une solution de traitement par biolavage (Illustration 3).

Le biogaz produit dans les deux digesteurs (digesteur et post-digesteur) est, après épuration, envoyé dans le réseau. Les digestats séparés en phase solide et liquide sont stockés soit dans le bâtiment en dépression, soit en silo couvert (Illustration 3).

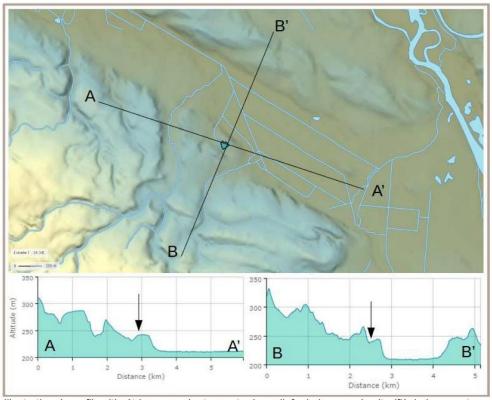
Illustration 4: profils altimétriques rendant compte des reliefs de la zone du site (flèche) au centre.

Ce paysage préalpin présente un caractère à la fois de déclivité sensible et de larges plaines ouvrages de l'hydrographie naturelle (Illustration 4). Ce paysage reste donc encore favorable à l'agriculture, mélangeant les zones cultivées, les zones d'élevage, les zones boisées et les zones d'habitations. Cette alternance confère à la région un caractère de diversité plutôt favorable au projet à l'étude, tant les points de vision sont à courte distance du fait des haies et des bosquets nombreux et épars.

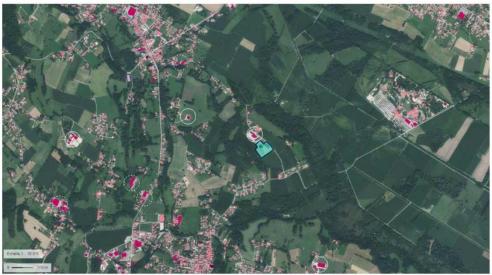
Illustration 5: répartition des populations riveraines (en rose), des exploitations agricoles (en fuchsia, cernées en blanc) et des industries (en fuchsia, cernées en pointillé blanc) dans les environs proches du site de méthanisation (polygone bleu-vert). Le site, à droite de l'image, au milieu du Grand Marais correspond au parc de loisir Walibi.

La parcelle, comme il l'a été précisé, est située le long d'une route à côté d'une exploitation agricole gérée par le porteur du projet de méthanisation. L'examen de l'Illustration 5 révèle à la fois la présence de riverains au sein desquels des exploitations agricoles sont disséminées ainsi que des entreprises industrielles. Ce point est important à noter pour les aspects culturels traditionnels révélant l'étroite mixité des habitants de la commune.

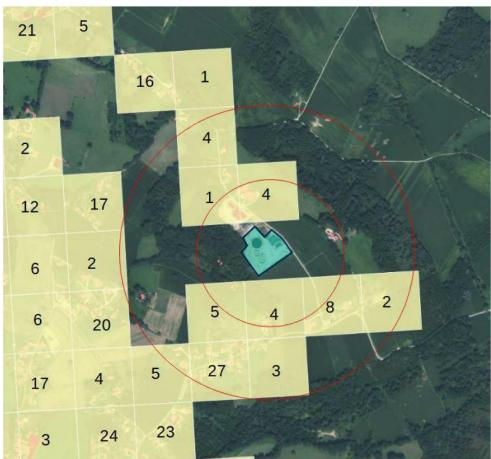
Illustration 6: densité des populations autour du site. Les carrés jaunes sont de 200 mètres par 200 mètres et renseignent sur le nombre de personnes recensées dans cette surface. Les deux cercles sont respectivement d'un rayon de 250 et 500 mètres. Le bourg des Alliés au sud concentre les plus fortes densités de riverains.

Un examen sur la base des données INSEE disponibles sur le Géoportail permet d'estimer la densité de population sur une échelle de quelques centaines de mètres autour du site. Ainsi dans un rayon de 250 mètres autour du futur site, ce sont une douzaine de personnes recensées et dans un rayon de 500 mètres ce sont un peu plus de cinquante personnes. Les plus importantes densités sont localisées au sud-ouest dans les hameaux du Grimaud et du Bigot. À noter que l'exploitation de méthanisation n'est pas visible par ces riverains qui sont masqués par les reliefs et les parcelles boisées (Illustration 6).

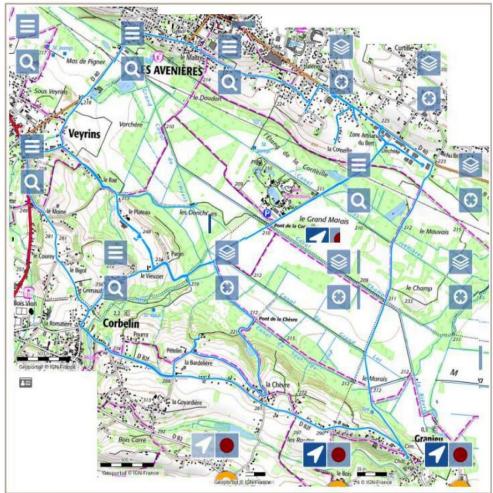
Illustration 10: cheminement en trait bleu dans les environs du site. Cette image est la juxtaposition d'impressions d'écran au long de la déambulation.

Au carrefour de Corbelin, on prend la route de la filature puis les Combes de Parjin pour repasser le hameau Parjin et rejoindre la route du plateau avec l'usine sur la gauche. En poursuivant on passe l'exploitation agricole du porteur de projet. On passe le Rat jusqu'à un embranchement qui sur la gauche conduit au premier rond-point de Veyrins.
