TEXTE rapport de présentation

L'ensemble des documents - cartes et rapport - présentés dans le cadre du P.E.R. de RACHAIS-ST. EYNARD, fait le constat de tous les risques naturels prévisibles dont l'étude a été prescrite et dont la fréquence estimée est, sauf pour les inondations, inférieure à un siècle.

Etude réalisée par Robert MARIE en collaboration avec le Service Départemental R.T.M. de l'ISERE.

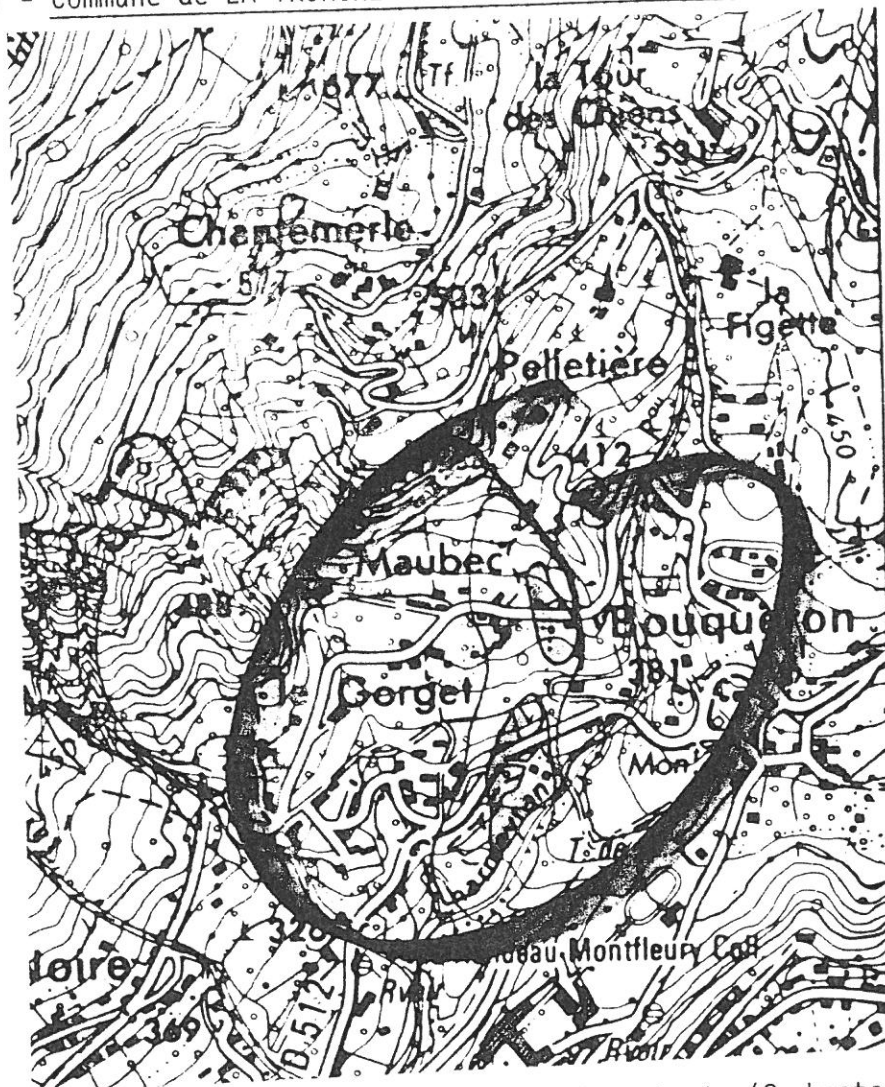
3-2.1 - Commune de LA TRONCHE - Glissement de Maubec

Il s'agit d'un mouvement de terrain important (8 hectares environ) affectant des terrains de couverture (dépôts morainiques et terrains d'altération composés de dépôts argileux à graviers et galets), surmontant une ossature de calcaires et de marnes.

La zone de cisaillement est située à une profondeur variant de 3,5 m à 8 mètres.

Plusieurs axes de circulation d'eau existent et sont à l'origine de mouvements créant les nombreux désordres observables = affaissement du VC 21, nombreuses fissures dans les murs et sur le C.D. 512, arbres penchés, bourrelets. La maison JACQUEMON située sous le C.D. 512 présente des désordres très importants : son angle Sud-Ouest semble basculer vers l'aval entraînant la formation de fissures, lézardes, craquements...
