VERTARIS

Voreppe (38)

**Diagnostic de pollution des sols
et des eaux souterraines**

Affaire	Référence	Date
A-1512-082	R-MC-1603-1a	08.03.2016

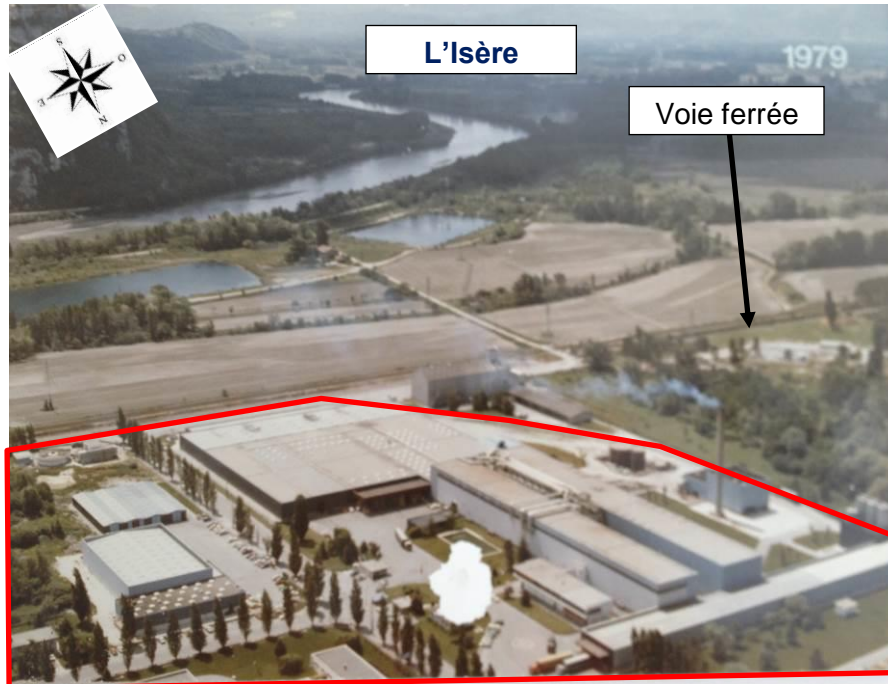
A partir de 79, le site est complété par des bâtiments industriels, destinés à l'activité de papeterie. La partie est du site en cours de construction s'est agrandie avec un second bâtiment au sud.

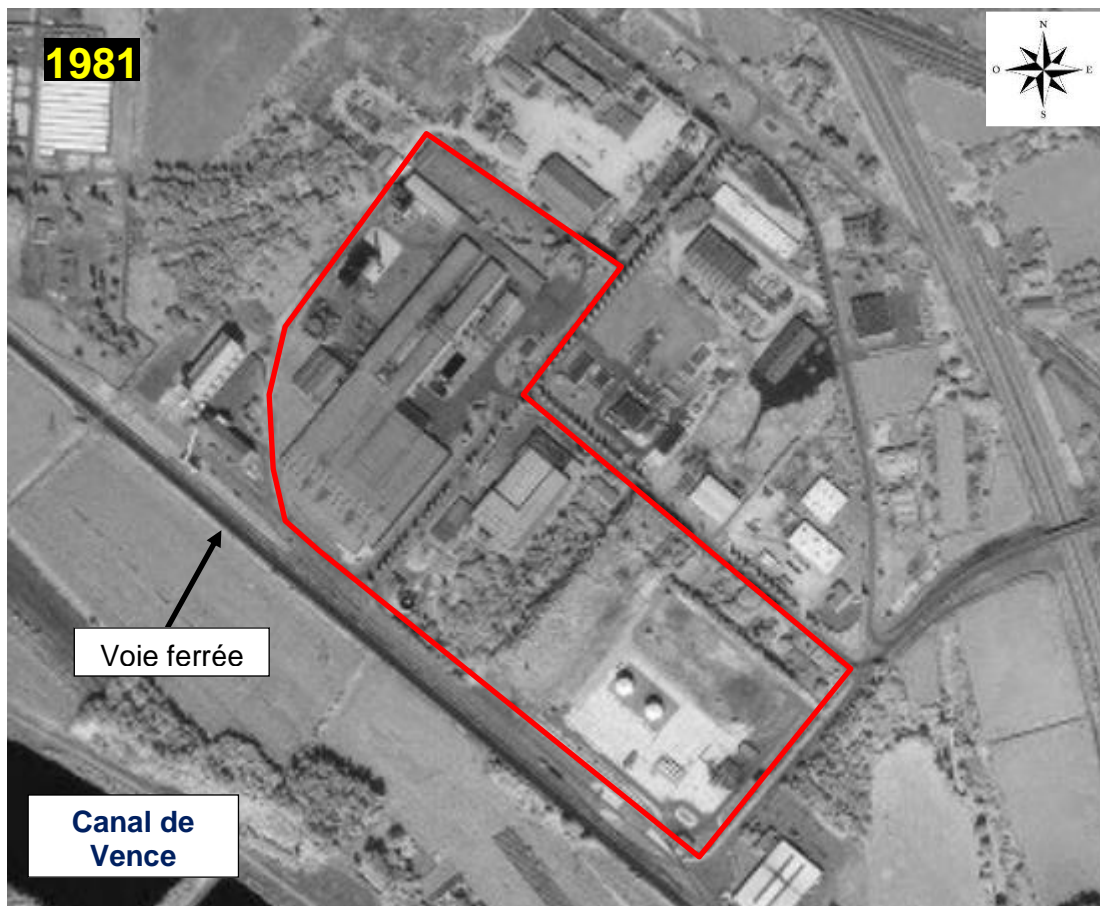
Dans les années 1980, les espaces extérieurs du site d'étude sont aménagés. Le bâtiment en partie est réaménagé. Le bâtiment au nord-est du site est également en cours de construction.

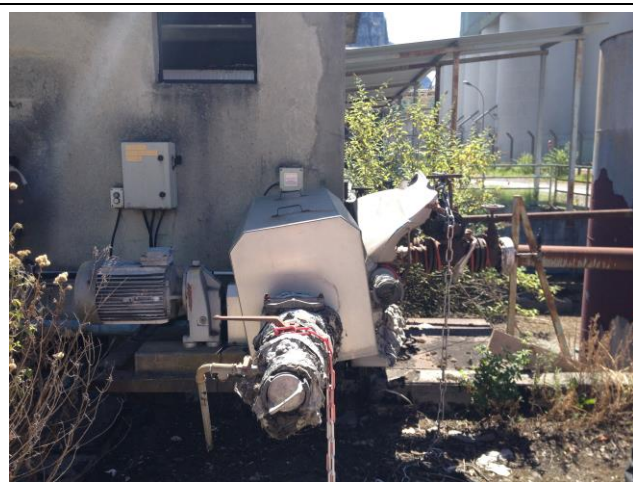
Zone de dépotage proche du parc à fioul

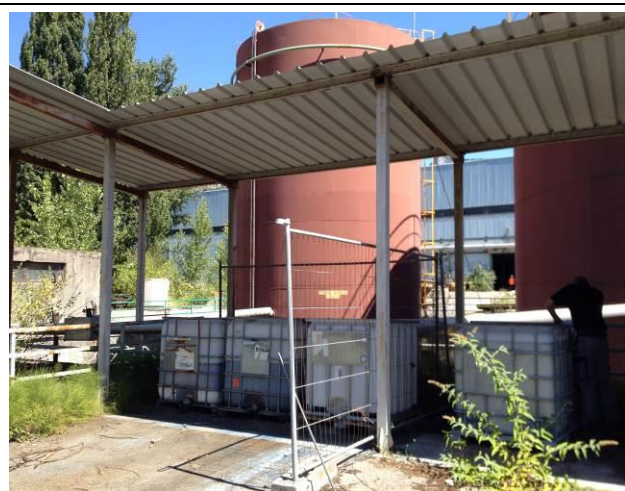
Stockage des emballages souillés

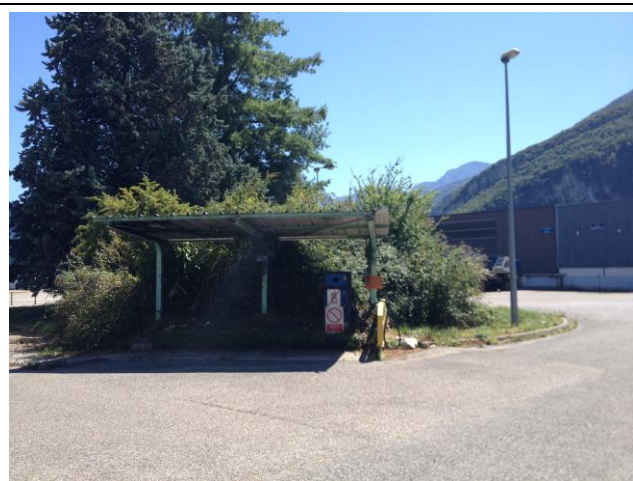
Poste de distribution des chariots élévateurs

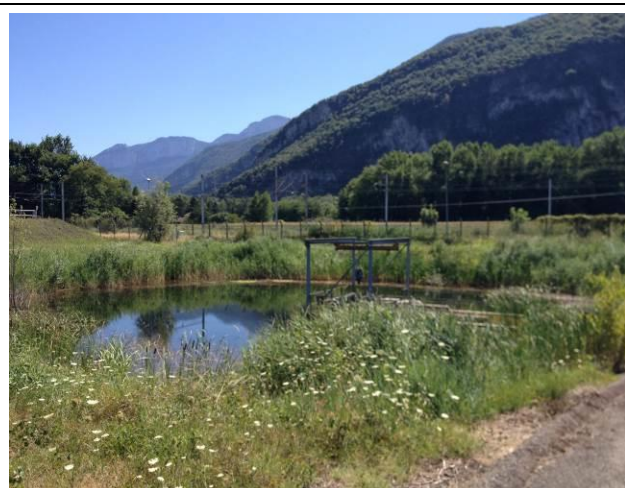
Gravière

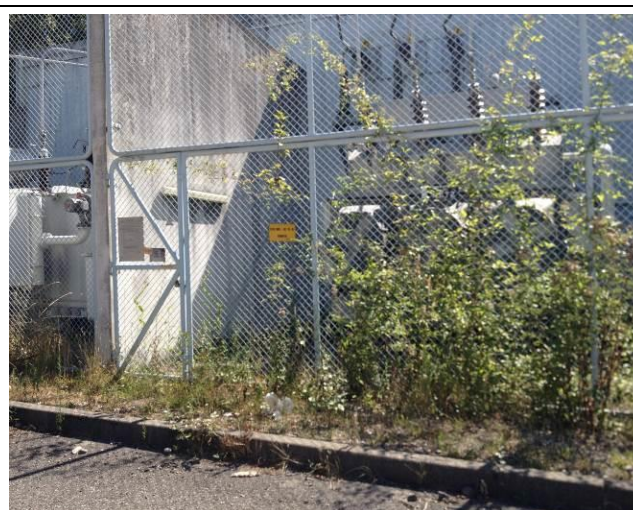
Postes de transformation

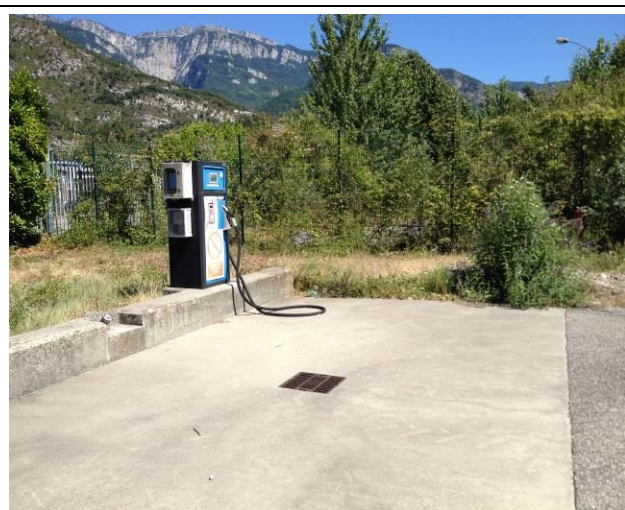
Poste de distribution des chargeurs

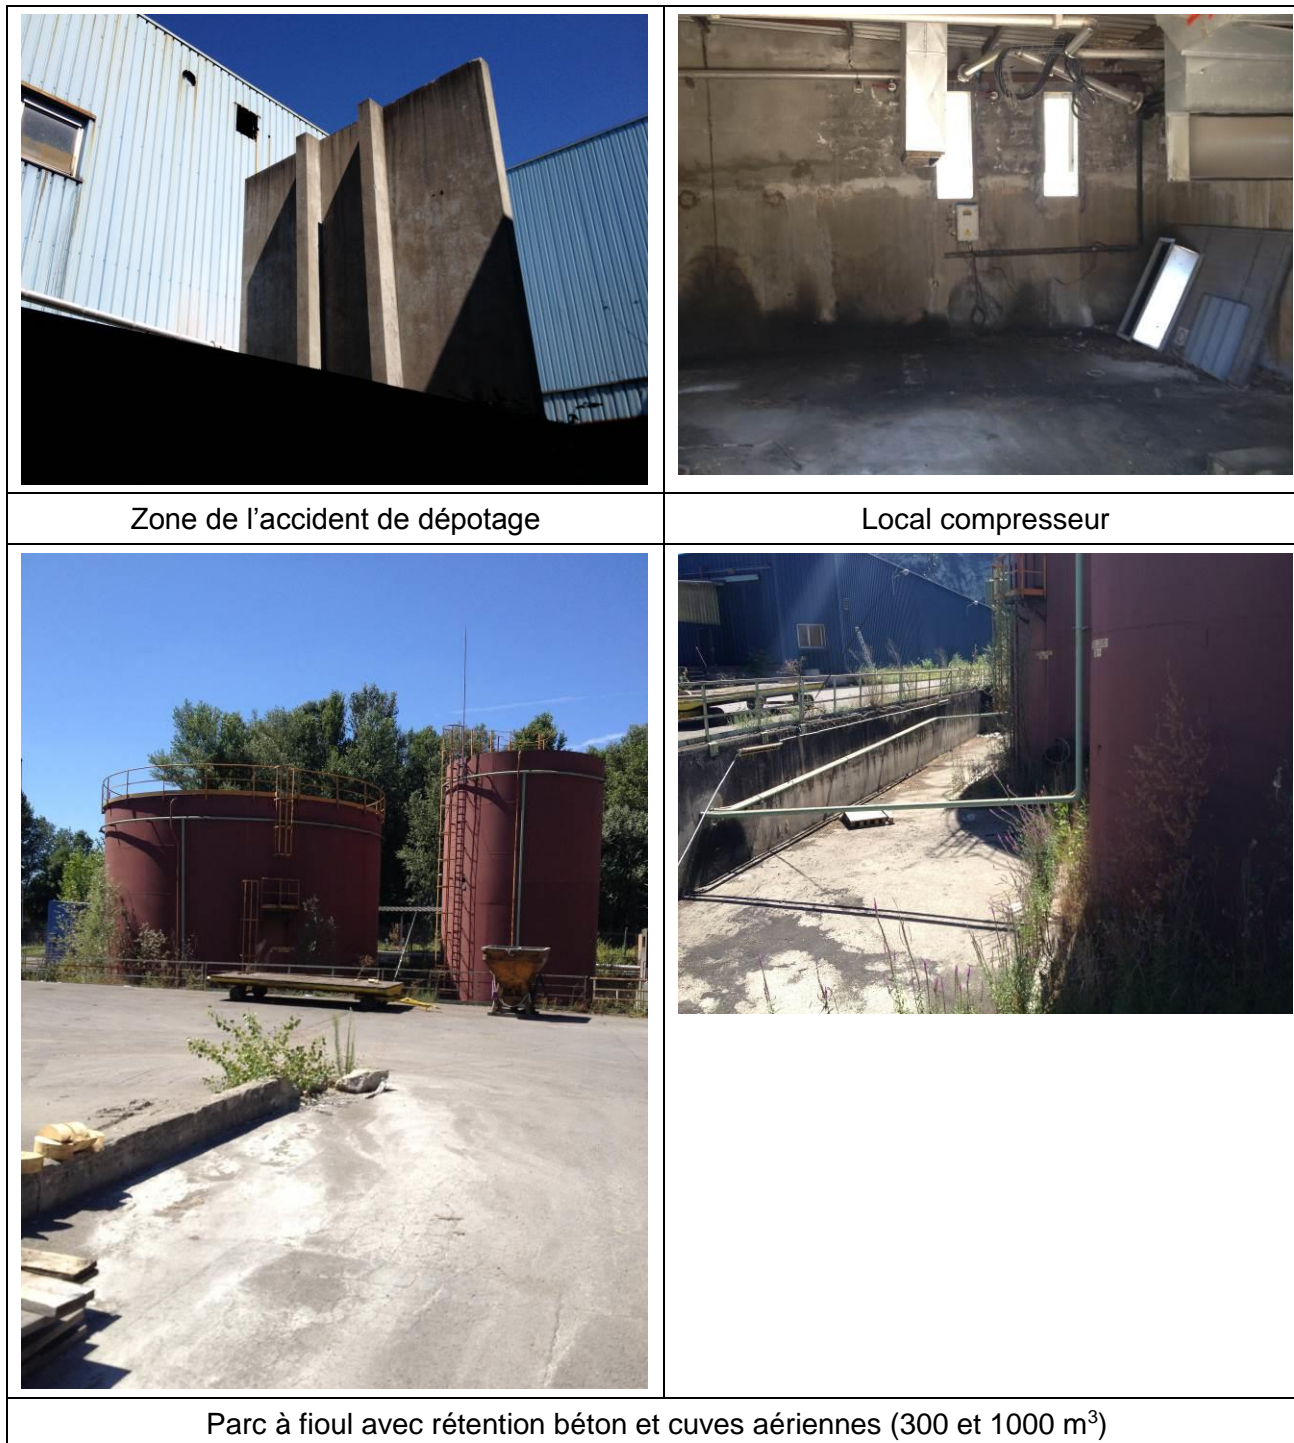
Figure 5. Illustration de l'occupation des sols lors de la visite

La parcelle est occupée par les bâtiments mais la société VERTARIS n'est plus en activité depuis 2011. La société DELION France est actuellement en phase d'installation sur le site afin de mettre en place une filière de recyclage du papier (projet subventionné par l'ADEME).
