DOSSIER D'ENQUÊTE PUBLIQUE

Sous-dossier : « CAPTAGE de BUISSONAT »

MÉMOIRE EXPLICATIF

Nature du projet : Dossier d'Enquête Publique pour la mise en place des périmètres de protection des captages d'eau potable de la commune de QUET-EN-BEAUMONT

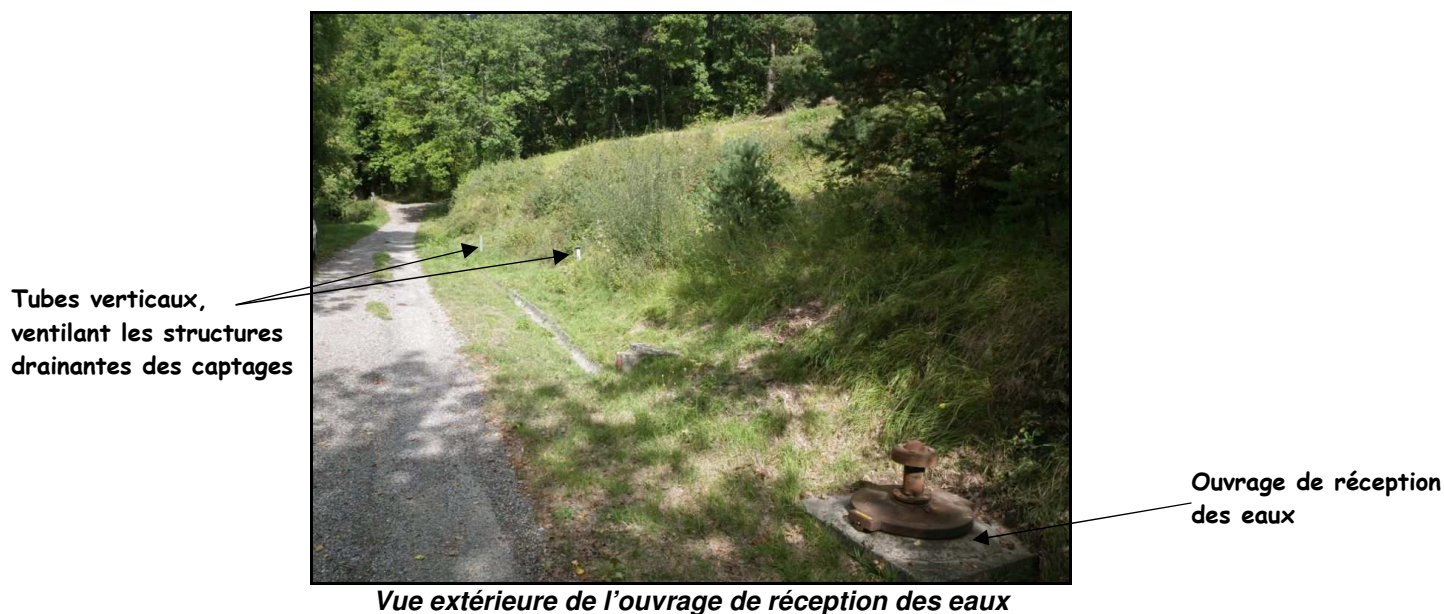
La chambre de réception des eaux du captage est un ouvrage en béton carré et enterré. Il s'agit d'un regard, formé par un empilement de buses carré de 1,15 m de côtés à l'extérieur. Il est coiffé d'une dalle de répartition de 0,20 m d'épaisseur environ supportant l'accès ou l'ouverture de l'ouvrage, qui est un capot foug Ø 600 mm, ventilé et fermé au triangle.

Intérieurement, la chambre de captage fait 1,00 m de côtés sur une hauteur de 1,86 m.

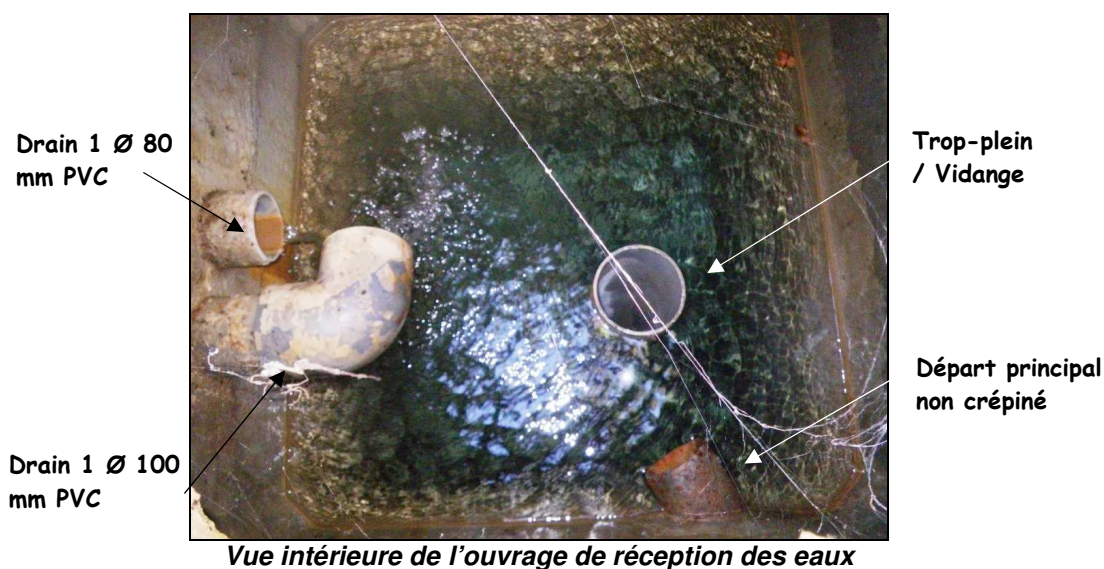
Une conduite d'évacuation des eaux Ø 100 mm en acier, sans crépine à son extrémité, correspond au départ principal, et forme la conduite d'adduction acheminant les eaux à la station de pompage située légèrement en aval. Cette canalisation possède un fil d'eau par rapport au fond du dispositif de 1,13 m, ce qui permet un volume de décantation dans l'ouvrage de près de 1 130 litres.

Enfin, il existe également une vidange par le fond de l'ouvrage, qui est obstruée par un tube vertical de \varnothing 100 mm en PVC, dont le sommet permet le déversement en trop-plein. Cette évacuation se déverse en contrebas de la zone de captage, dans un bassin servant d'abreuvoir au bétail.

On notera que les extrémités de la canalisation d'évacuation du trop-plein/vidange ne sont pas pourvues d'un dispositif (grille) empêchant l'intrusion de petits animaux, tels que les rongeurs et autres.

Concernant ce trop-plein, on notera que son niveau est situé juste au-dessus, du niveau du départ par adduction des eaux vers la station de pompage. Ceci implique donc que dans les périodes de forte production, les eaux ne sont peut-être pas toutes redirigées vers le système d'exploitation, mais sur-versent en trop-plein en partie. Par conséquent, il conviendrait de mettre en place un tube vertical un peu plus long, en remplacement de celui existant.

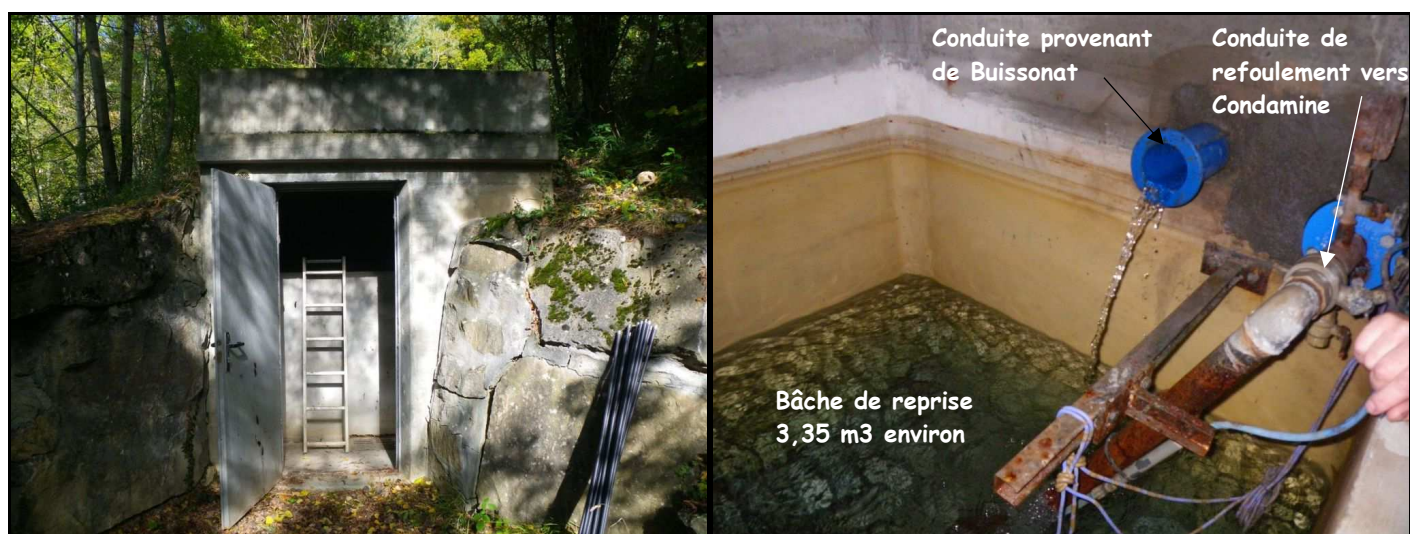
Station de pompage

Pour informations la station de pompage liée à l'exploitation de cette ressource est située un peu en aval. Cette station de pompage forme un ouvrage semi-enterré, dont les dimensions intérieures sont rectangulaires de 2,60 x 2,00 m de côtés.

Un dispositif de « poire » fixe le niveau haut de la bâche de pompage. Lors de notre visite de l'ouvrage, ce niveau semblait fixer à 1,35 m, soit un volume de reprise de 3,35 m³.

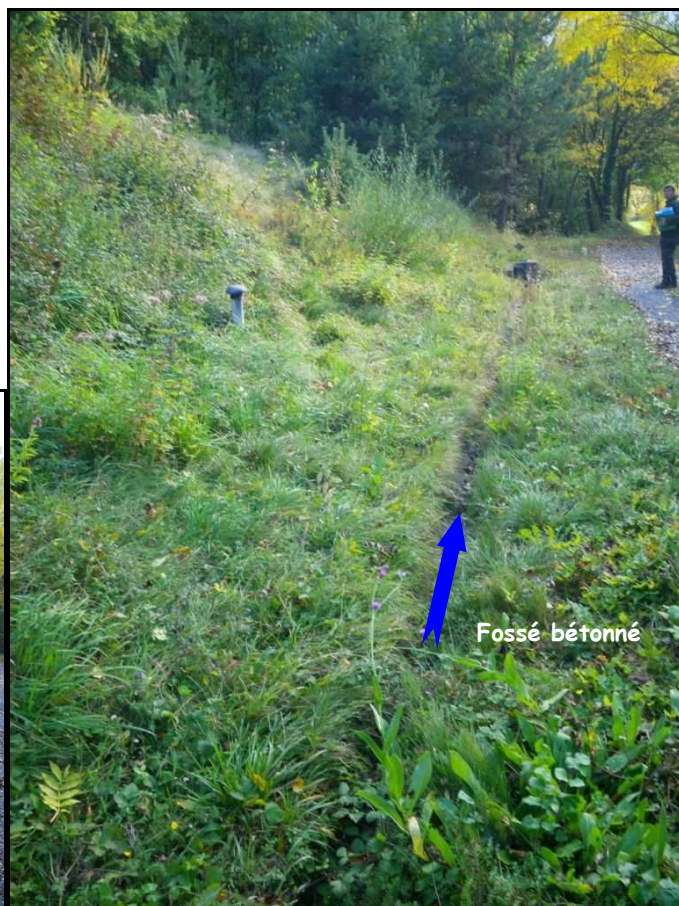
Le site est enherbé, toutefois, des broussailles, et des herbes hautes, s'implantent petit à petit dans cette zone.

En bordure du chemin rural goudronné, le long du pied de talus, un fossé béton a été réalisé, protégeant les zones de captage des ruissellements qui pourraient provenir du chemin. Les eaux du fossé sont évacuées via un petit ouvrage bétonné, et une traversée du chemin, et ce, de l'autre côté de ce dernier.

Vues extérieures du site du captage de Buissonat

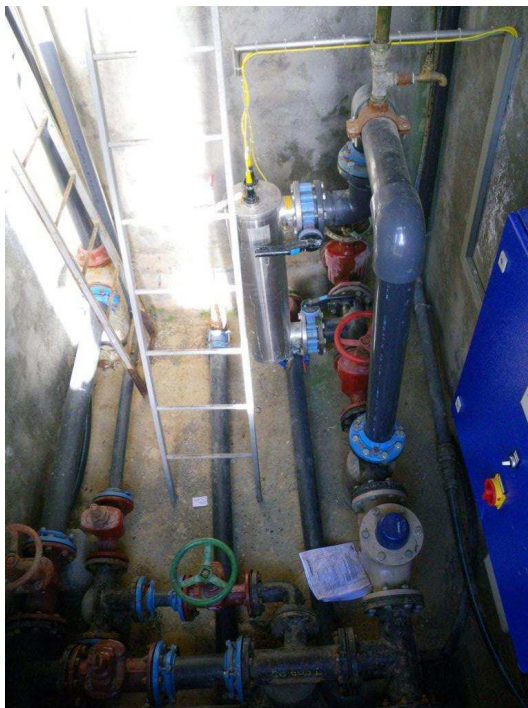
- ⇒ Les eaux de la ressource de Buissonat, mélangées aux eaux de la ressource de Condamine, sont traitées au niveau du réservoir de Bas-Quet.
En effet, un traitement par lampes UV est effectuée sur la conduite de distribution sortante du réservoir, au niveau de la chambre de vannes du réservoir.

Traitement dans la chambre de vannes du réservoir de Bas-Quet
