# DOSSIER D'ENQUÊTE PUBLIQUE

*Sous-dossier : « CAPTAGE de CONDAMINE »*

## MÉMOIRE EXPLICATIF

Nature du projet : Dossier d'Enquête Publique pour la mise en place des périmètres de protection des captages d'eau potable de la commune de QUET-EN-BEAUMONT

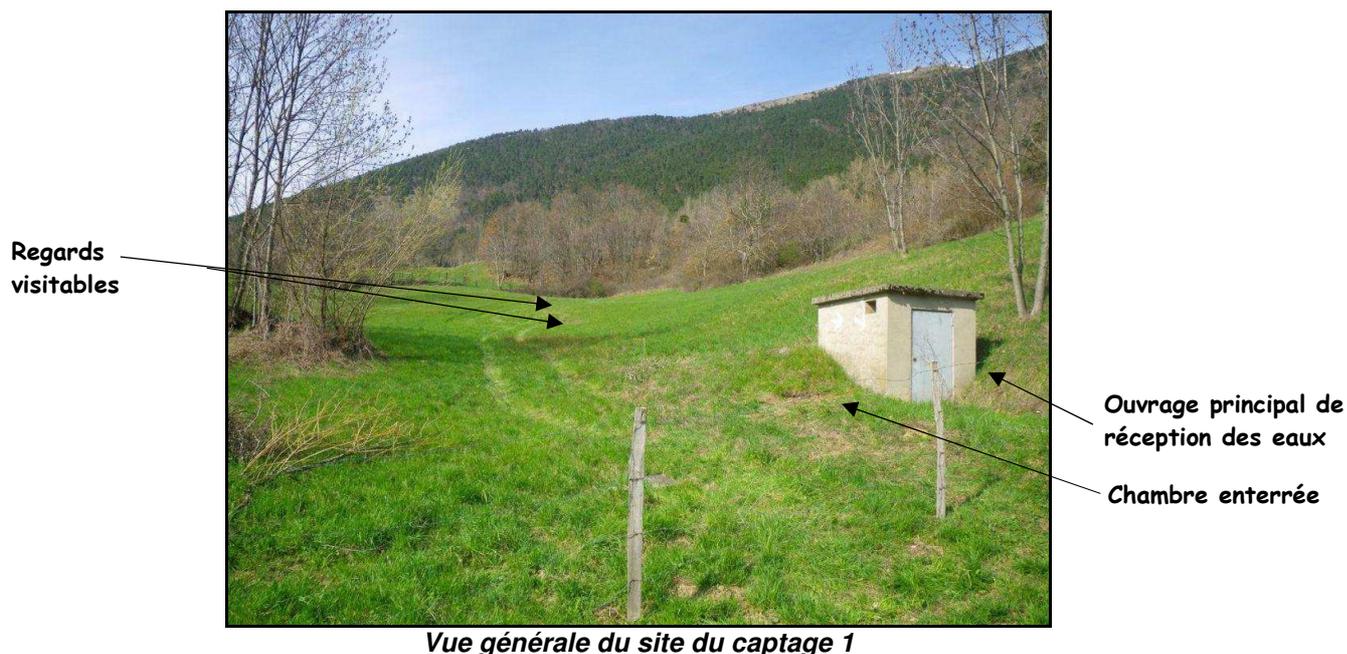
Sur le site du captage de Condamine, on observe donc un ouvrage de réception des eaux principal en aval du site, une chambre de décantation annexe et enterrée, et deux regards visitables, en amont, sur la zone de captage des eaux.

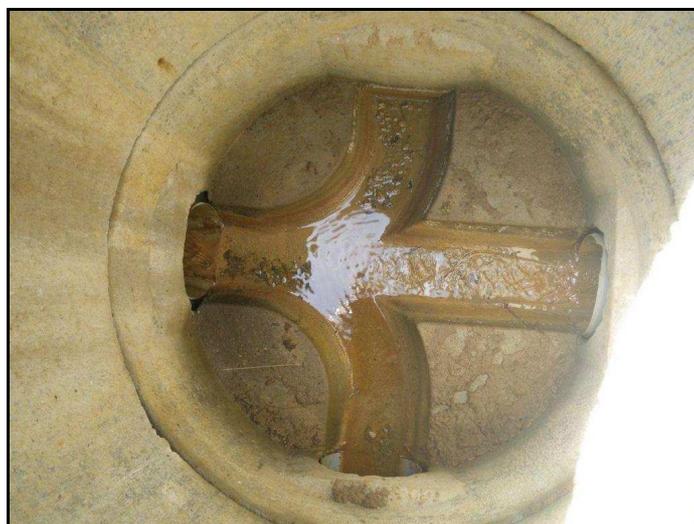
**Regard eaux « pluviales »**

On notera enfin en aval du périmètre existant, un regard visitable annexe, accessible par un tampon fonte cimenté, qui semble être un regard d'évacuation d'eaux récupérées par des drains enterrés, qui assainissent le bas du site du captage. Ces eaux semblent évacuer, vers le même exutoire que les vidanges/trop-pleins des ouvrages de captage, soit le bassin existant en aval.

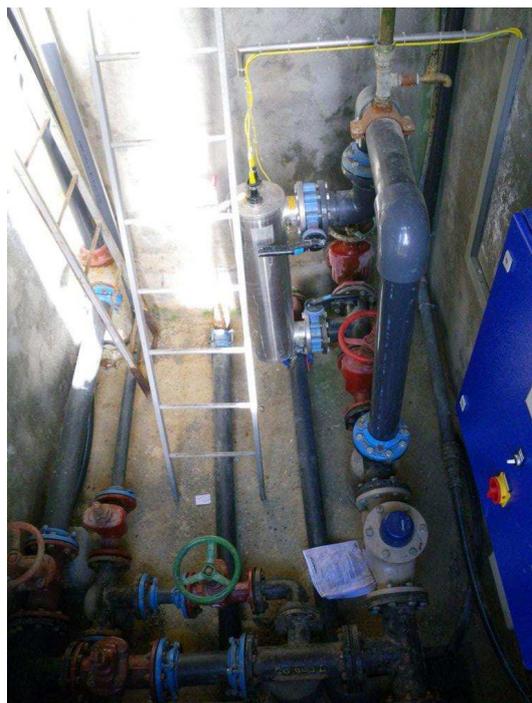
**Traitement dans la chambre de vannes du réservoir de Bas-Quet**

- ⇒ Les eaux de la ressource de Condamine, mélangées aux eaux de la ressource de Buissonat, sont traitées au niveau du réservoir de Bas-Quet.  
En effet, un traitement par lampes UV est effectuée sur la conduite de distribution sortante du réservoir, au niveau de la chambre de vannes du réservoir.
