Carrière « Monsieur »

3. ETUDE DE STABILITE

APPLICATION AU CONTEXTE DE LA CARRIERE « MONSIEUR »

à SAINT-BAUDILLE-DE-LA-TOUR (38)

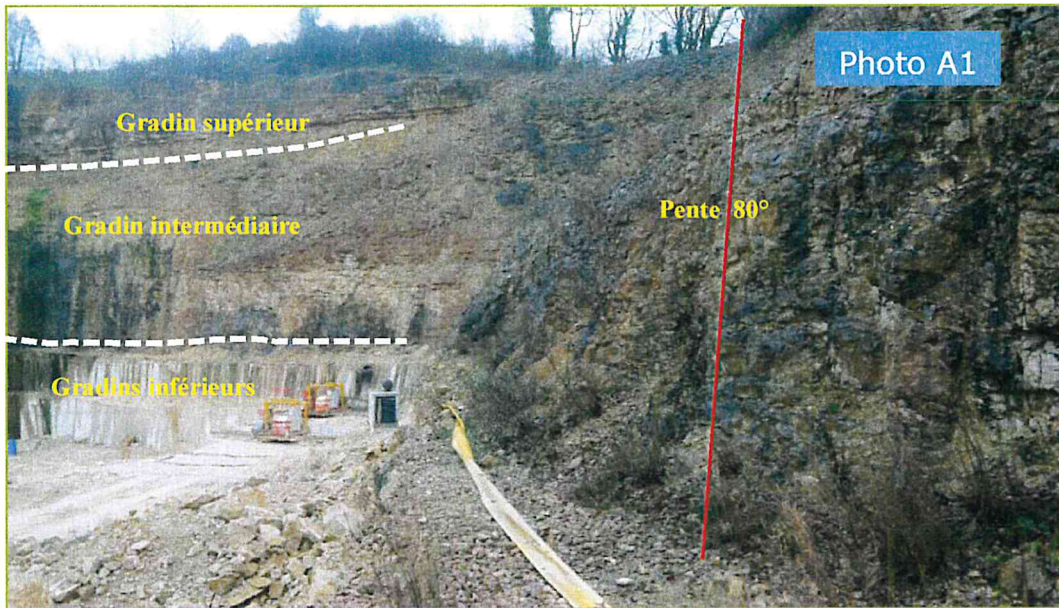
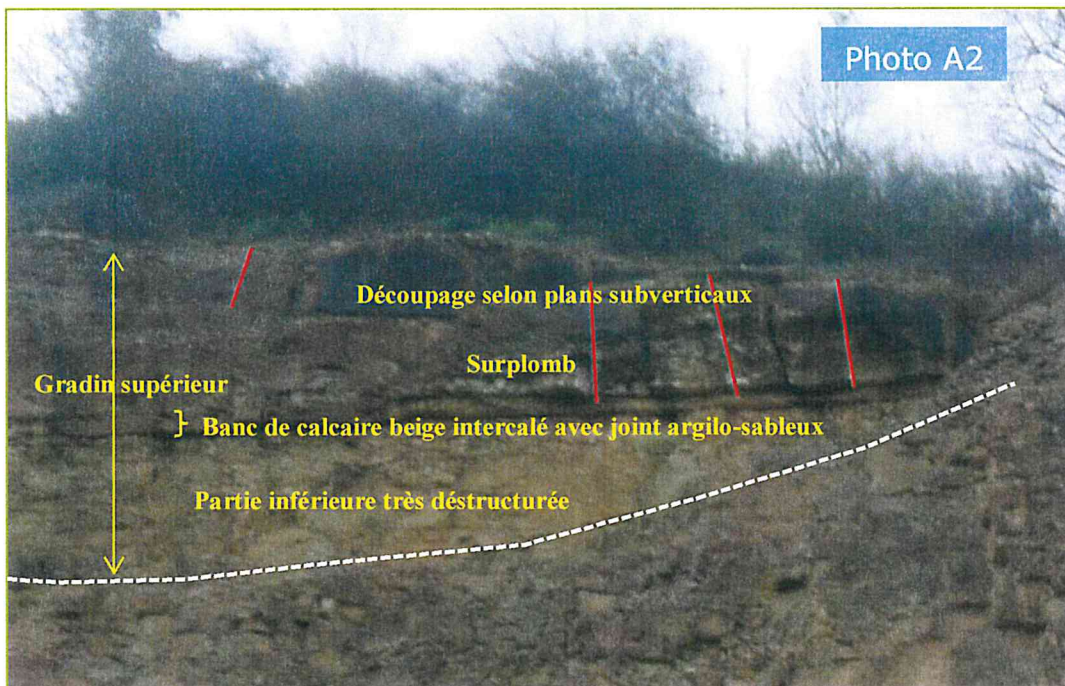
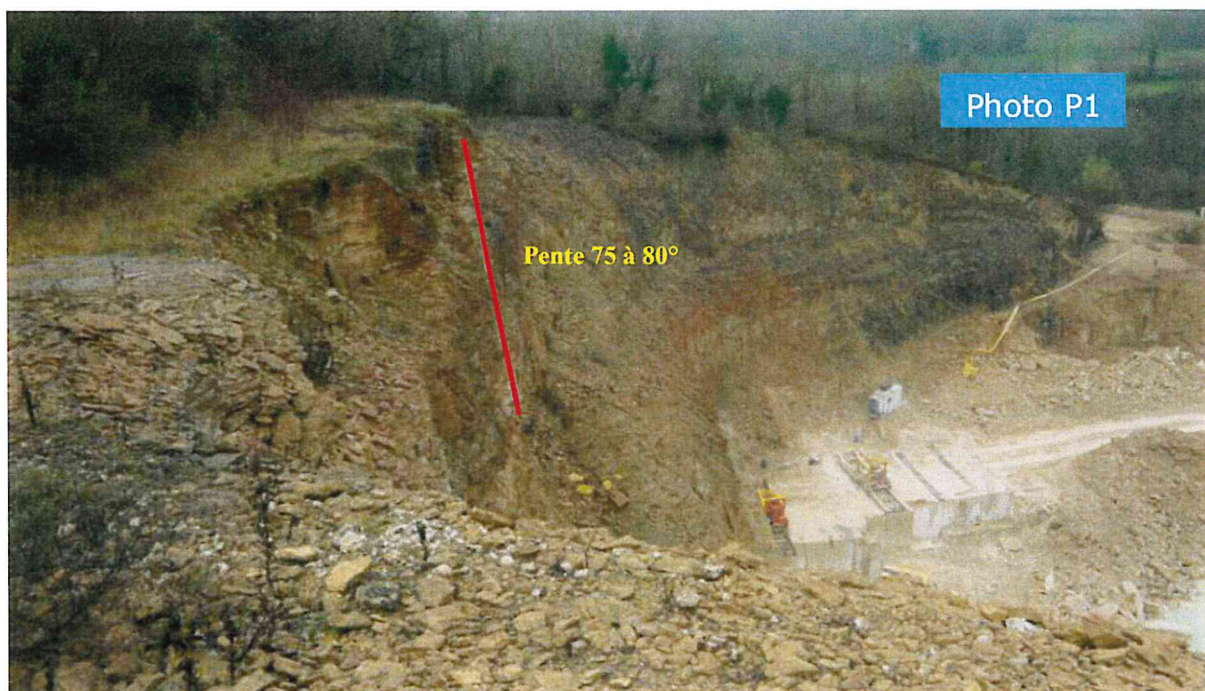
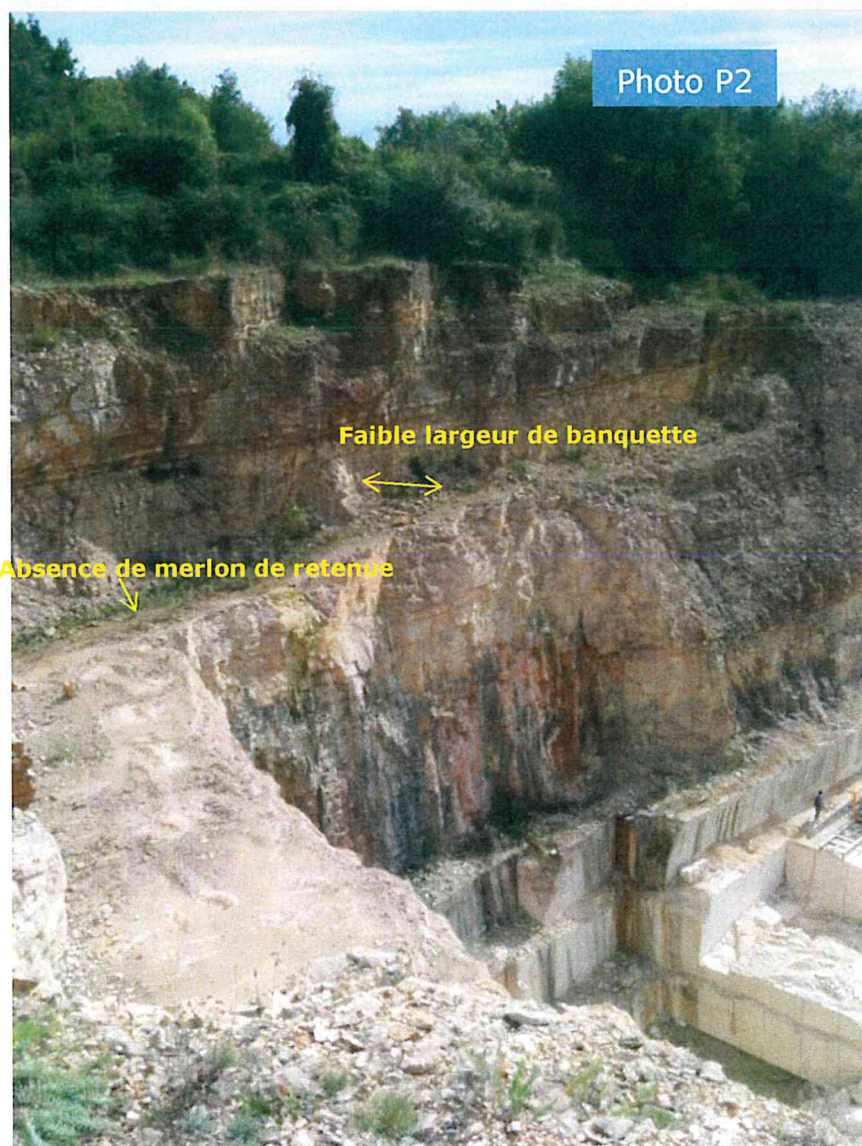
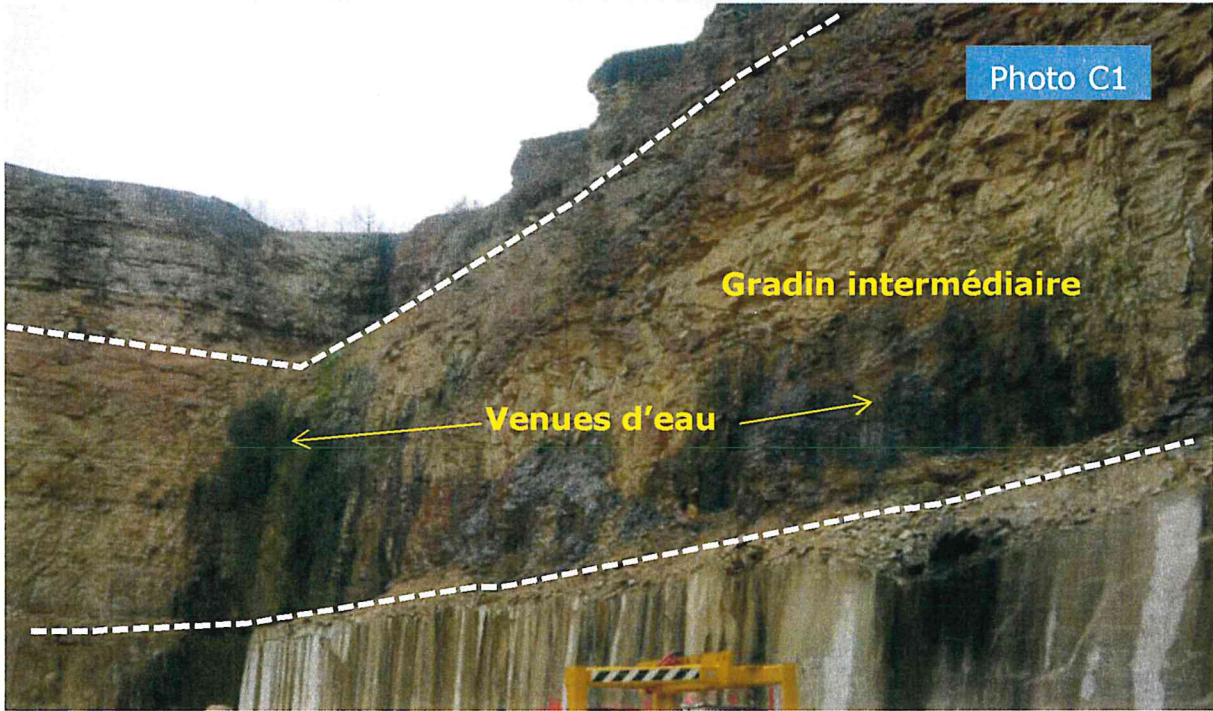
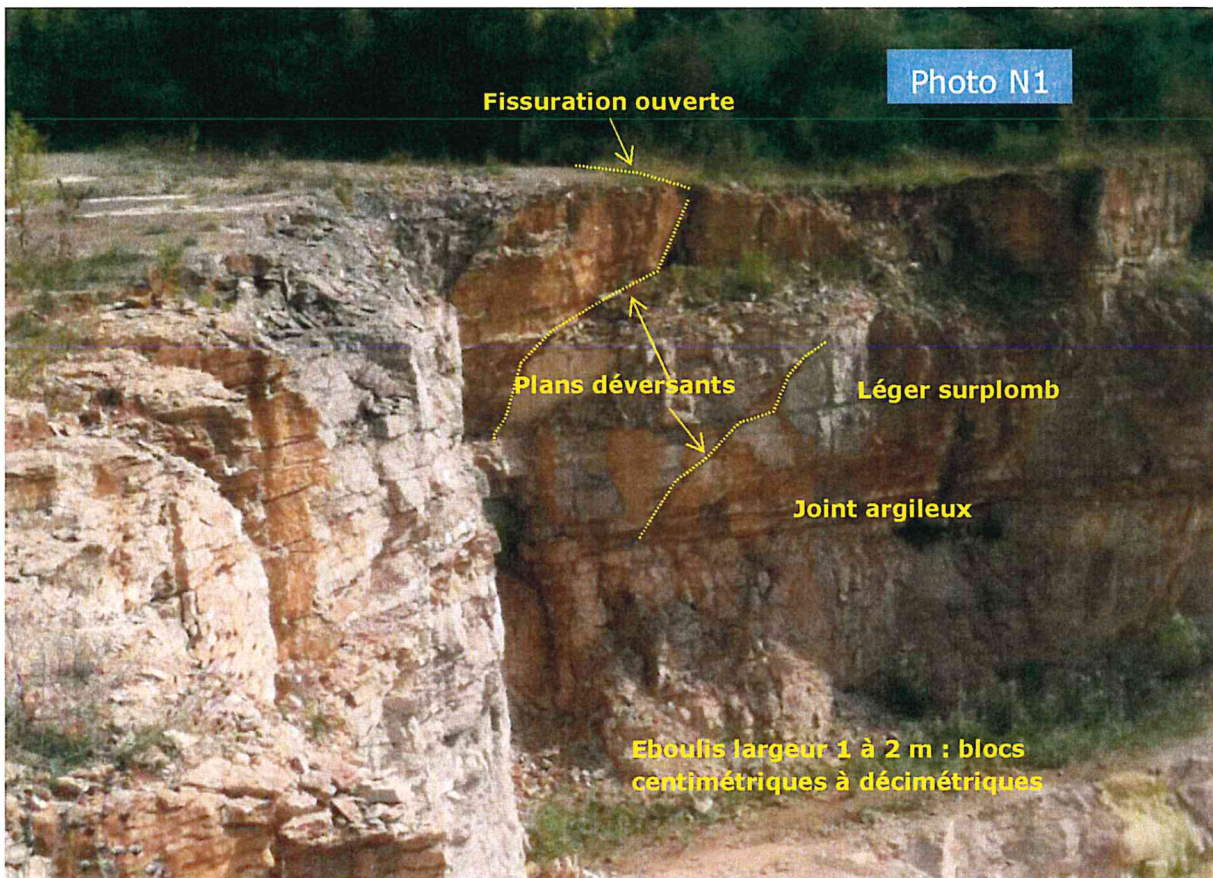
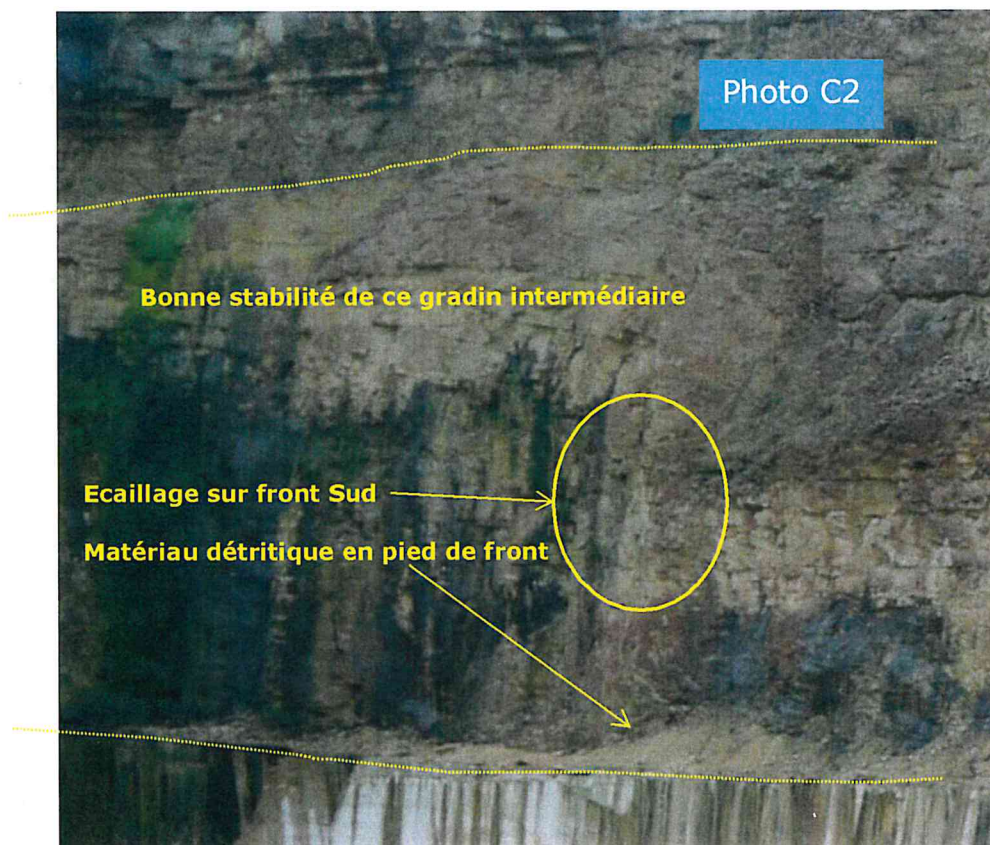
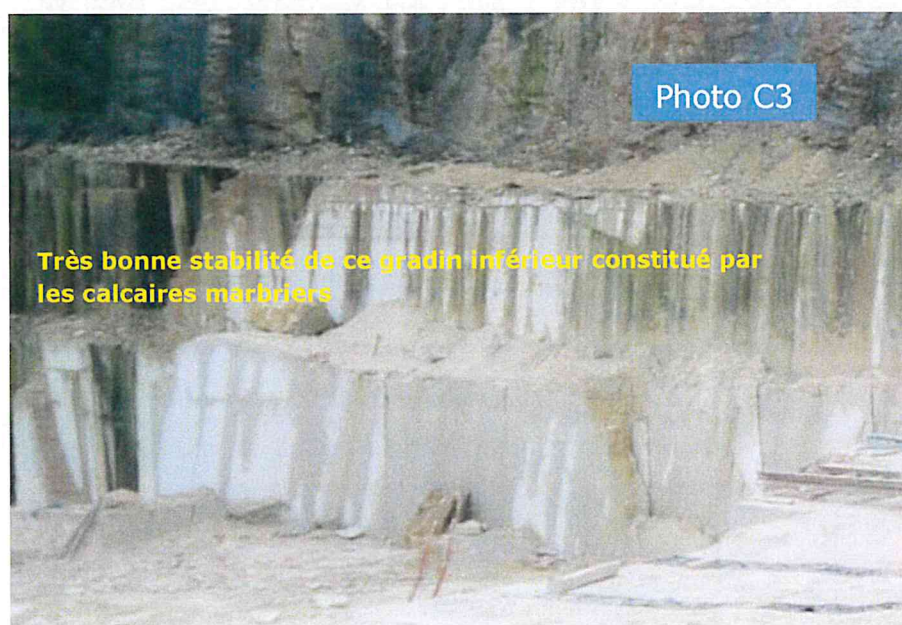
FRONT SUD

Des fissures ouvertes figurent aussi sur le plateau sommital en arrière du bord de l'excavation. Les bancs d'épaisseur pluri-décimétrique sont compacts dans la partie supérieure et en surplomb par rapport à la partie sous-jacente.

Depuis l'angle Est et en direction de l'aval, sur une longueur de 15 m environ, apparaissent de nombreuses venues d'eau résurgentes 1 à 6 m sous le niveau de la banquette supérieure. Sur cette zone, la face du talus ne comporte pas de désordres particuliers et apparaît stable.

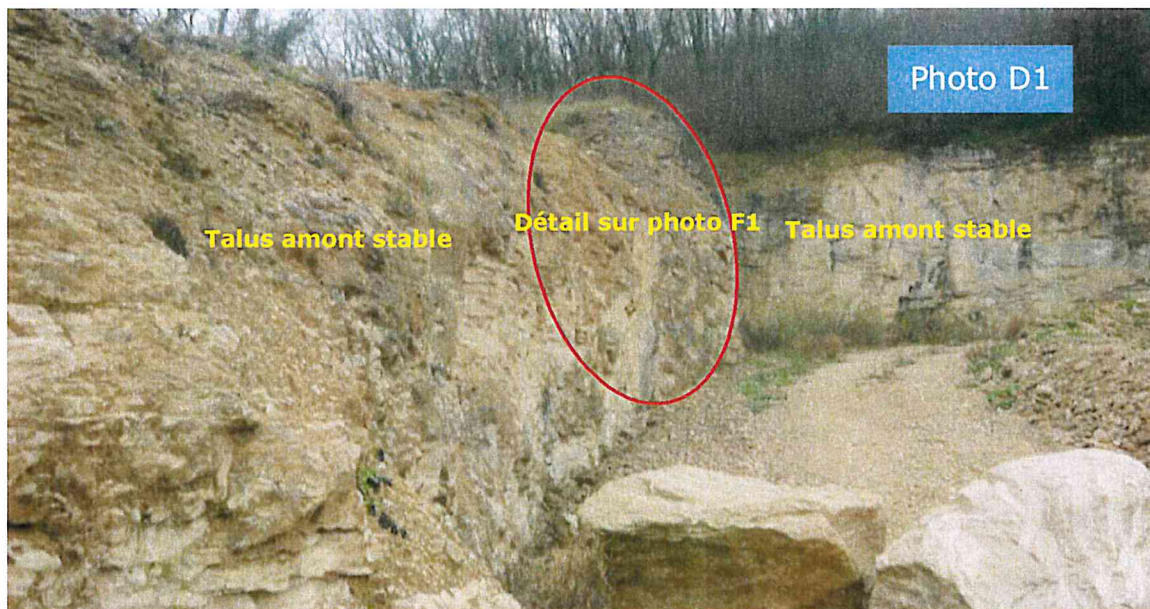
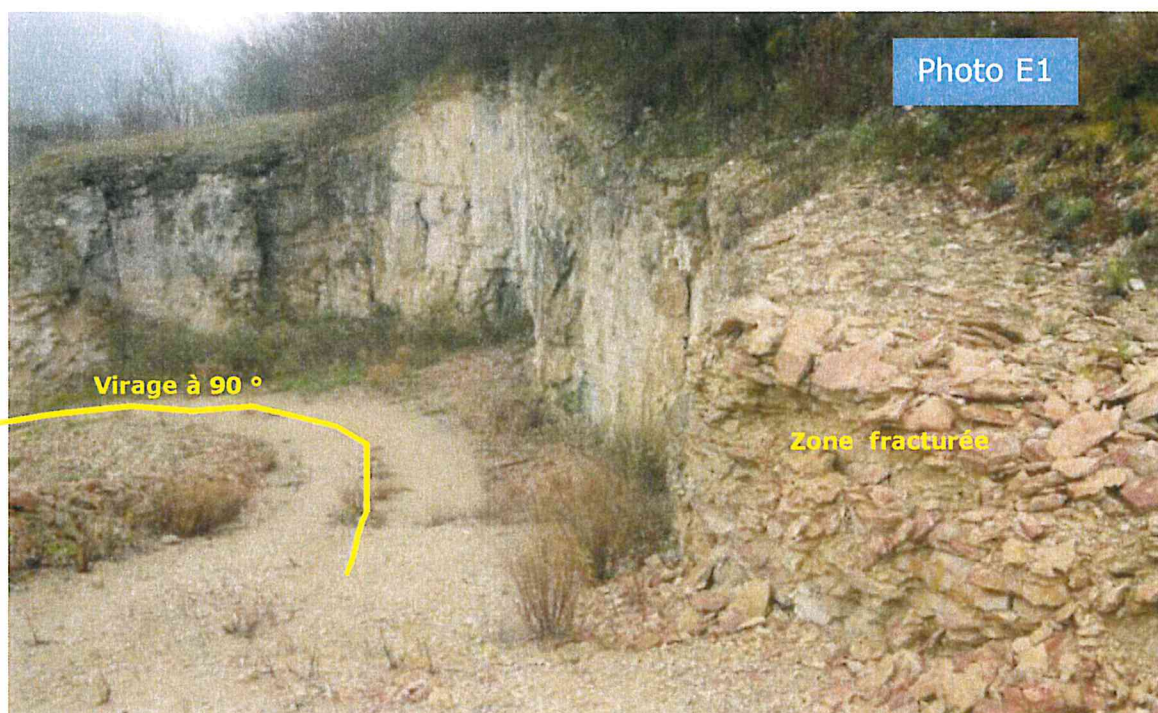
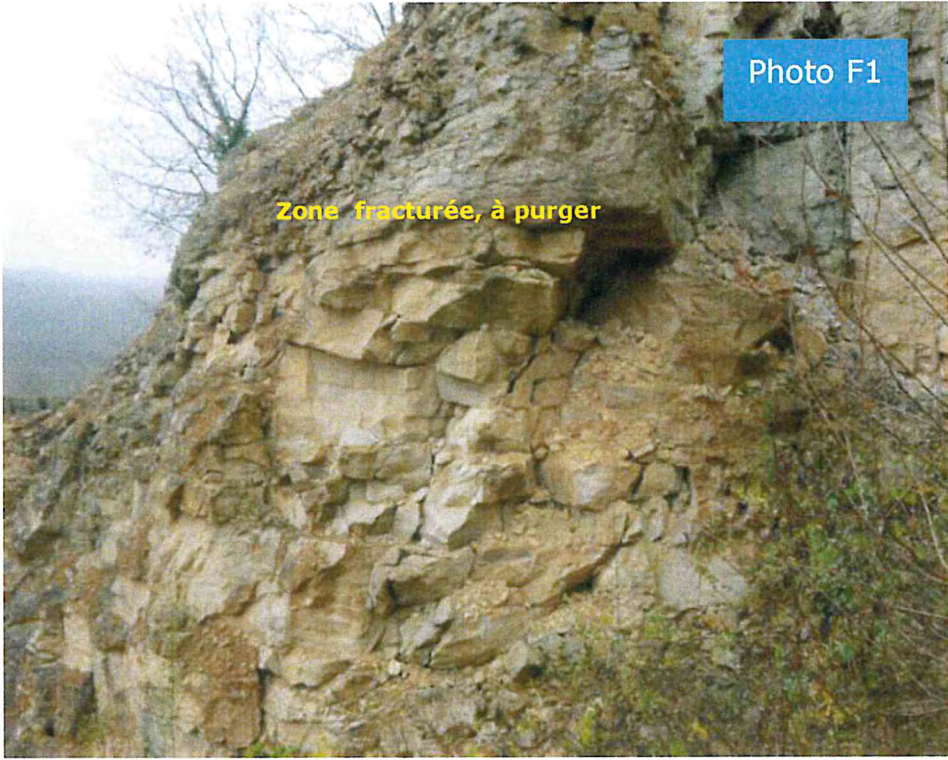
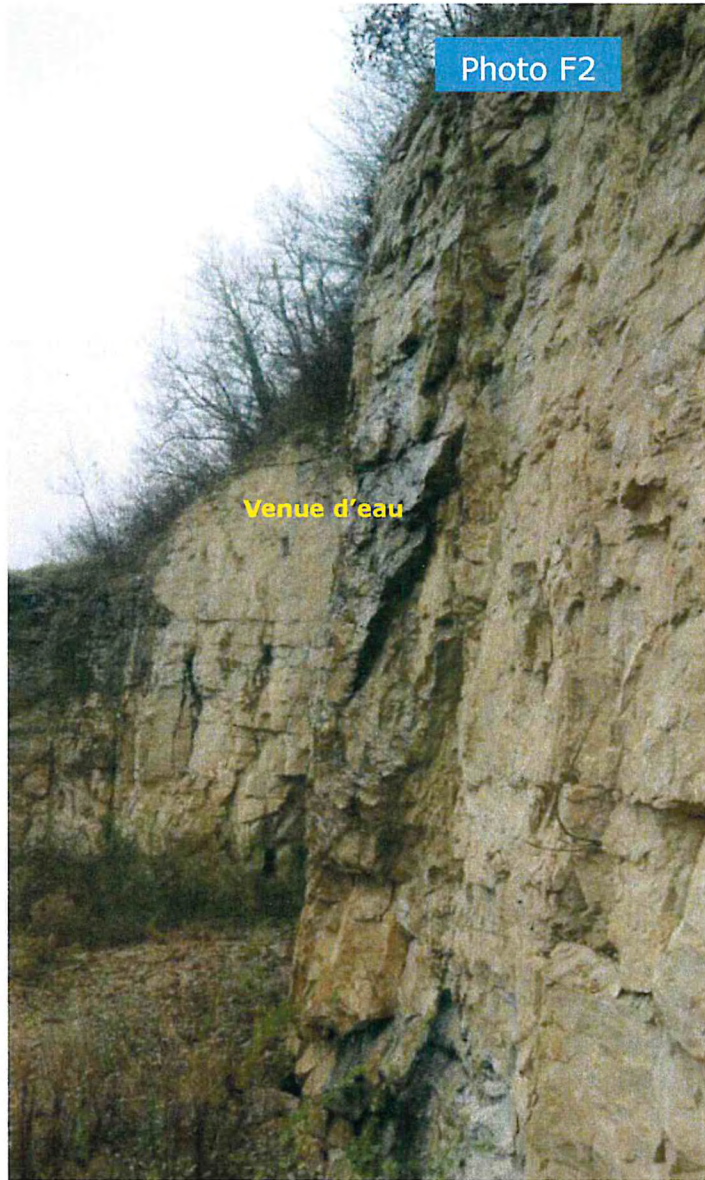
RAMPE D'ACCES AVEC TALUS AMONT ET AVAL

Le talus amont de la piste, de hauteur variant de 2,5 à 8 m, présente des zones saines, sans désordre important, avec des bancs décimétriques et des zones où la fracturation est importante avec blocs de plusieurs centimètres à plusieurs décimètres.

De petites zones sont à purger (photo F1 par exemple) et des désordres à traiter (photo G2).

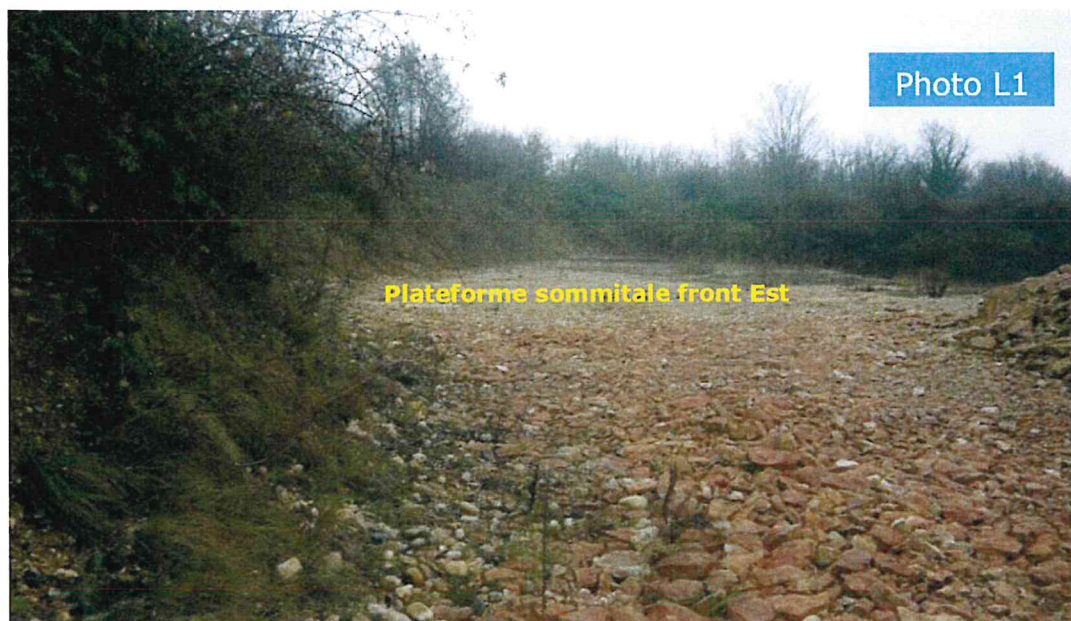
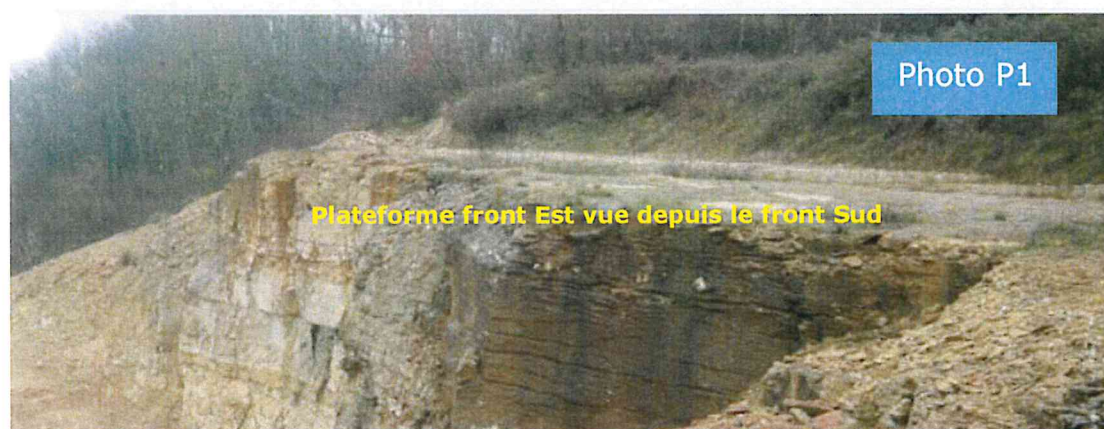
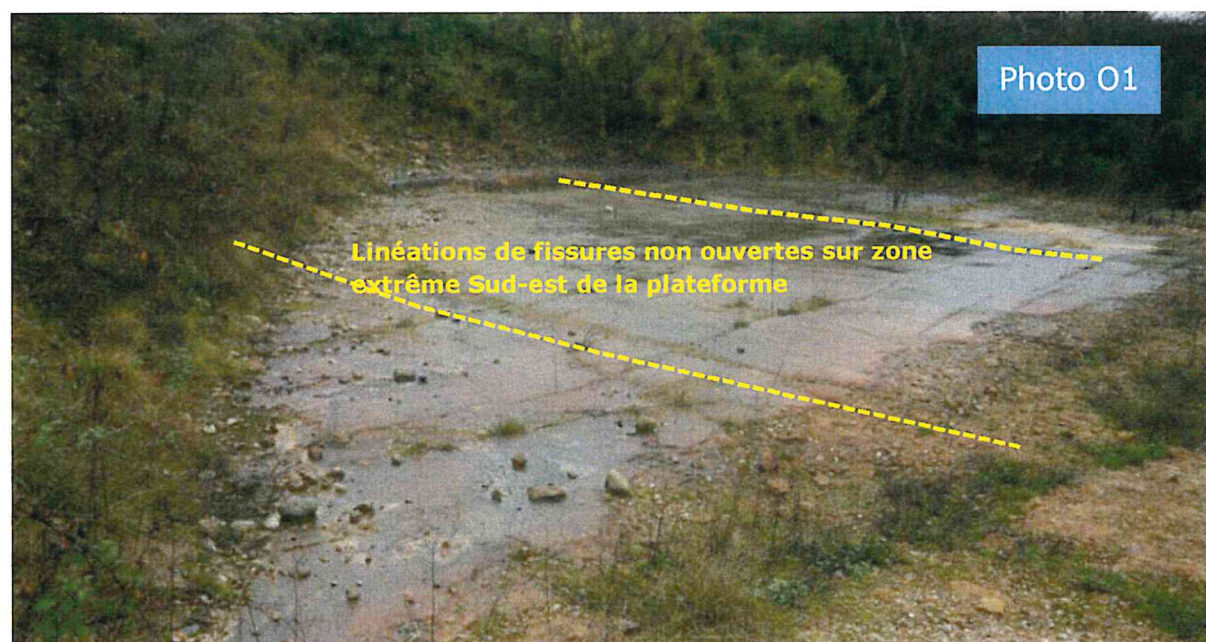
FRONT EST

Linéations de fissures non ouvertes sur zone centrale de la plateforme

Fissure ouverte de 4 cm, de
profondeur mesurée 2 m,
orientation générale N 150°
environ

Longueur globale de la fissure
identifiée : 14 m

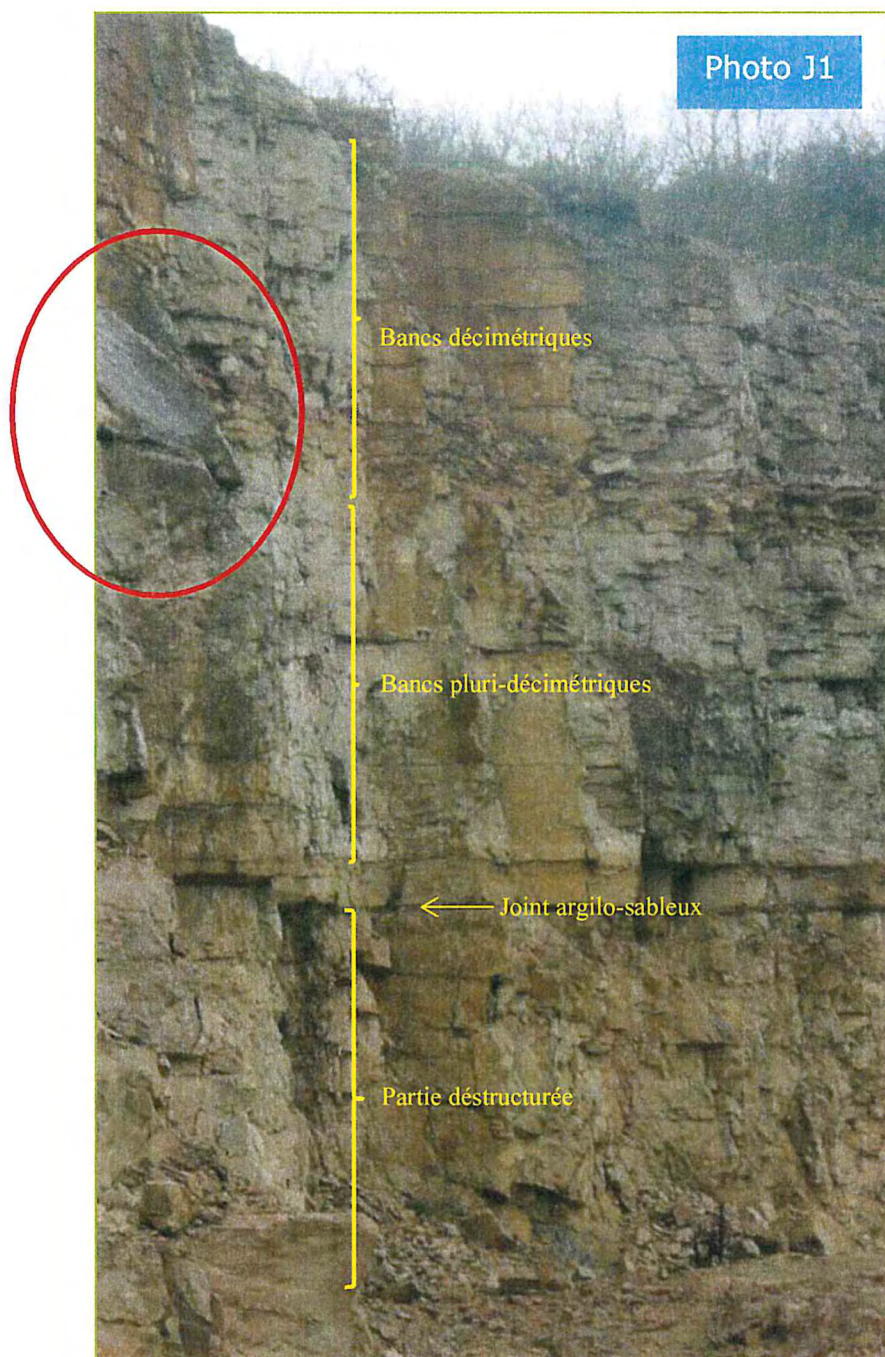
Gradin supérieur front Est

La partie supérieure présente de fortes déstructurations ouvertes qui se manifestent par des fractures découpant les bancs supérieurs en blocs de dimensions décimétriques.

Les fracturations, comme dans tout le massif analysé de la carrière, sont sub-verticales et suivent des orientations N 150 à 180°.

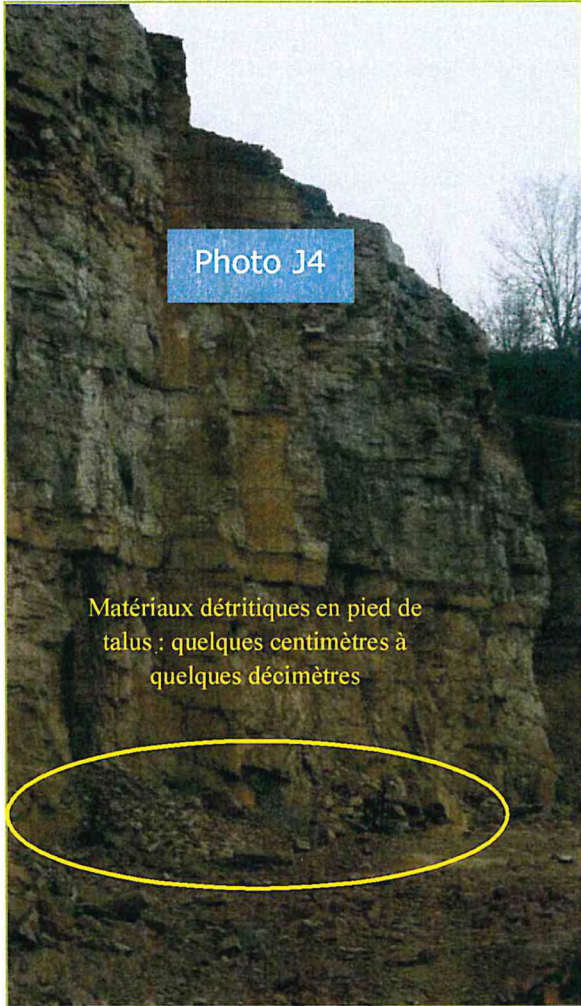
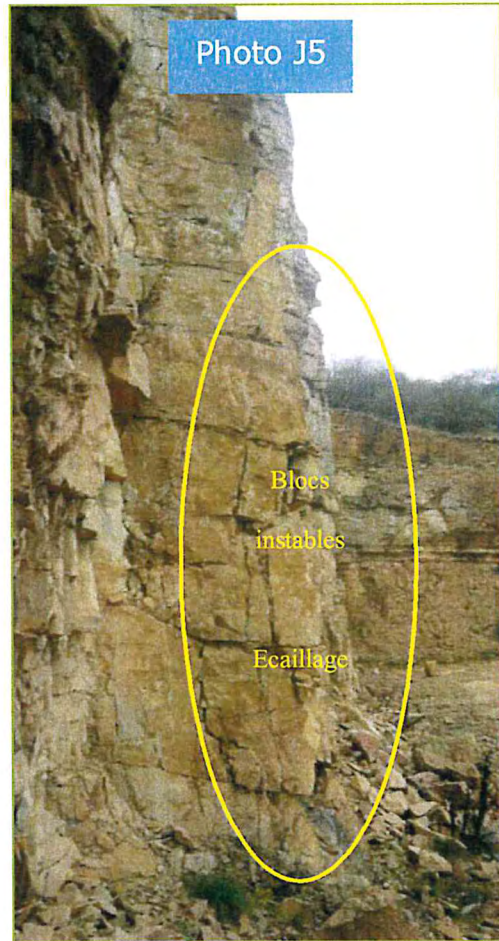
Gradin intermédiaire front Est

La partie inférieure de ce gradin est stable avec, cependant, un phénomène d'écaillage superficiel résultant de plans de fractures sub-verticaux.
