PLAN DE PRÉVENTION DES RISQUES NATURELS

VILLE DE VOIRON

**Rapport de présentation détaillé
de la carte des aléas**

Version 2.0

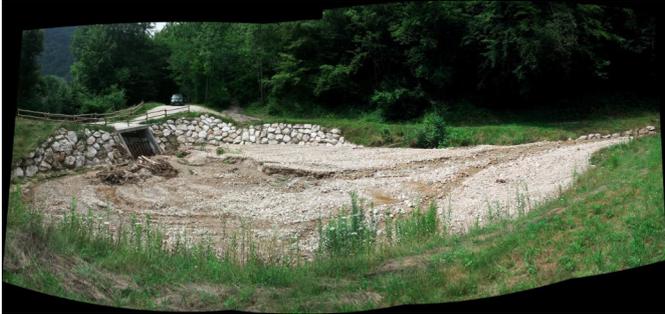
<p><i>Illustration 1 : PDD Vécrière, crue de juillet 2014 - Photo RTM</i></p> <p>Crue du 26/07 ayant amené le plus de matériaux. Crue du 25/07 plus « liquide », bien que fortement chargée en limons et sables : elle s'est propagée vers le Fagot, en reprenant des matériaux dans les sections non stabilisées du lit (un tronç notamment, descendu jusqu'au Fagot). Au Fagot, obstruction de la buse 1000mm et débordements le 25/07 en soirée, en direction de Voiron et vers Chirens (2 propriétés touchées, ainsi que la zone agricole et la RD1075).</p>	
16	25-26/07/2014	Hameau du Souillet	<p>1^{er} pont d'accès au champ en rive gauche en amont du hameau arraché, remplacé par la suite par une buse Ø 1000, tout comme l'ouvrage de franchissement de la piste juste à l'aval des premières habitations (buses engravées sur 1/3 lors de la prospection terrain). Dépôts de matériaux notamment en rive droite et ruissellements entre les habitations, route du Souillet incisée.</p>	BD RTM, Témoignages de riverain(e)s, Observation AGC

25	22/12/1991	La Vécrière - quartiers des Galbis et du Fagot	20 maisons touchées dans le quartier des Galbis. Engravement des jardins, des champs, des voies communales et érosion du chemin de la combe. Dallot en amont de la route de Montclair arraché. dépôts importants de galets et de boues jusqu'en amont de la route du Rousset.	AGC 2012 ERGH 2005 Témoignages de riverain(e)s
26	06/06/2002	La Vécrière - quartier du Fagot	Débordement de la Vécrière jusqu'à la RD49. Dispersion des écoulements dans les champs à l'Est. Quartier des Galbis non touché lors de cet épisode.	AGC 2012
26	25/05/2012	La Vécrière	Petite crue avec transport solide modéré (graves) charrié jusqu'au bas du chenal (Le Fagot).	Photographies RTM
26	25-26/07/2014	La Vécrière - quartier du Fagot	Transport solide grossier (surtout des bois, flottants) totalement piégé par la plage de dépôt (cf. photo ci-dessous).	BD RTM, Témoignages de riverain(e)s

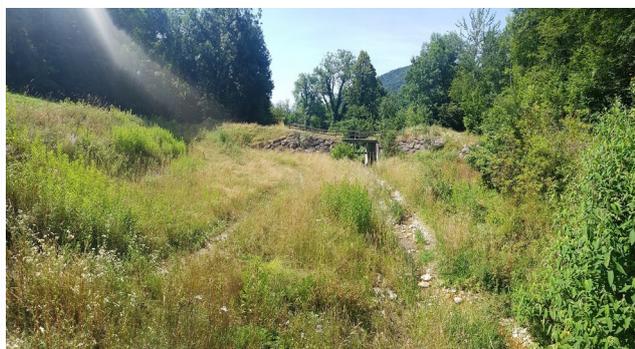
Illustration 2 : PDD Vécrière - Photographie AGC juillet 2019

Ruisseau de la Vécrière, la plage de dépôt: aménagée en 2011, elle permet de piéger les matériaux (boue, galets, branches et troncs) charriés lors des très fortes crues.

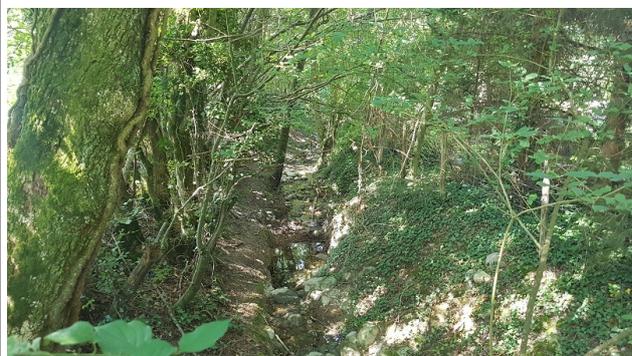
Illustration 3 : Lit du ruisseau de Vécrière - Photographie AGC juillet 2019

Ruisseau de la Vécrière, en aval de la plage de dépôt: chenal boisé, avec quelques gros troncs pouvant être arrachés et tomber dans le lit, ce qui peut générer des obstructions.

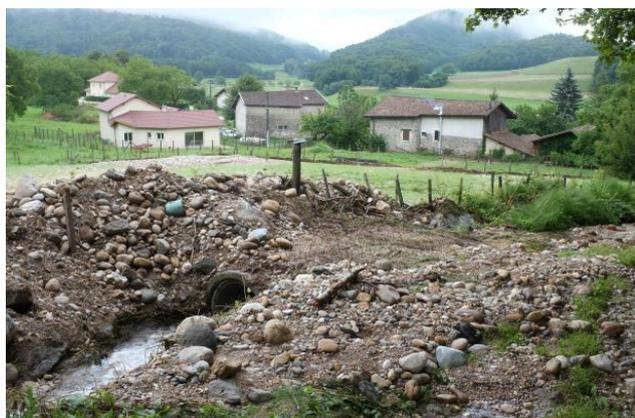
Illustration 4 : Crue du ruisseau du Rousset - Photographie RTM juillet 2014

Ruisseau du Rousset, cime du cône: dépôt de matériaux jusqu'aux premières habitations.

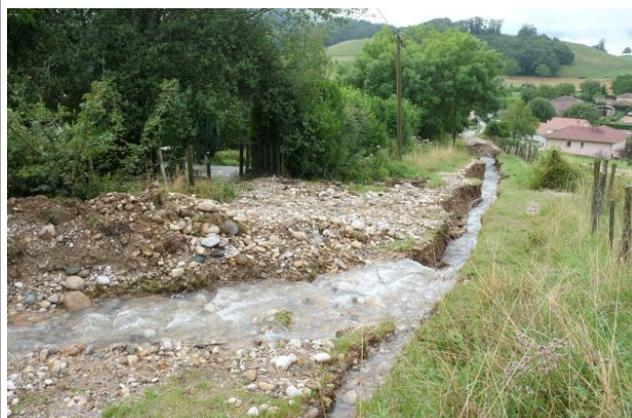
Illustration 5 : Crue du ruisseau du Rousset - Photographie RTM juillet 2014

Ruisseau du Rousset, quartier du Rousset: surcreusement du chemin lors du débordement.

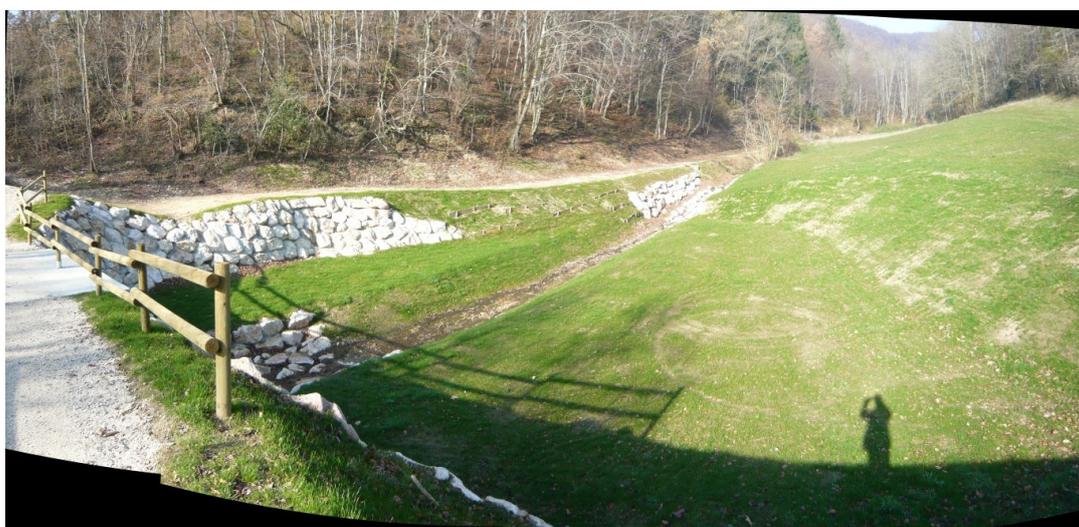
Illustration 6 : Plage de dépôt du torrent de la Vécrière – Photo RTM 2011

▲
État initial servant d'objectif permanent d'entretien afin de limiter les risques

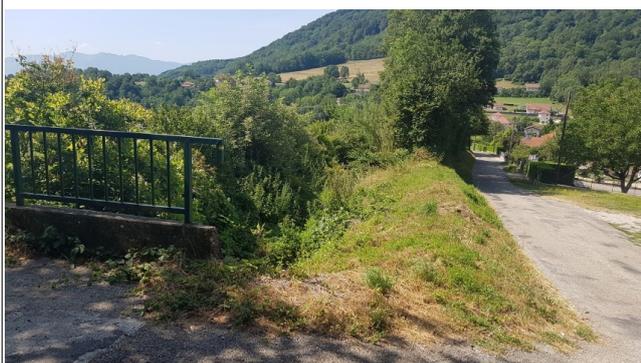
Illustration 7 : Digue du torrent de la Vécère - Photographie AGC juillet 2019

◀
Digues de la Vécère à l'aval du ponceau, envahie par la végétation

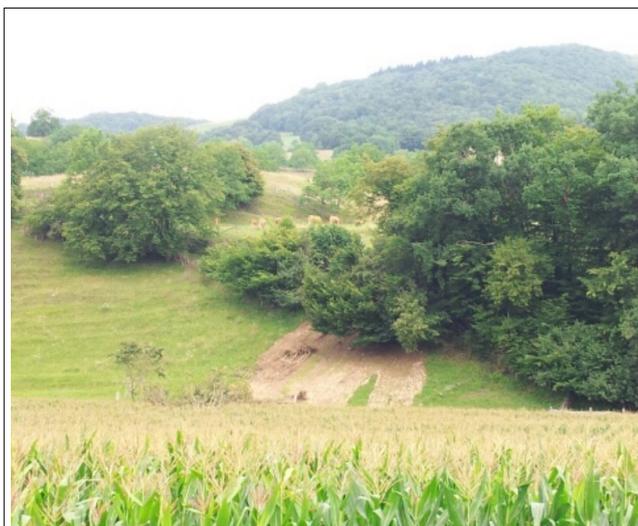
Illustration 10 : Coulée boueuse entre le Rousset et la Pensière - Photographie RTM juillet 2014

Petit glissement superficiel dans les moraines ayant dégénéré en coulée de boue très liquide entre le Rousset et La Pensière. Juillet 2014.

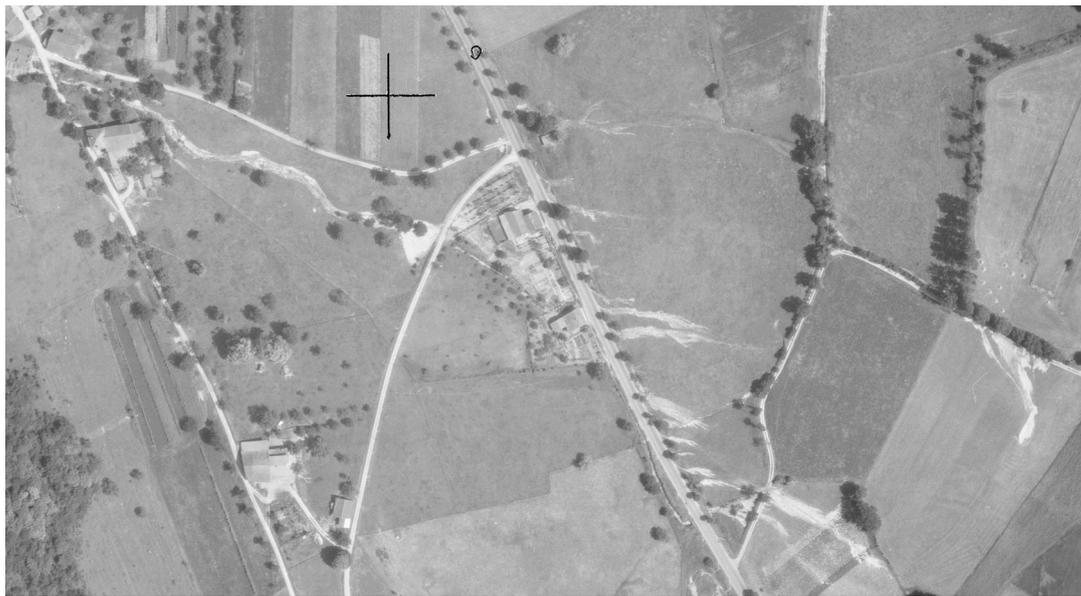
Illustration 11 : Débordements du ruisseau de Verdin - Photographie aérienne du 7 juillet 1957

Débordements du ruisseau de Verdin, du bas du hameau jusqu'aux Blanchisseries: crue du 26 juin 1957

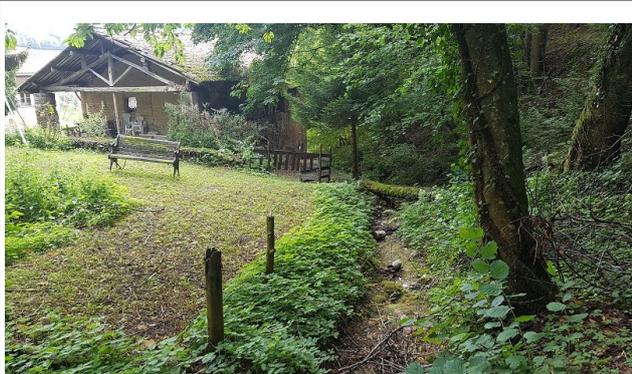
Illustration 12 : Ruisseau de Verdin au débouché du ravin - Photographie AGC juillet 2019

Chenal étroit et peu profond. Rive droite sensibles aux glissements de terrains et aux embâcles.

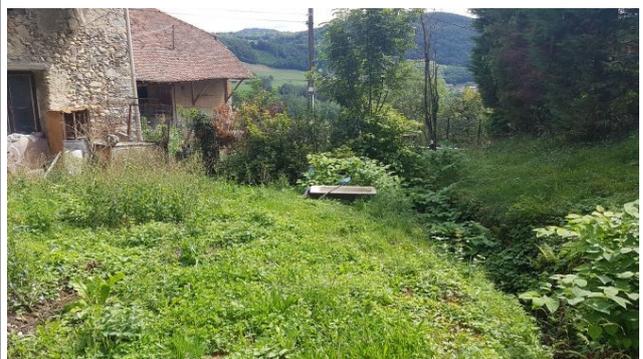
Illustration 13 : Ruisseau de Verdin à l'entrée du hameau - Photographie AGC juillet 2019

Chenal étroit, envahi de végétation, terres très sensibles à l'érosion (emportées en 1957).

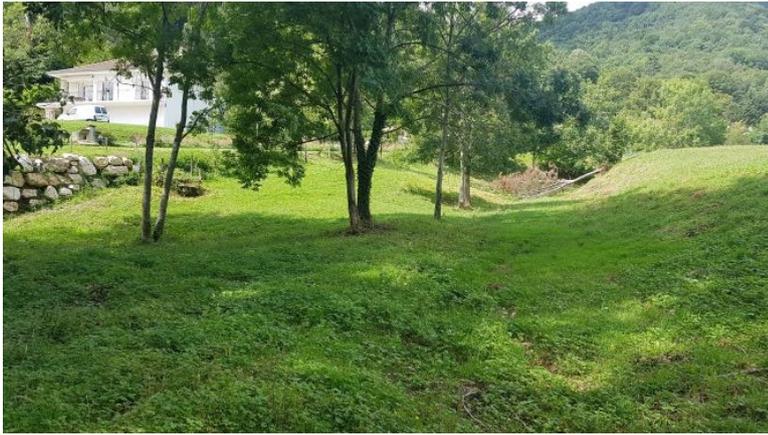
Illustration 14 : Ruisseau de Verdin en amont de la RD - Photographie AGC juillet 2019

Chenal enherbé, large et bien encaissé en amont, s'ouvrant aux abords de la RD.

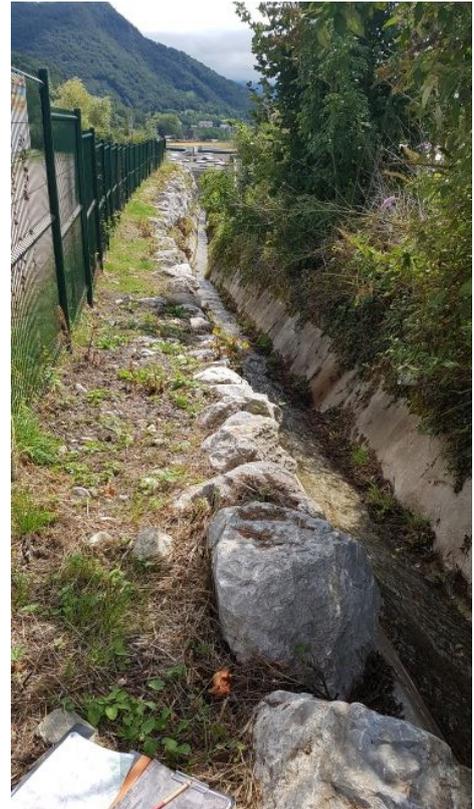
Illustration 15 : Ruisseau de Verdin en aval de la RD - Photographie AGC juillet 2019

Raccordement au réseau des Blanchisseries en aval de la RD : chenal bétonné au tracé artificiel, avec des sections enterrées.

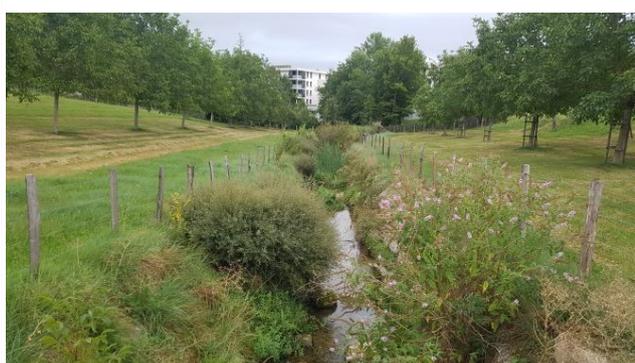
Illustration 16 : Ruisseau de Taille - Photographie AGC juillet 2019

Ruisseau de Taille dans le vallon à l'aval du boulevard de Charavines (RD520) : tronçon historiquement sensible aux érosions de berges, ayant fait l'objet d'une protection en génie végétal. Réduction du risque de transport solide par érosion du lit, mais possibilité de transport de végétaux et de flottants divers pouvant obstruer la buse en aval.

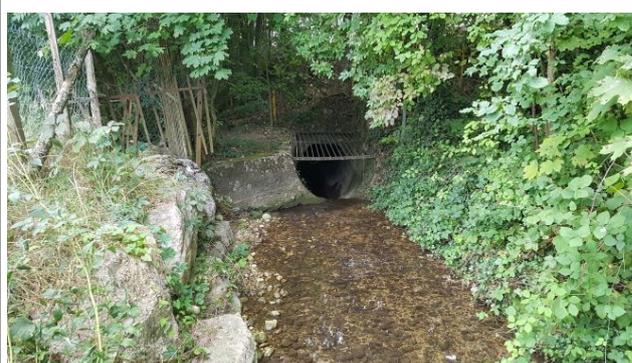
Illustration 17 : Ruisseau de Taille - Photographie AGC juillet 2019

Ruisseau de Taille au bas du vallon situé à l'aval de la RD520 et à l'entrée de la section souterraine située sous un ancien étang remblayé, environ 300m à l'amont du franchissement de l'avenue du 8 mai 1945: entrée de la buse en Ø1500, sensible à l'obstruction par des végétaux.

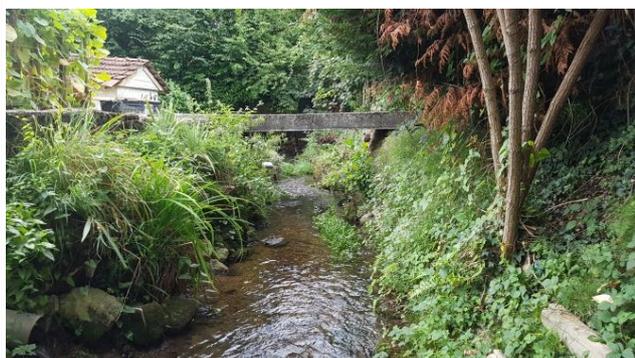
Illustration 18 : Ruisseau de Taille - Photographie AGC juillet 2019

Ruisseau de Taille dans le tronçon immédiatement à l'amont du franchissement de l'avenue du 8 mai 1945: sur 200m environ, alternance de sections enrochées dont les berges sont protégées par des enrochements secs et de lit "naturel" aux berges végétalisées.

Risque de transport de végétaux, d'objets divers, pouvant faire obstruction au niveau de la buse située sous l'avenue du 8 mai 1945.

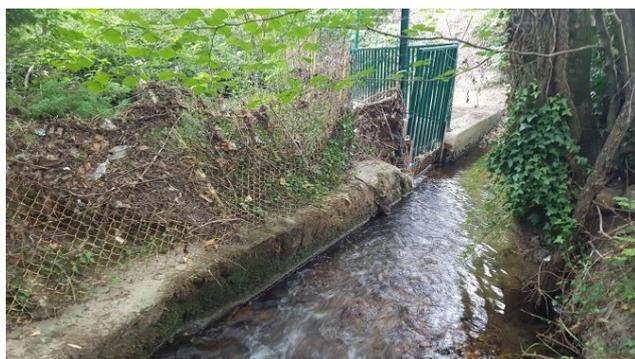
Illustration 19 : Ruisseau de Taille - Photographie AGC juillet 2019

Ruisseau de Taille immédiatement à l'amont de l'entrée de la section enterrée sous l'avenue du 8 mai 1945 : laisses de crue récentes, abandonnées jusqu'à plus de 1m de hauteur sur le grillage, rive gauche.

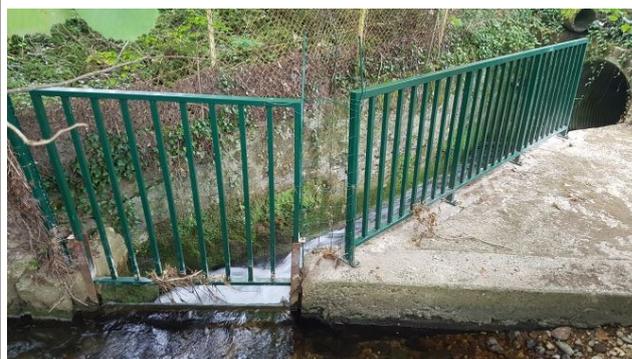
Illustration 20 : Ruisseau de Taille - Photographie AGC juillet 2019

Ruisseau de Taille à l'entrée de la section souterraine sous l'avenue du 8 mai 1945 : entrée de la buse en Ø1500, (grille sensible à l'obstruction par des végétaux), avant le répartiteur qui renvoie une partie des eaux sur le lit naturel, le reste sous l'avenue de Verdun.

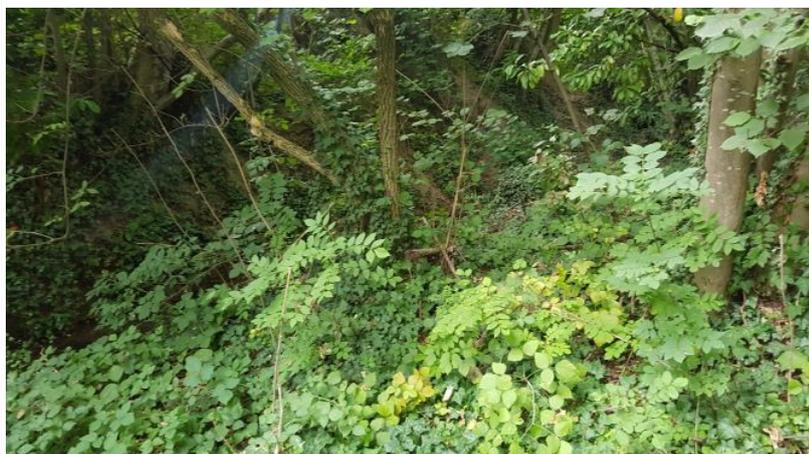
Illustration 21 : Ruisseau de Taille - Photographie AGC juillet 2019

Ruisseau de Taille entre le franchissement de l'avenue du 8 mai 1945 et la section enterrée sous l'usine DJ Meca-AMV38: ravin boisé avec des berges potentiellement sensibles à l'érosion.

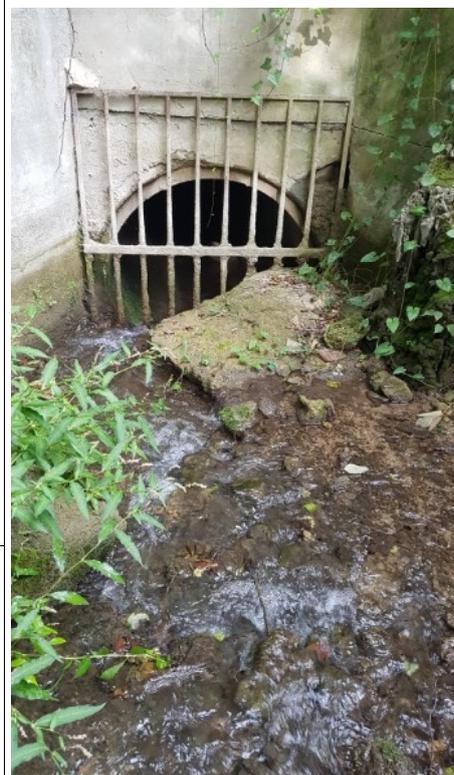
Illustration 22 : Ruisseau de Taille - Photographie AGC juillet 2019

Buse (Ø1200) avec grille partiellement obstruée à l'entrée de la section busée sous l'usine DJ Meca-AMV38: fort risque d'embâcle de flottants et d'apports de matériaux solides élevant le niveau du fond du lit.

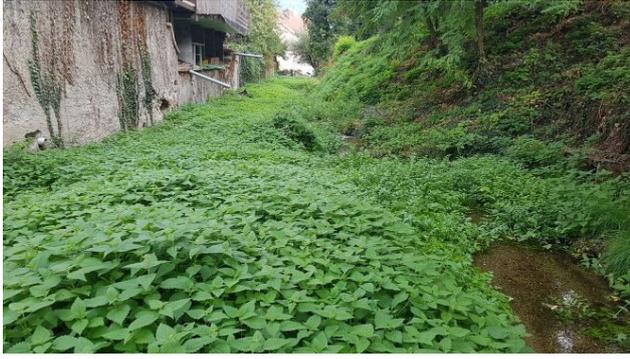
<p><i>Illustration 23 : Ruisseau de Taille - Photographie AGC juillet 2019</i></p>	<p>Ruisseau de Taille dans le faubourg de Sermorens : nombreux passages limitants sous des murs, des ponceaux, des traversées de canalisations, etc. et apports d'eaux pluviales.</p> <p>▼</p>

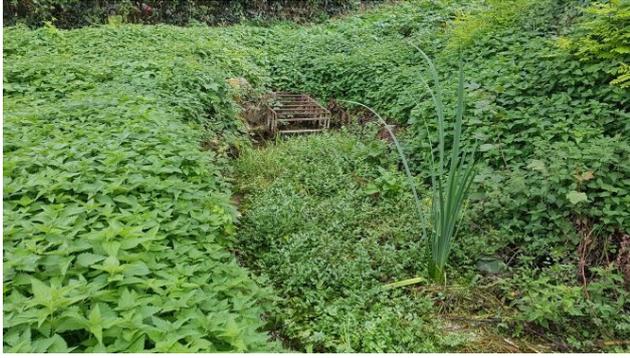
<p><i>Illustration 24 : Ruisseau de Taille - Photographie AGC juillet 2019</i></p>	<p>▲</p> <p>Ruisseau de Taille dans le faubourg de Sermorens : rive droite, des berges boisées et érodables, rive gauche des constructions avec un rez-de-chaussée parfois inondable et de nombreux rejets d'eaux pluviales.</p> <p>Grille à l'entrée de la section enterrée (500x400mm) située dans le quartier de Plottière.</p>

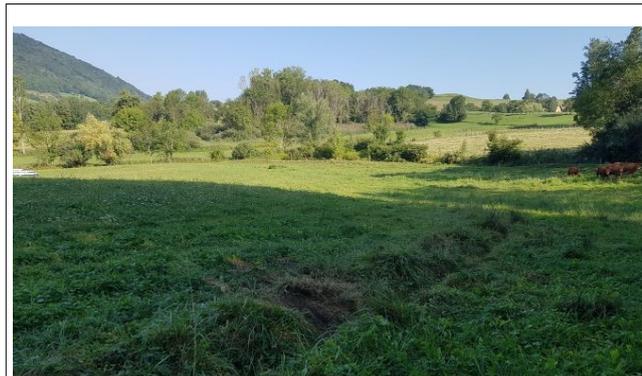
Illustration 25 : Zone humide en amont du dépôt VFD - Photographie AGC juillet 2019

La zone marécageuse drainée par des fossés et reprofilée pour éviter l'inondation du parking des cars immédiatement en aval.

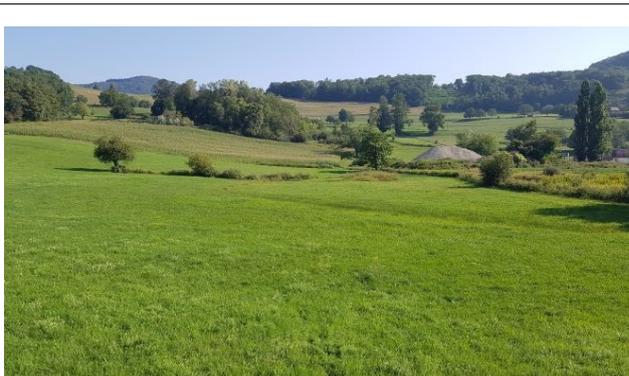
Illustration 26 : Bassin de rétention des Blanchisseries - Photographie AGC juillet 2019

Le bassin de rétention du ruisseau des Blanchisseries (vue complète en-dessous).

Type	Localisation	Maître d'ouvrage	Date de création	Capacité de rétention	Crue de dimensionnement	Débit de fuite
Bassin de rétention	Marais des Blanchisseries	Commune de Voiron	2018	9700m ³ à la cote des déversoirs (+2,40m).	Mise en fonctionnement des 2 buses du déversoir de sécurité à partir d'une crue de l'ordre du centennal [ERGH 2016]. Volume d'une crue centennale de 10123m ³ [ERGH 2016].	2 buses en Ø500 débouchant rue du Marais

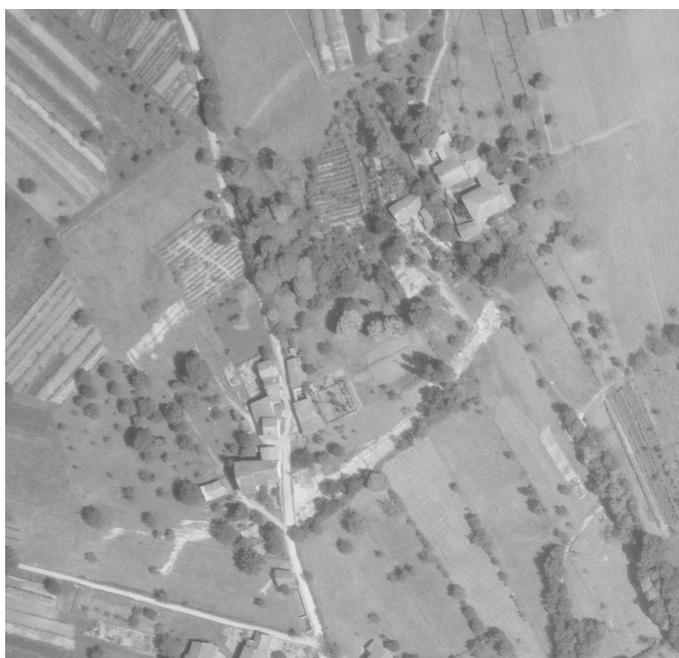
Illustration 29 : Ravinements sur le quartier de la Lieure, juin 1957 - Photographie aérienne juillet 1957

Le ravinement a été déclenché par l'arrivée du ruissellement débouchant d'un vallon perché en amont, de très faible pente, mais recueillant toutes les eaux du versant boisé de la colline de la Monture.

Un petit fossé se trouve maintenant à l'emplacement de cette coulée, mais son gabarit est très faible.

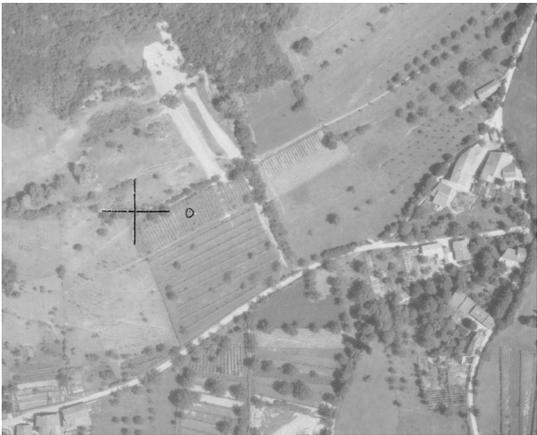
<i>Illustration 30 : Coulée boueuse à la Lieure, juin 1957 - Photographie aérienne juillet 1957</i>

N°	Date	Localisation	Observations / Dégâts	Sources
	23/06/1957	Versant boisé en amont de La Lieure	Coulée de boue très superficielle. Dépôts d'1m d'épaisseur maximum, parvenus jusqu'aux abords de la route de la Lieure	Témoignage oral Photographies aériennes
		<i>Coulée de boue entre le quartier de La Lieure et celui de Vir Fourche : juin 1957</i>

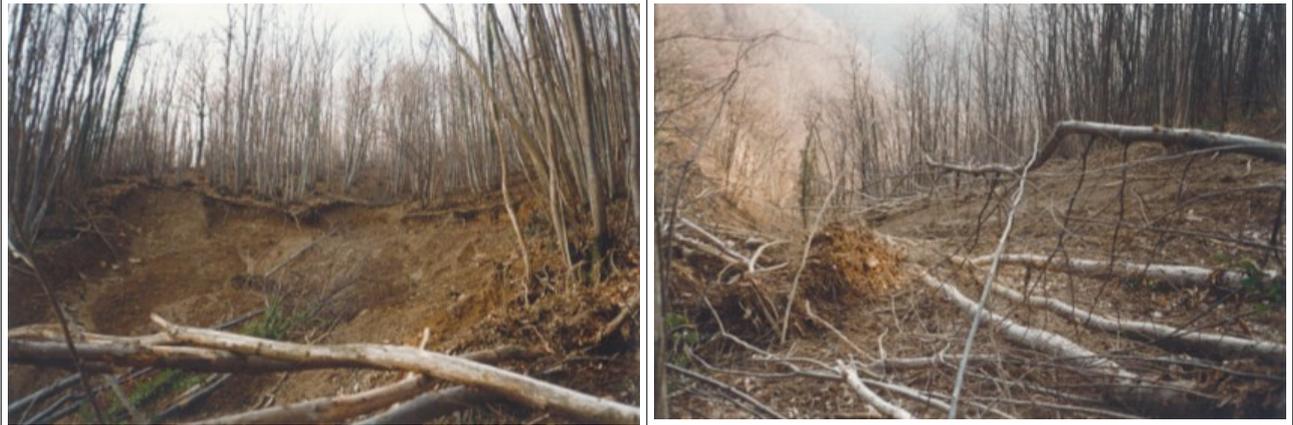
Coulée de boue dans le ravin descendant de Notre-Dame-de-Vouise sur la route des Gorges (22/12/1991): vue de la niche d'arrachement située vers 580m d'altitude, sur des pentes moyennes (55%) en amont du ravin (thalweg encore peu marqué à ce niveau. Le plan de glissement se situe au contact des molasses et de leur couche d'altération (environ 1,5m de formation de couverture) où ont été observées des circulations hydriques, émergeant dans la transition molasse gréseuse /molasse caillouteuse. La coulée est descendue sur une largeur de 30 à 50m, sur une longueur de 400 à 500m (jusqu'à la Morge).

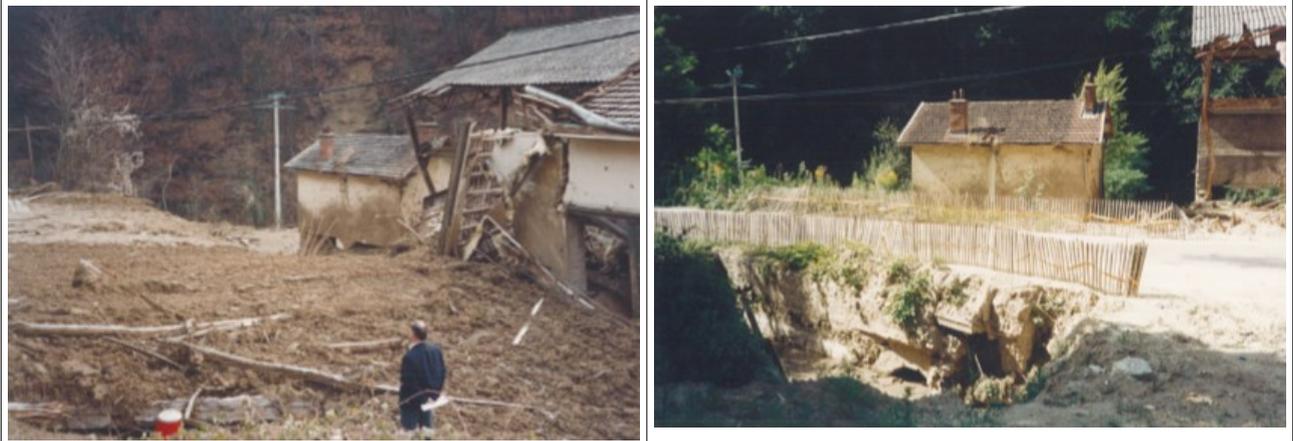
Coulée de boue dans le ravin descendant de Notre-Dame-de-Vouise sur la route des Gorges (22/12/1991): vue des dégâts au niveau de la route des Gorges, interceptée: un atelier de peinture partiellement détruit, un autre en partie.

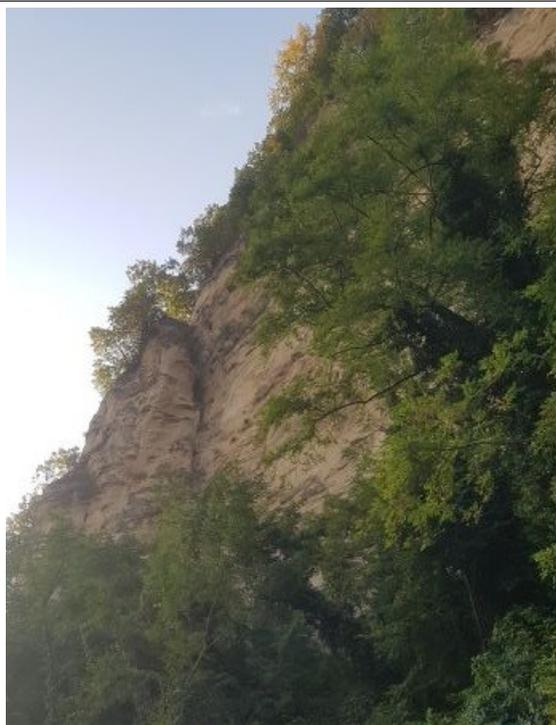
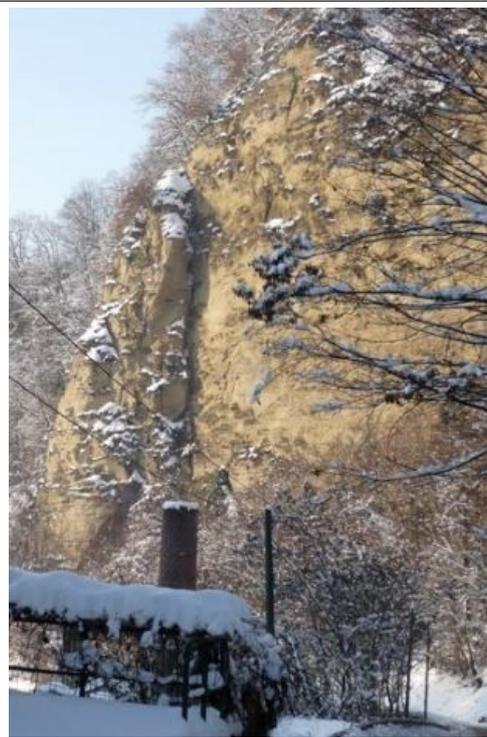
Écaille menaçante de l'escarpement principal, à l'entrée des gorges, appareillée.

A l'Est de petites écailles s'ouvrent et peuvent fournir des blocs de quelques litres sur la chaussée.

Dans la continuité Est de cette falaise, au droit de la cheminée, de petits bancs de grès que l'érosion dégage progressivement pourraient donner des éléments d'1m³ au maximum .

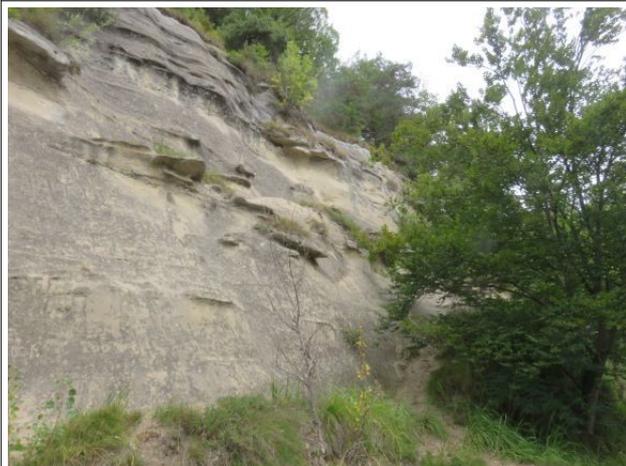
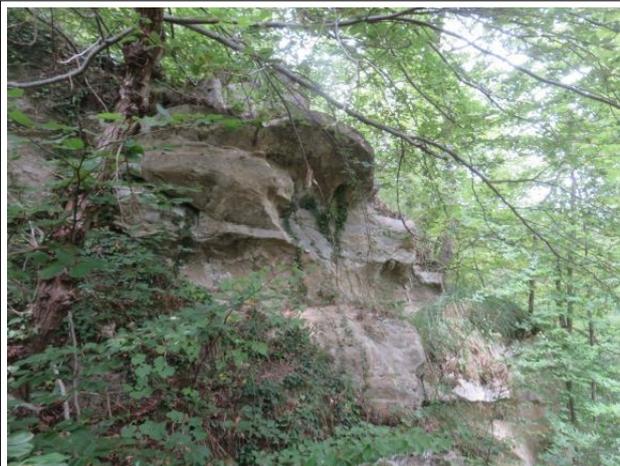
▲ Les gradins du second escarpement autour de la cote 500, où l'érosion différentielle dégage de petites assiettes dans les bancs gréseux, qui glissent en pied où s'éclatent rapidement sur le chemin. Quelques petits tombés sur le chemin (<50l.), mais rien de visible dans la pente à 35° en aval. Photographies AlpesGéoConseil 2019.

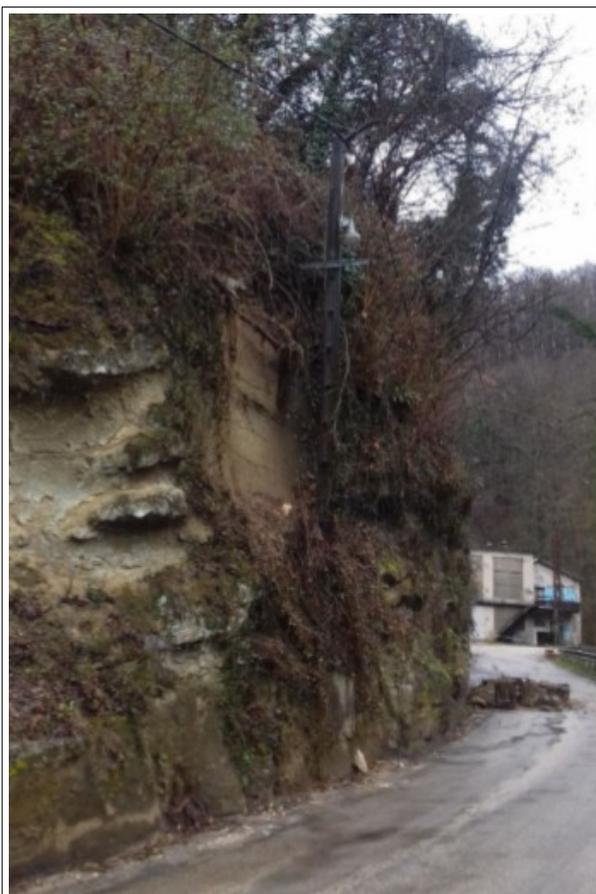
Glissements/éboulements fréquents du talus molassique dans la route des Gorges, à l'Est de l'ancienne usine des Sarrazins.

La majeure part des matériaux provient souvent du glissement de la couche superficielle des molasses altérées.

Photographies RTM 2018.

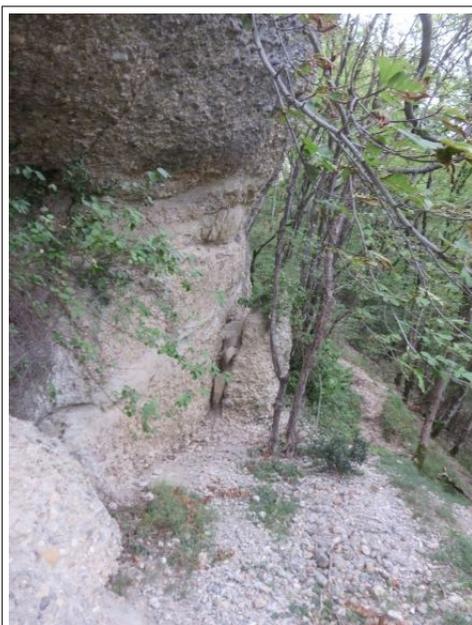
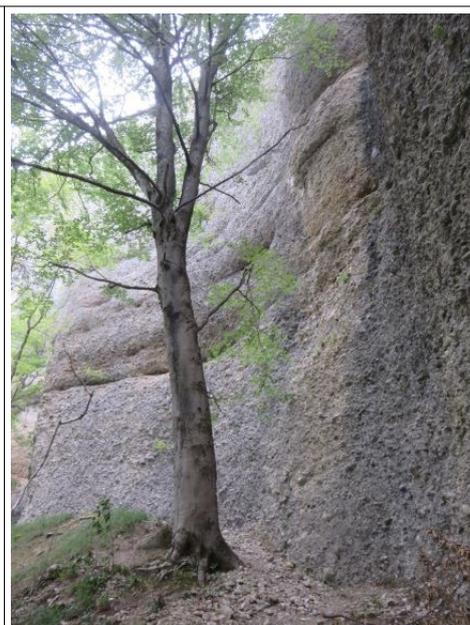
Des conglomérats très compacts, avec une érosion différentielle de la partie basse au niveau de bancs sableux apparaissant parfois vers la base, et dégageant quelques blocs s'arrêtant sur le replat au pied de l'escarpement. Aucun bloc repéré dans les pentes en aval, couvertes d'un tabliers de galets éboulés. Mais 3 écailles paraissent potentiellement instables. Leur volume varie de 1,5 à une quinzaine de mètres cubes.

Le versant Ouest de Notre-Dame-de-Vouise au droit du quartier du Noyer Vert est dominé par une falaise de molasse conglomératique à galets cimentés, longue de plus de 300m pour une hauteur pouvant atteindre 40m. En aval, elle se prolonge par une pente boisée comprise entre 35 et 40° qui s'achève sur les prairies en amont du Noyer dont la pente est d'environ 20°.

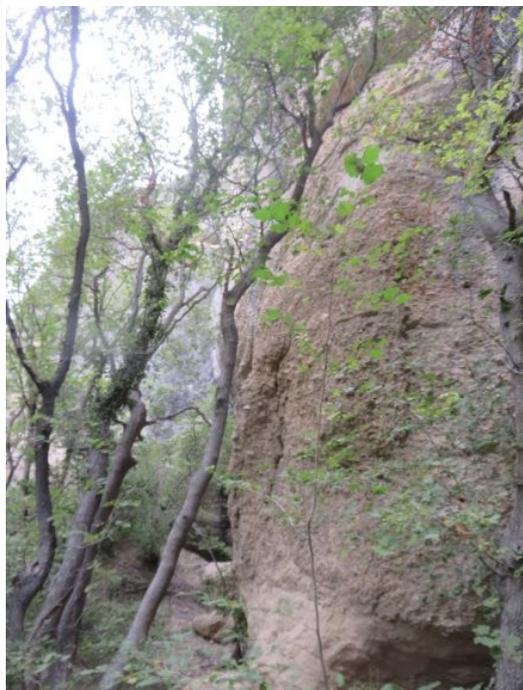
Ecaille d'une quinzaine de mètres cubes se fracturant, avec une base sableuse très sensible à l'érosion (détachement total et basculement à moyen terme). →

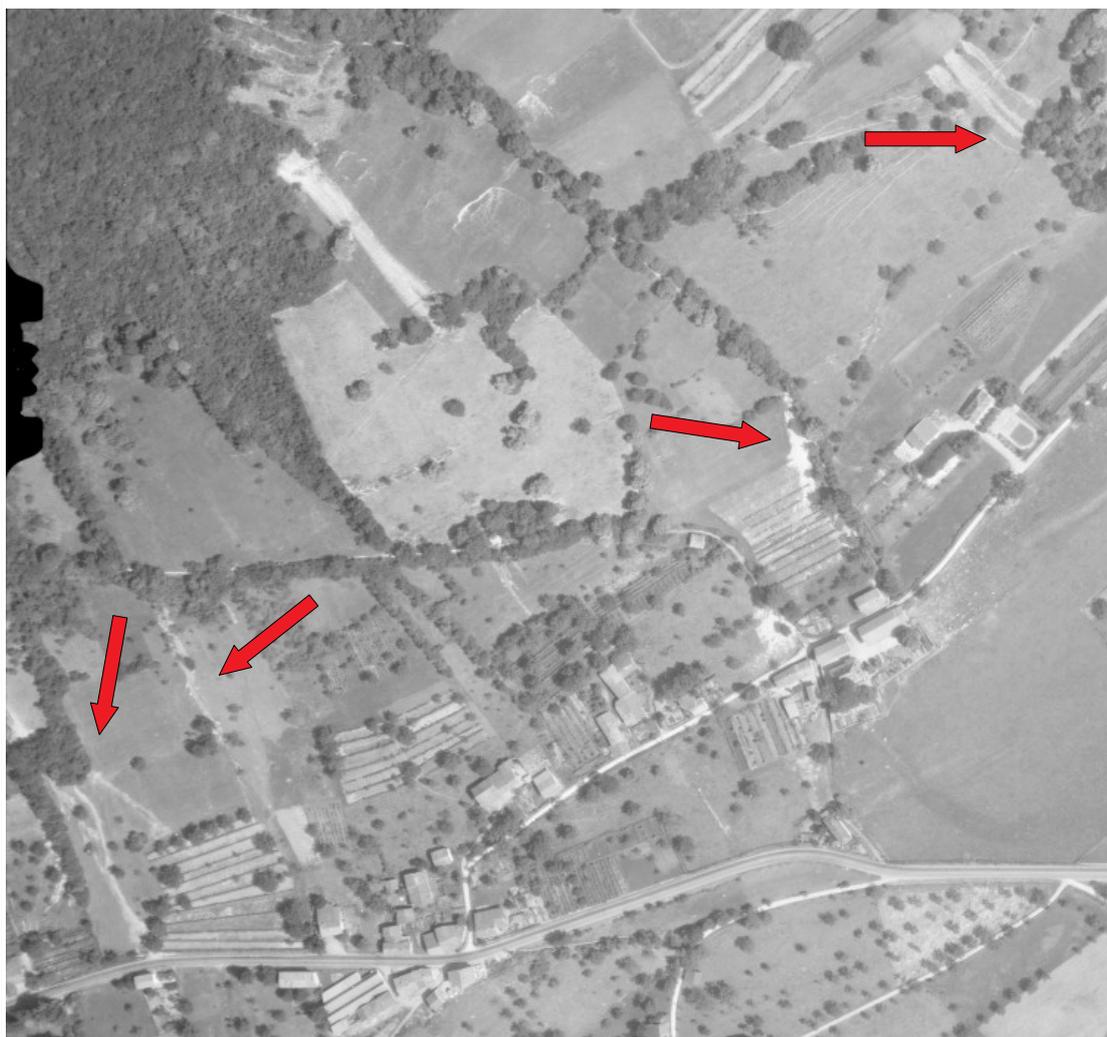
Illustration 31 : Ruissellements divers sur le quartier de l'Agnelas, 26 juin 1957 - Photographie aérienne juillet 1957

- Chemin du Ratour à l'Agnelas pouvant concentrer une partie des débordements de ce bassin versant jusqu'à une combe débouchant entre Le Cellier et l'Agnelas (pas d'indices de ravinement dans ce thalweg sur le terrain) et surtout jusqu'à un ancien carrefour de chemins dont l'un a concentré les ravinements en 1957 jusqu'au nouveau quartier résidentiel de l'Agnelas (non bâti à l'époque). Le débouché du chemin du Regardou n'intercepte actuellement que les eaux du bassin versant dominant le réservoir d'eau potable (mais qui comprend néanmoins de profonds thalwegs). Le ruissellement actuel ne fonctionne donc pas tout à fait comme en 1957 et risque moins de transporter des matériaux à l'Est, mais les conditions dépendent beaucoup des saignées et du cavalier de terre le long du chemin.

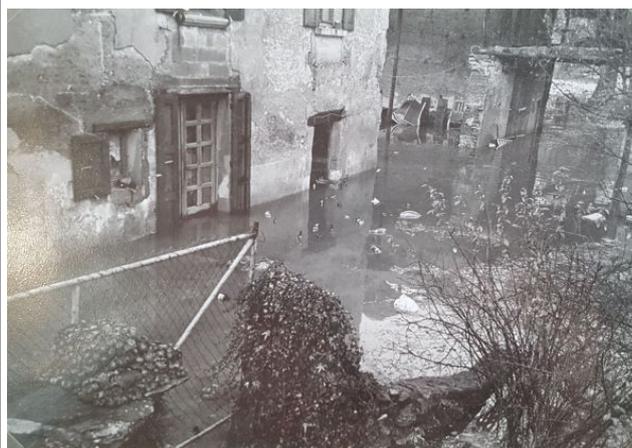
Illustration 32 : Inondations du vallon de Montponçon, décembre 1991 - Photographie d'un riverain

Photographies des inondations de décembre 1991 dans le vallon de Montponçon (archives d'un riverain du hameau)

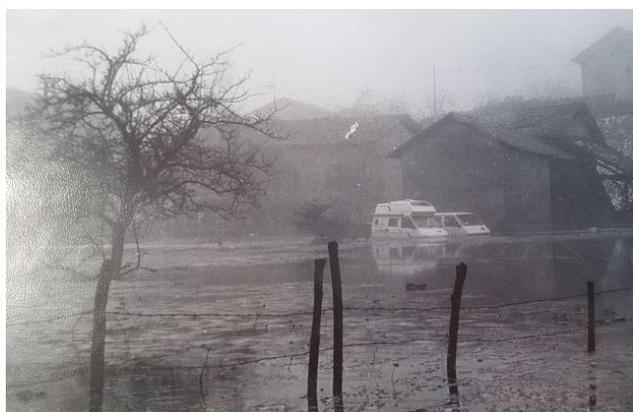
Illustration 33 : Inondations du vallon de Montponçon, décembre 1991 - Photographie d'un riverain

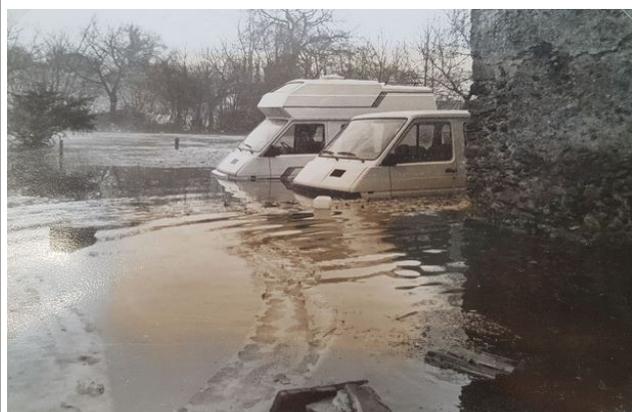
Illustration 34 : Inondations du vallon de Montponçon, décembre 1991 - Photographie d'un riverain

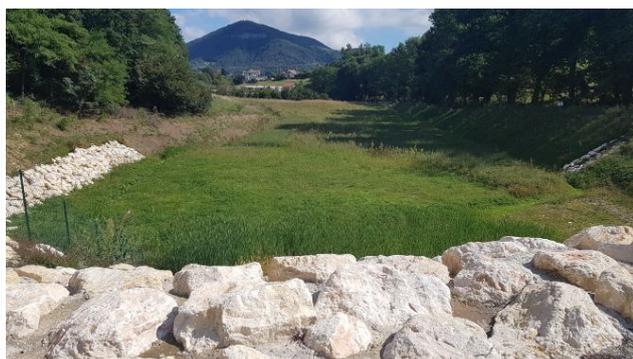
Illustration 35 : Bassins de rétention du vallon de Montponçon - Photographie AGC juillet 2019

Type	Localisation	Maître d'ouvrage	Date de création	Géométrie	Capacité de rétention	Crue de dimensionnement	Débit de fuite
Bassin de rétention initial	vallon de Montponçon	Ouvrage initial: Ville de Voiron Réaménagement 2016: Syndicat Intercommunal de la Morge et de ses affluents	2008 réaménagé en 2016	2008: barrage en terre submersible de 1,6m de hauteur 2016: Reprofilage	2008: 6300m ³ 2016: 8900m ³	2008: traitement de la zone d'activité de Parvis 1 seulement (4ha de surface active)	Jusqu'en 2016: orifice réglable. Réglé en 2016 à 20l/s à mi-hauteur de remplissage de la rétention.
Bassin de rétention supérieur	vallon de Montponçon	Syndicat Intercommunal de la Morge et de ses affluents	2016	barrage en terre submersible de 4m de hauteur	28000m ³		Orifice réglable de déversement sur le bassin inférieur.
Dispositif total (bassins de rétention en série N°1 et 2)	vallon de Montponçon		2016		36900m ³

Le bassin de rétention supérieur n'est dimensionné que pour des conditions trentennales à cinquanteennales. Il a donc été considéré dès sa conception (annexe N°1 du Dossier d'incidence - ERGH 2016), que le bassin plein (aléa très fort I'4) provoquerait une submersion des terrains en amont en crue centennale. La cote de la zone inondable est fixée à 335 NGF (aléa fort I'3, correspondant à des hauteurs d'eau entre 1 et 1,5m de hauteur environ). Elle comprend une partie des jardins collectifs. La parcelle dans leur prolongement Est a été remblayée à la cote 334,9 vis-à-vis du risque de remontée du fil d'eau depuis le bassin de rétention. Mais elle peut être atteinte comme les autres terrains en amont par du ruissellement provenant du bassin versant naturel (aléa faible d'inondation de pied de versant I'1 vers l'Ouest et de ruissellement V1 vers l'Est).

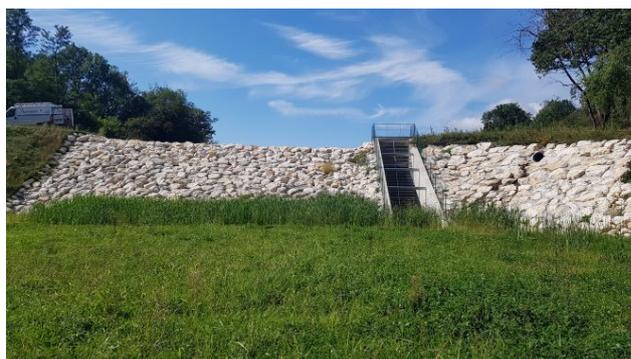
Illustration 36 : Bassins de rétention du vallon de Montponçon - Photographie AGC juillet 2019

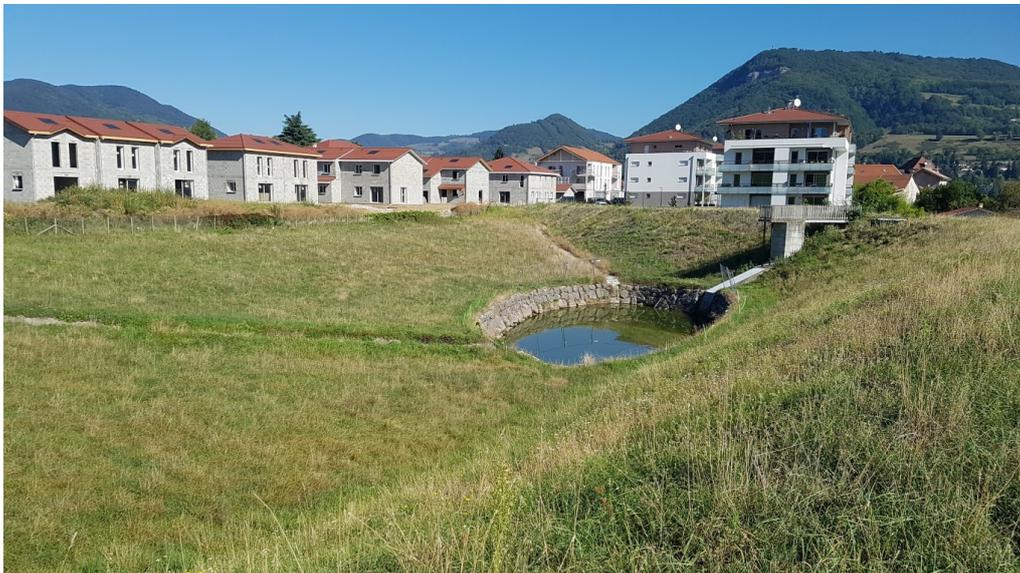
Illustration 37 : Bassin de rétention de la Tour de Criel - Photographie AGC juillet 2019

Un bassin de rétention a été construit pour tamponner les eaux pluviales en provenance de lotissements récents. La digue frontale de l'ouvrage, très raide, mesure 6m de hauteur. Elle est arasée à la cote 298,50. Elle est en terre, parée côté amont et partie aval de l'emprise de la retenue avec une géomembrane étanche, enfouie pour des raisons esthétiques. Un dispositif bétonné de surverse est présent pour éviter l'érosion de la digue lors d'une mise en charge de l'ouvrage. La surverse est ensuite reprise par une grille et évacuée par une canalisation. Le risque de rupture de digue n'a pas été étudié dans la présente étude, ni les éventuels défauts d'évacuation des eaux (de fuite et surverse).

Type	Localisation	Maître d'ouvrage	Date de création	Géométrie	Capacité de rétention	Crue de dimensionnement	Débit de fuite
Bassin de rétention	Quartier de la Tour de Criel	Ville de Voiron	1998?	Digue de terre de 6m de hauteur arasée à la cote 298,50	16700m ³ (atteint à la cote 297,70 du déversoir)	Pluie de période de retour centennale (volume de 14 340m ³ initialement estimé)	17,6l/s

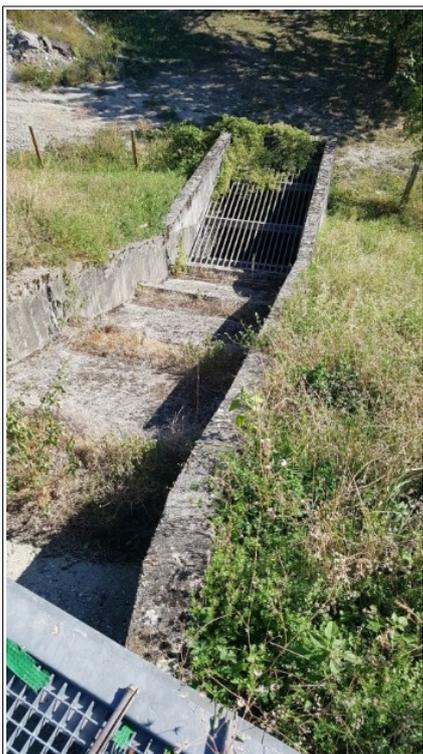
Illustration 38 : Surverse bétonnée et grille de récupération du bassin de rétention de la Tour de Criel - Photographie AGC juillet 2019

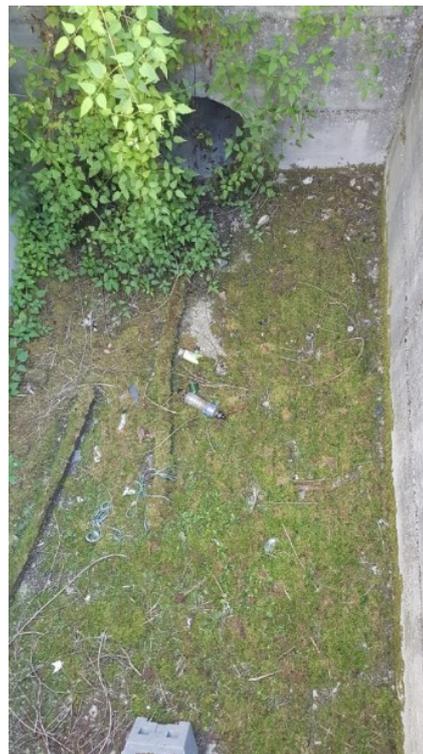
Illustration 39 : Canalisations d'évacuation de la surverse du bassin de rétention de la Tour de Criel - Photographie AGC juillet 2019

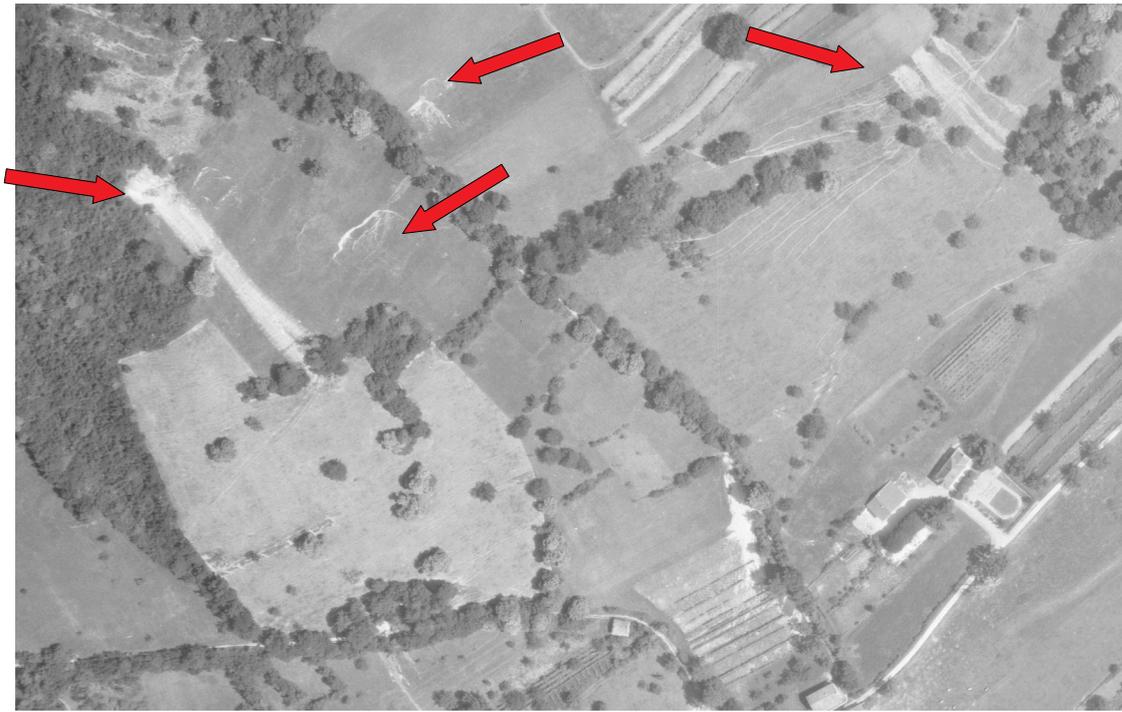
Illustration 41 : Glissements et coulées de boue sur le versant dominant le quartier de l'Agnelas, juin 1957 - Photographie aérienne juillet 1957

- Très nombreux glissements assez superficiels déclenchés sur le versant dominant l'Agnelas en juin 1957, dont il ne reste généralement plus de traces bien nettes sur le terrain actuellement (cf illustration 42 ci-après) ni sur le lidar, hormis dans le virage de la route d'accès au Mollard (car réactivé en 1988);
- Indices de terrains sensibles au fluage dans le secteur du réservoir d'eau potable en amont de l'Agnelas (observés sur le terrain), peut-être liés à un résidu de couverture morainique;
- Nombreux indices de mouvements divers, intéressant probablement la couche altérée des molasses ou un résidu de couverture morainique, sur le haut versant boisé du Regardou dominant l'Agnelas et le Mollard (phénomènes mis en évidence par le lidar);
- Traces de glissements historiques sur le coteau du Paviot mis en évidence par le lidar.

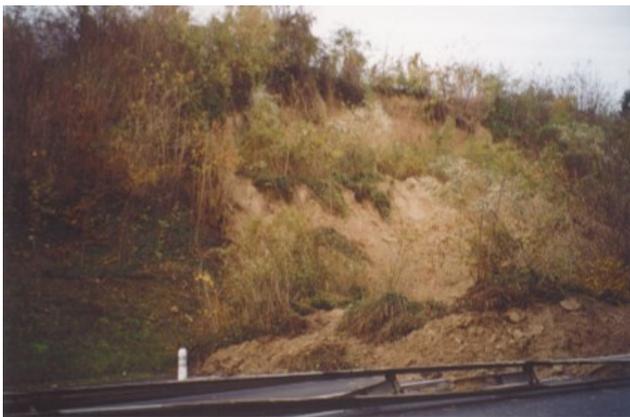
Illustration 42 : Glissement sur la RD75, 17/11/2002 - Photographie RTM

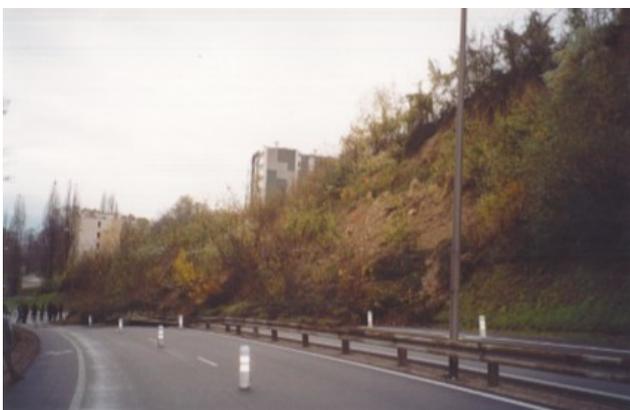
Illustration 43 : Glissement sur la RD75, 17/11/2002 - Photographie RTM

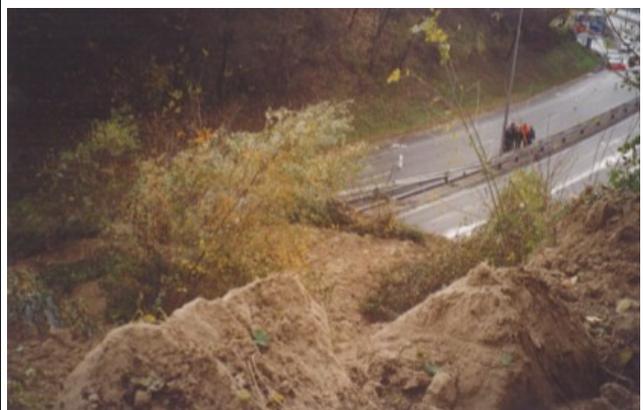
Illustration 44 : Glissement sur la RD75, 17/11/2002 - Photographie RTM

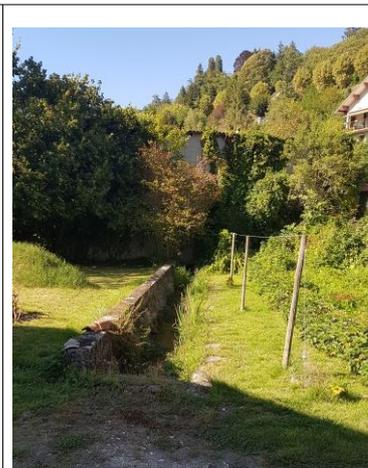
Le petit chenal du Gorgeat dans la zone résidentielle avant son entrée dans l'ouvrage Ø500 sous la scierie (rue du Vieux Guillon).

Illustration 45 : Ruisseau du Gorgeat en amont de l'ouvrage Ø500 mm - Photographie AGC juillet 2019

- busage en Ø500 mm au niveau de la rue du Vieux Guillon, à l'extrémité Nord du stade de sport de Dalmassière (capacité maximale de transit de 0,4m³/s) passant sous la scierie ;
- ouvrage en Ø1200 mm dans le virage du boulevard du Guillon (en amont du Lycée).

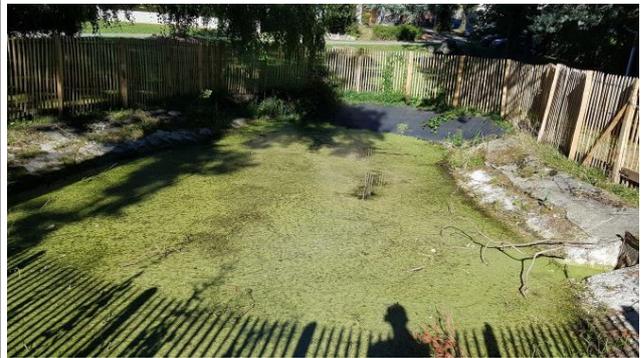
Petit plan d'eau au milieu du quartier du boulevard du 4 septembre, au centre d'une vaste dépression.

Illustration 46 : Plan d'eau dans le quartier du boulevard du 4 septembre - Photographie AGC juillet 2019
