PLAN DE PRÉVENTION DES RISQUES NATURELS

VILLE DE VOIRON

**Rapport de présentation détaillé
de la carte des aléas**

Version 2.0

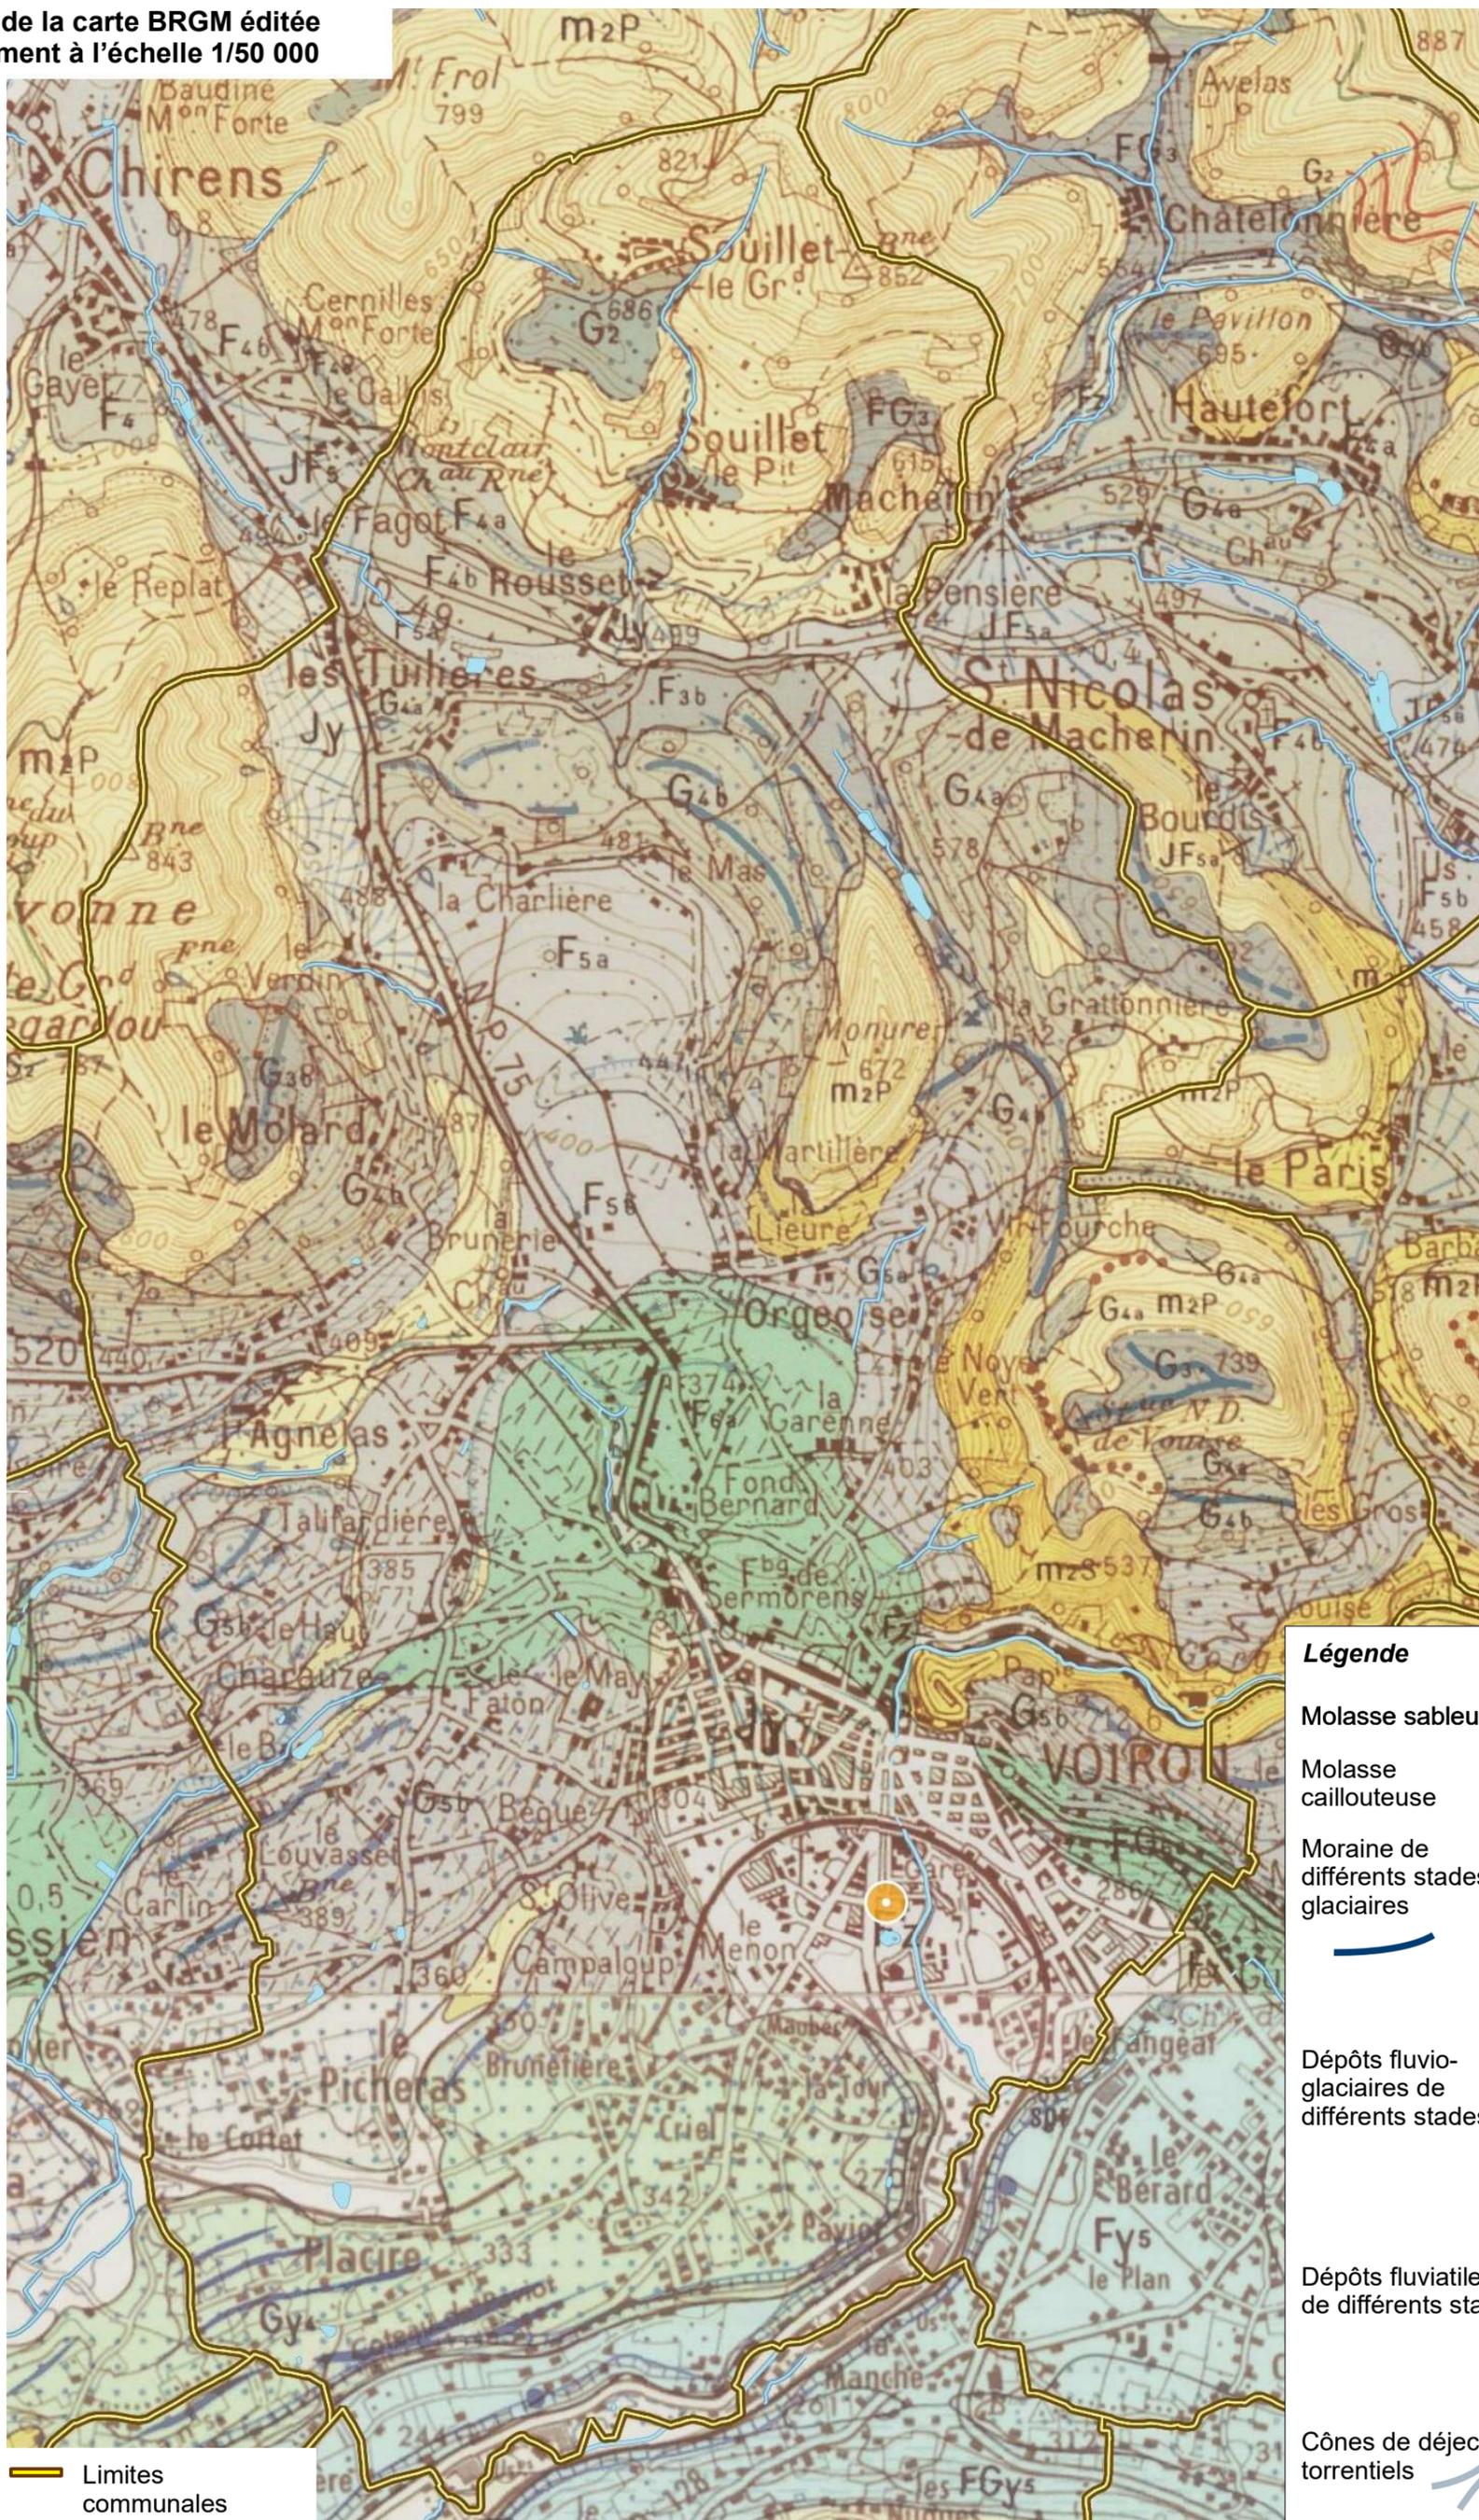
- Annexe N°3 – Plan de Prévention des Risques Naturels de Voiron -

Extrait de la carte BRGM éditée initialement à l'échelle 1/50 000

4.3 CARTE DES CONDITIONS GÉOLOGIQUES

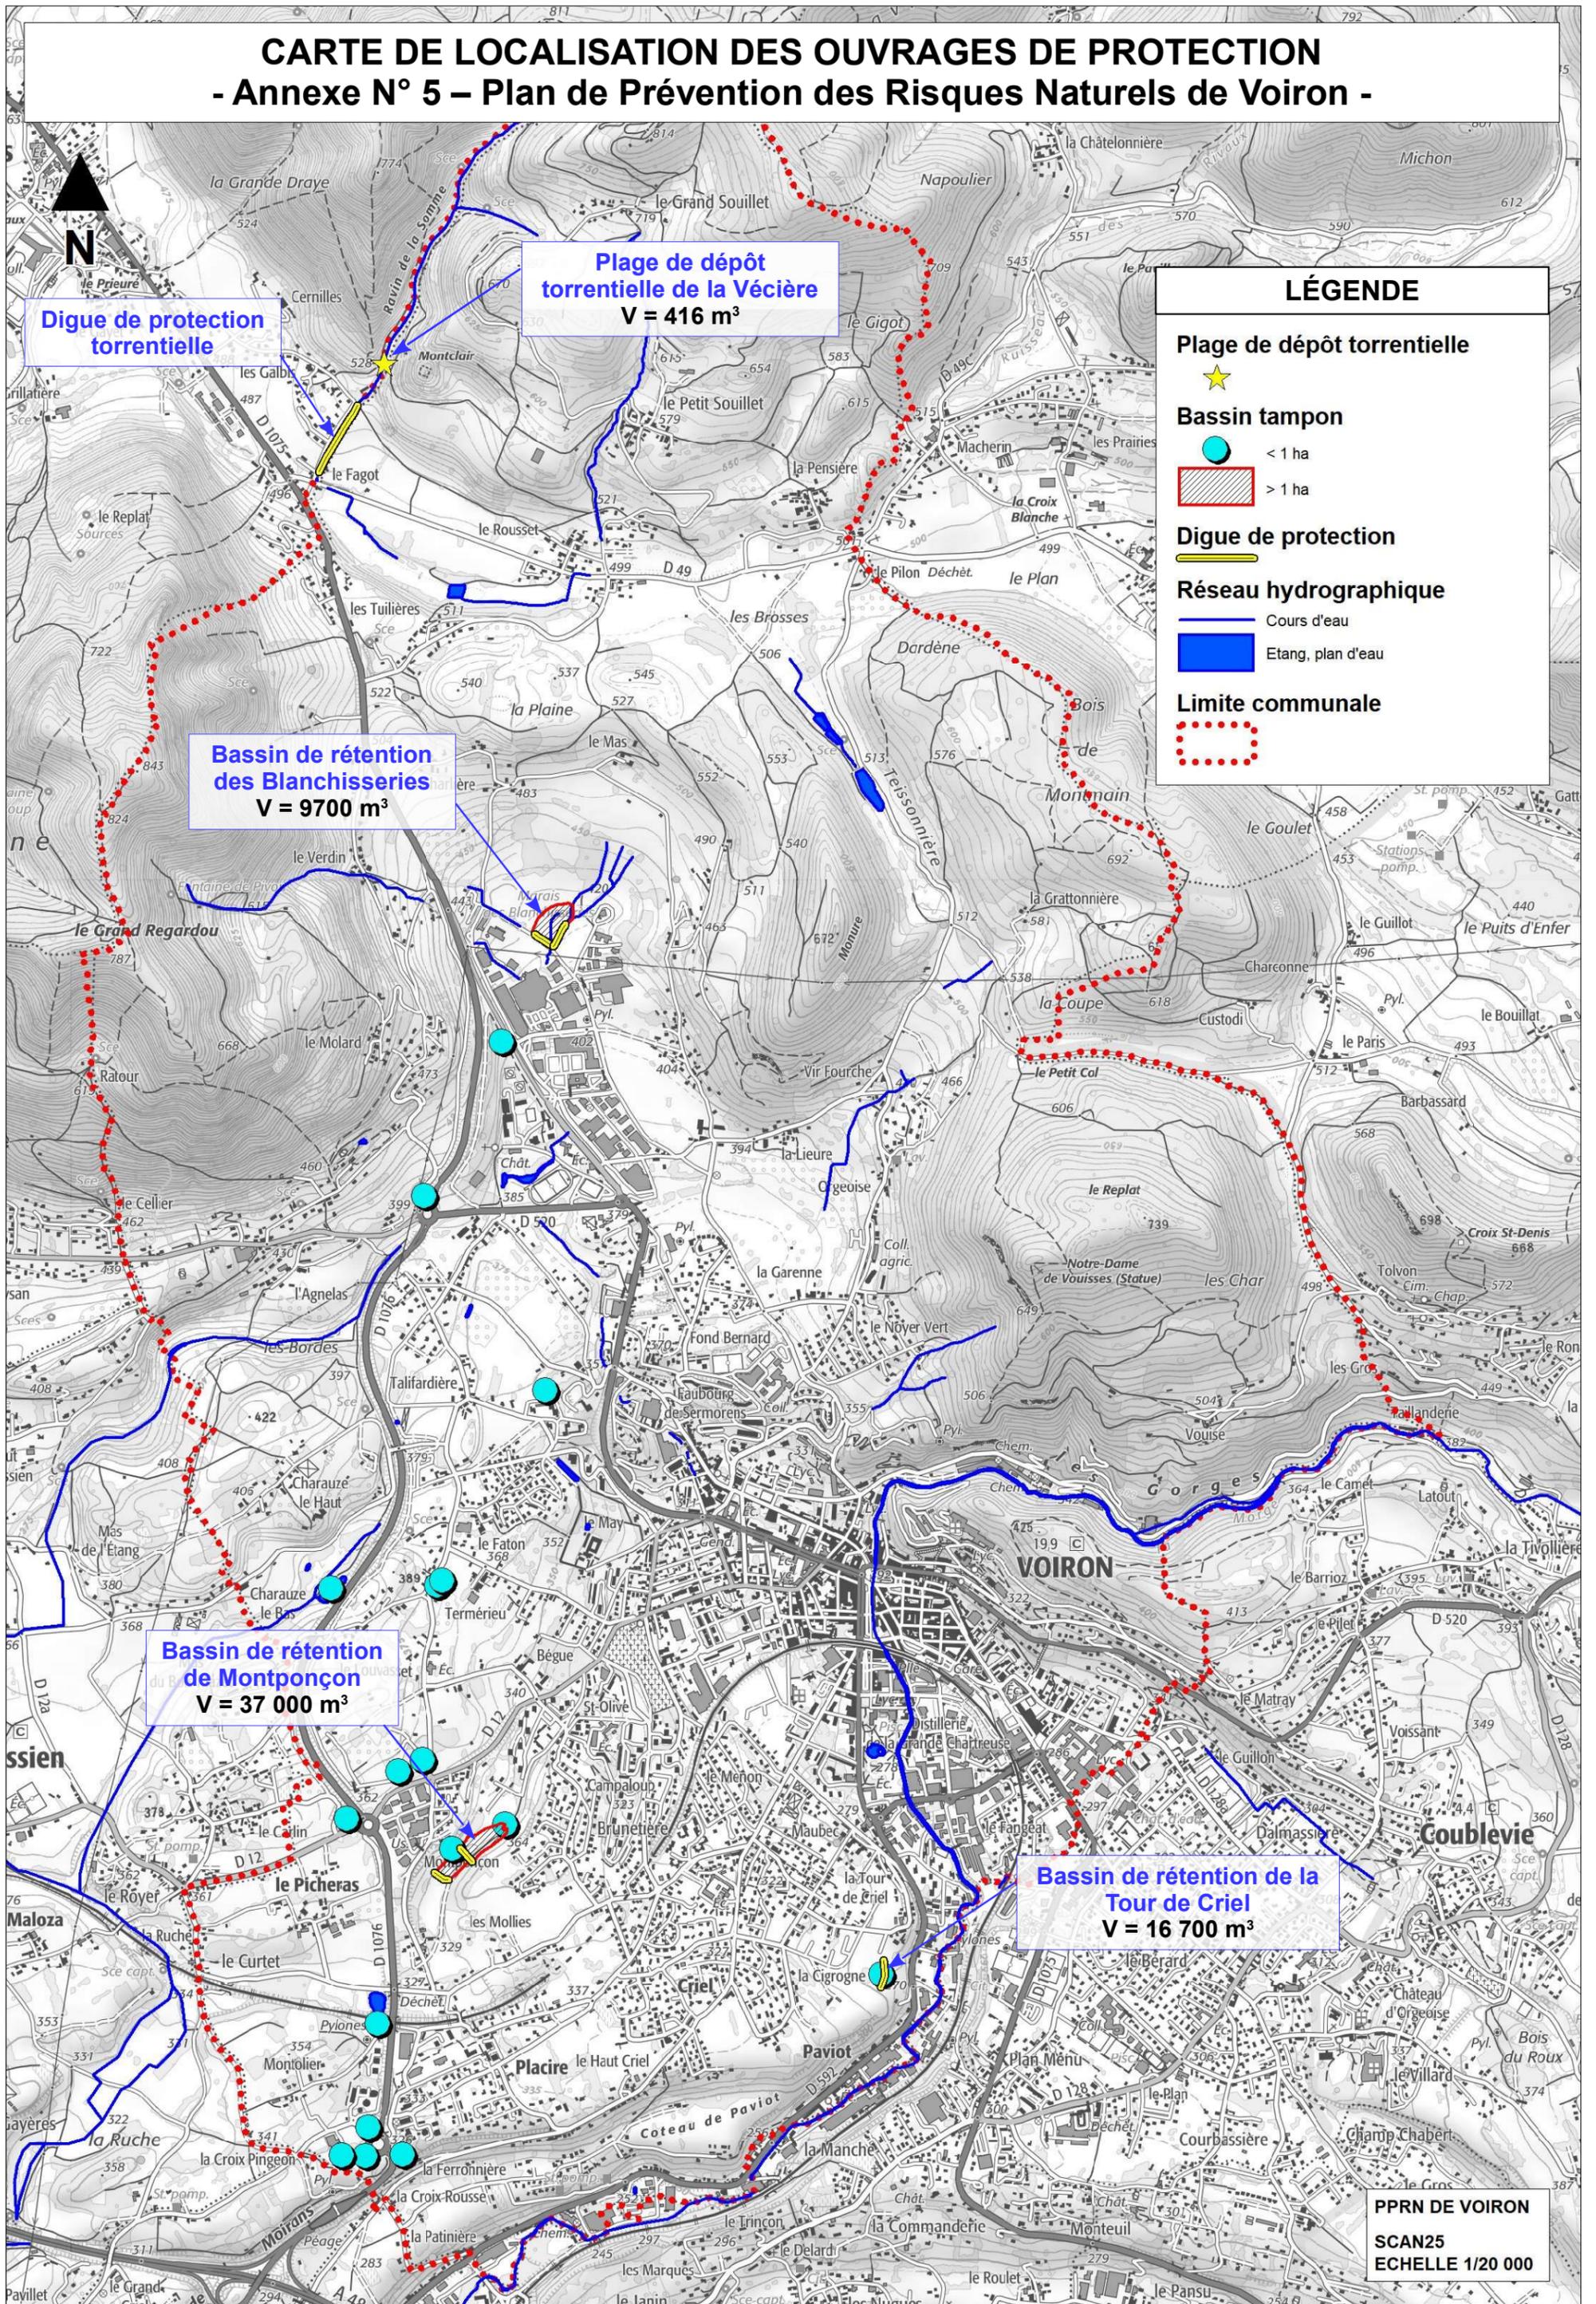
CARTE DE LOCALISATION DES OUVRAGES DE PROTECTION

**Plage de dépôt
torrentielle de la Vécrière
V = 416 m³**

**Digue de protection
torrentielle**
