Référence
REH2021N00722-RAM-RP-00005

SALAISE-SUR-SANNE (38) ETUDE DE DANGERS

SEQENS
SOLVENTS & PHENOL SPECIALTIES

ETUDE DE DANGERS

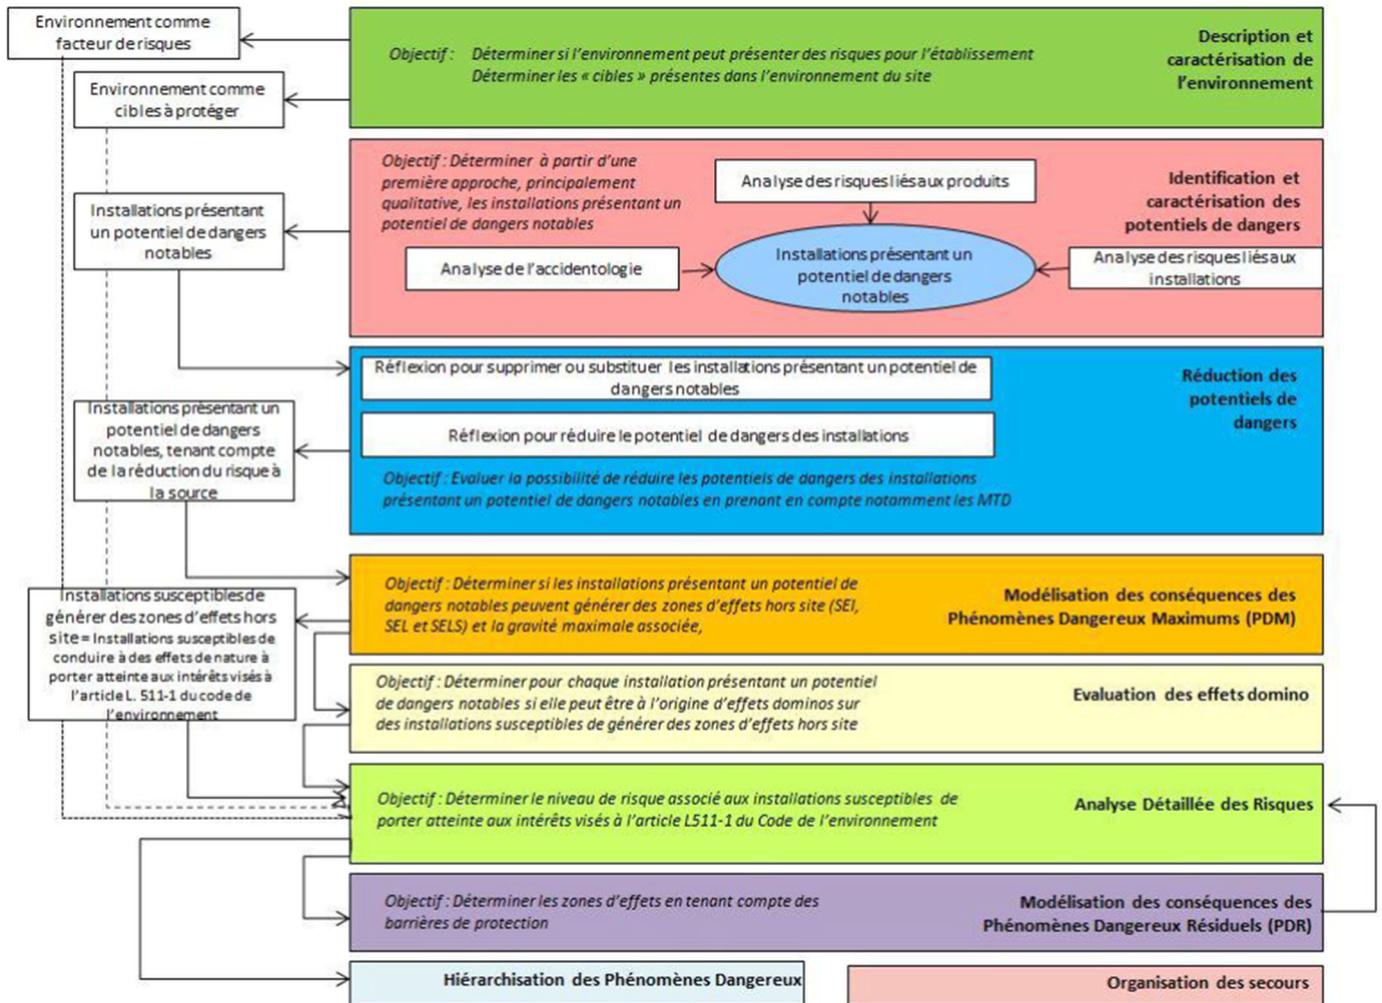
La description du site et du projet fait l'objet de la partie II. La méthodologie générale mise en œuvre dans le cadre de l'étude des dangers, objet de cette partie IV, est présentée ci-dessous :

Figure 2 : Méthodologie générale de réalisation de l'étude des dangers

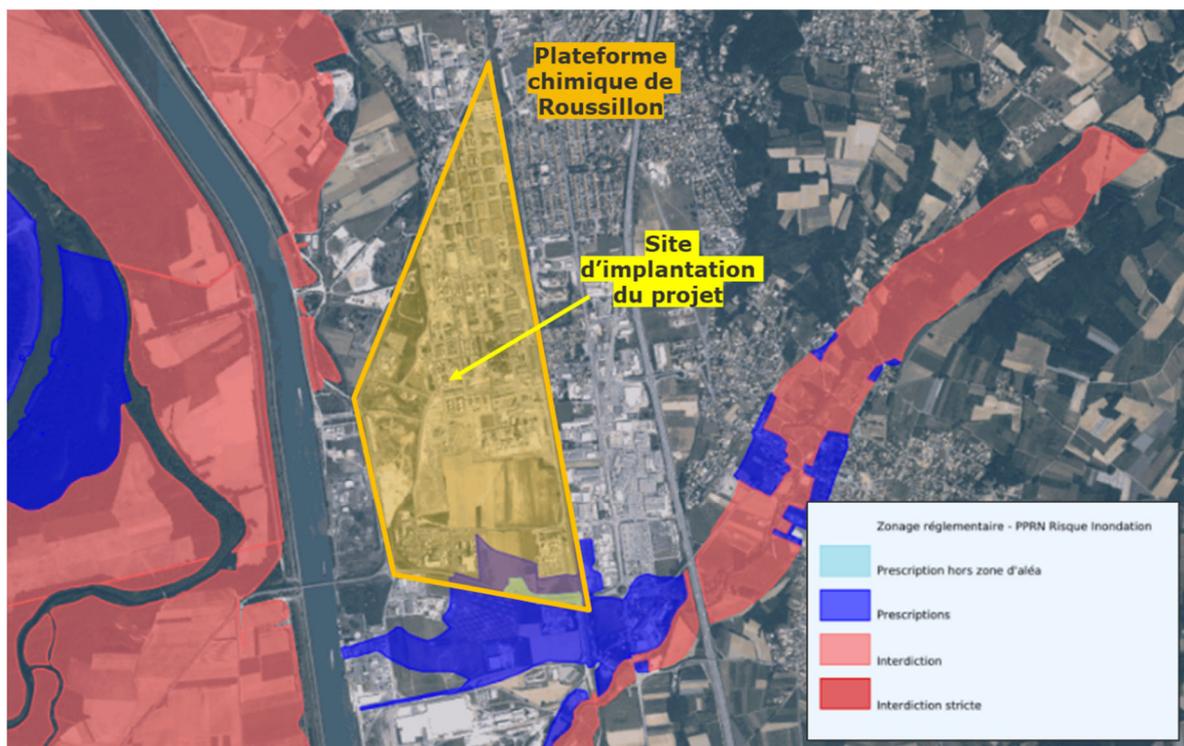
Figure 3 : Zones prescrites par le plan de prévention des risques d'inondation de Salaise-sur-Sanne

On y observe que, si la plateforme de Roussillon est soumise à certaines prescriptions dans sa partie sud, ces dernières ne concernent pas le site d'implantation du projet.

Ce dernier délimite différentes zones autour de la Sanne et y régit les activités autorisées et interdites, notamment en matière de constructibilité. Ces zones sont détaillées sur la Figure 3 ci-dessous.

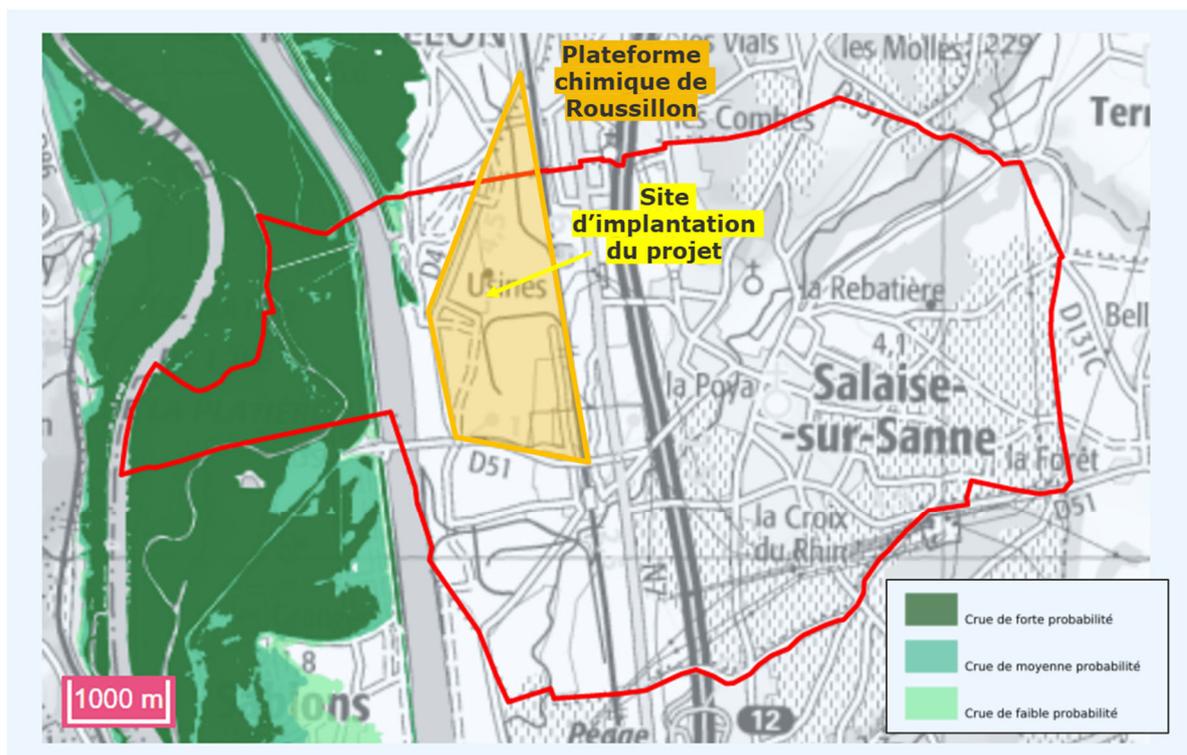
Une étude des probabilités de crues a également été réalisée par le BRGM, et donne lieu à des résultats convergents, comme l'indique la Figure 4 ci-dessous. En effet, la plateforme de Roussillon, et a fortiori le site d'implantation du projet, ne sont pas considérés comme à risque vis-à-vis d'une crue.

Figure 4 : Zonage de la probabilité de crue sur la commune de Salaise-sur-Sanne

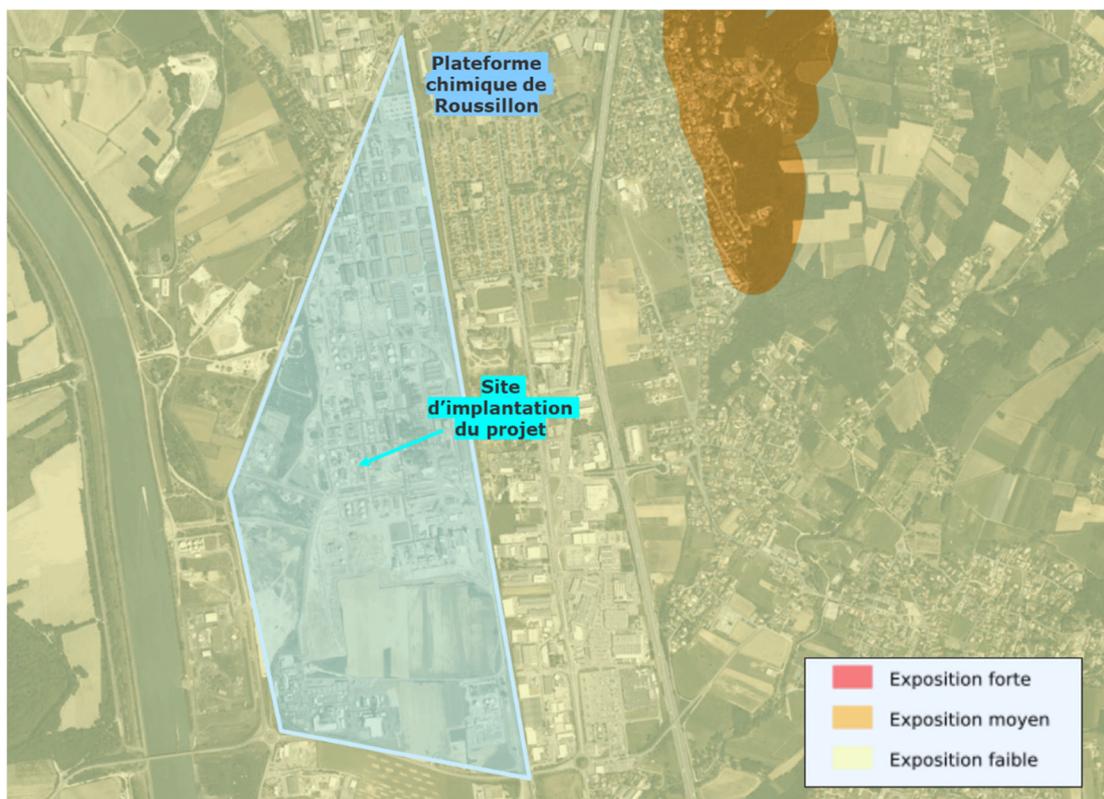
Par ailleurs, comme l'indique la Figure 5 ci-dessous, la totalité de la plateforme chimique de Roussillon, et par conséquent le site d'implantation du site, est classée en zone d'exposition faible en matière de retrait-gonflement de sols argileux.

Figure 5 : Zonage de l'exposition au retrait-gonflement de sols argileux

Le risque retrait-gonflement de sols argileux ne sera donc pas retenu comme potentiel de danger dans le cadre de la présente étude de dangers.

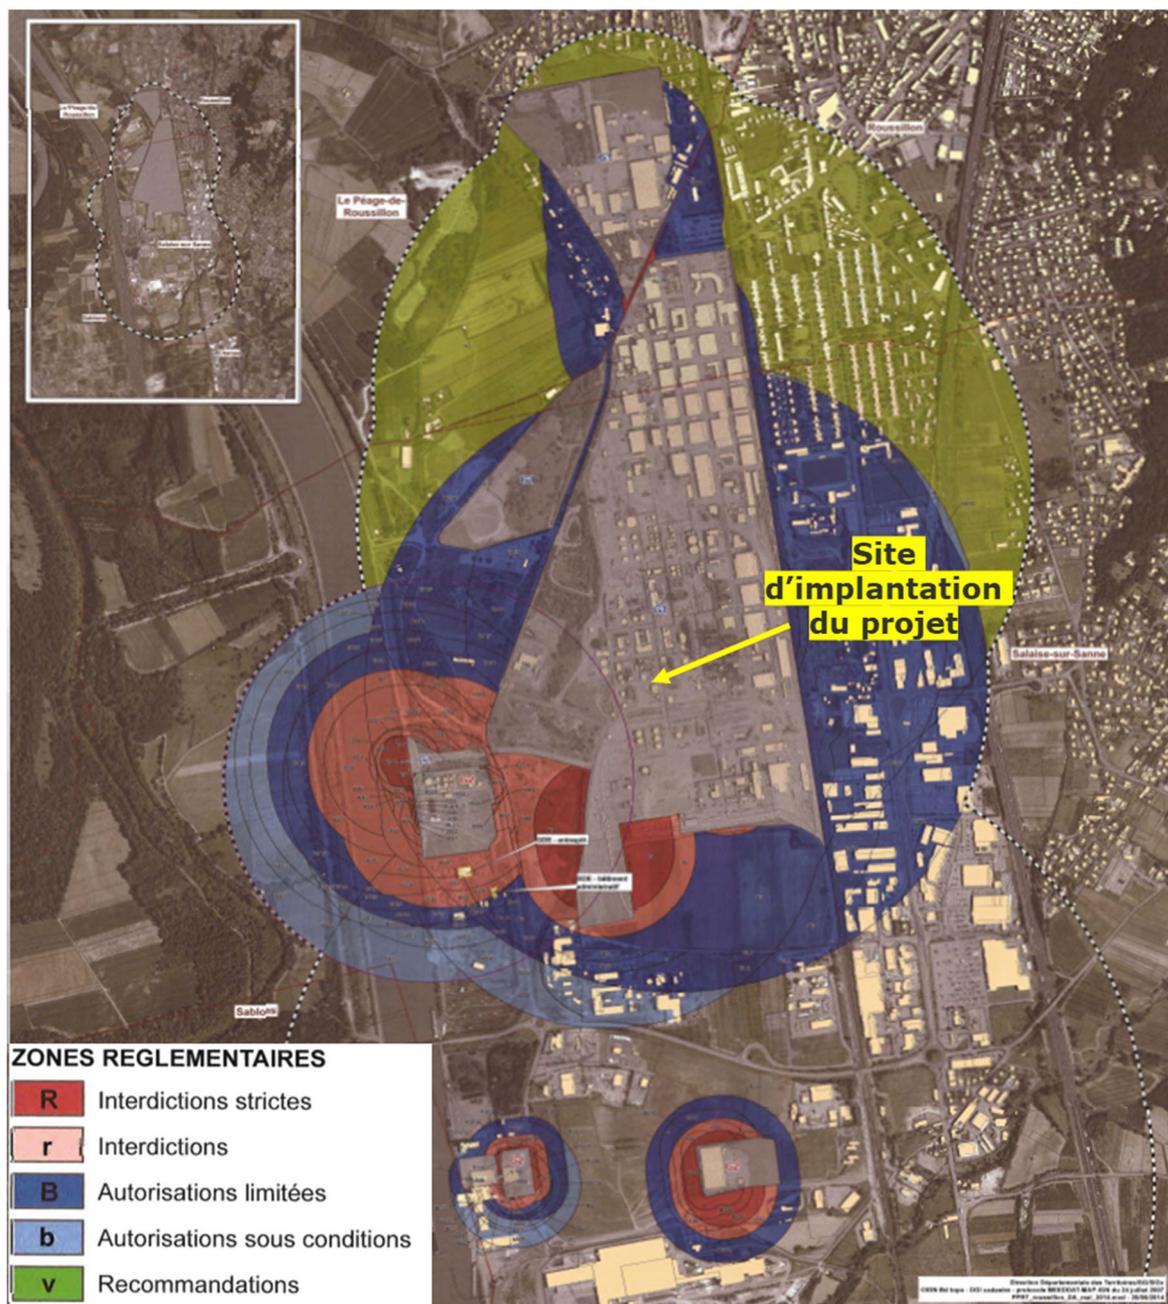
Novapex fait donc partie des industries à risque intégrée dans ce PPRT pour lesquelles les risques (effets thermiques, effets de surpression et effets toxiques) ont été modélisés.

Figure 7 : Zonage réglementaire associé au PPRT ADISSEO France, BLUESTAR SILICONES, ENGRAIS SUD VIENNE, GEODIS BM Rhône-Alpes, NOVAPEX, RHODIA OPERATIONS et RUBIS STOCKAGE (2014)

La commune de Salaise-sur-Sanne est soumise à un Plan de prévention des risques technologiques (PPRT) qui englobe également trois autres communes voisines : Roussillon, Le Péage de Roussillon et Les Sablons. Prescrit en avril 2009, ce PPRT a été approuvé le 9 juillet 2014. Il concerne les entreprises suivantes : ADISSEO France, BLUESTAR SILICONES, ENGRAIS SUD VIENNE, GEODIS BM Rhône-Alpes, **NOVAPEX (SEQENS)**, RHODIA OPERATIONS et RUBIS STOCKAGE (voir Figure 7).

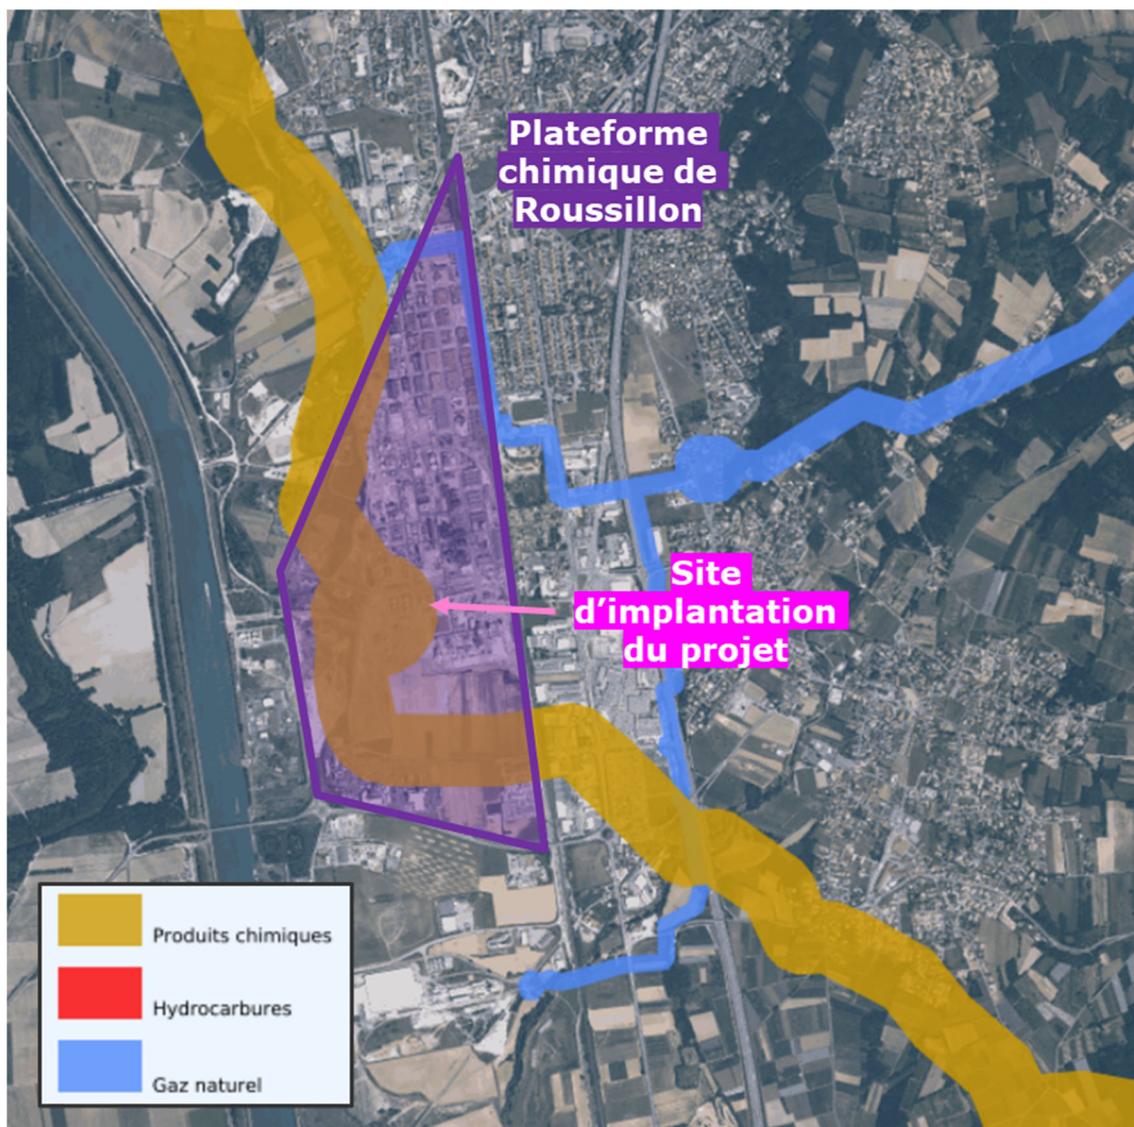
Figure 9 : Localisation des principales canalisations de transport de matières dangereuses à proximité de la plateforme chimique de Roussillon

De plus, des racks et canalisations de matières dangereuses sont présents au sein de la plateforme de Roussillon. Notamment, une canalisation d'oxygène est présente à proximité immédiate du projet.

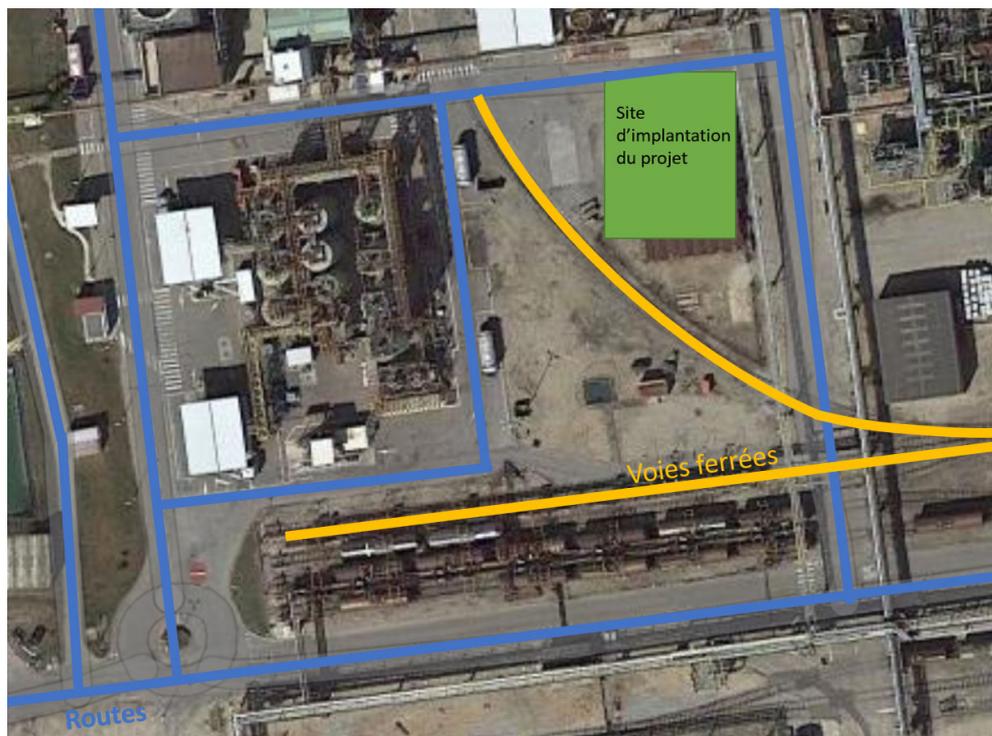
Figure 12 : Plan de circulation proche du site d'implantation du projet

La plateforme chimique possède un plan de circulation pour les poids lourds, sur lequel sont décrits les emplacements des voies, routes, dégagements, parkings internes et externes utilisables par plusieurs exploitants, ainsi que les droits et conditions de circulation et d'accès des divers véhicules et engins.

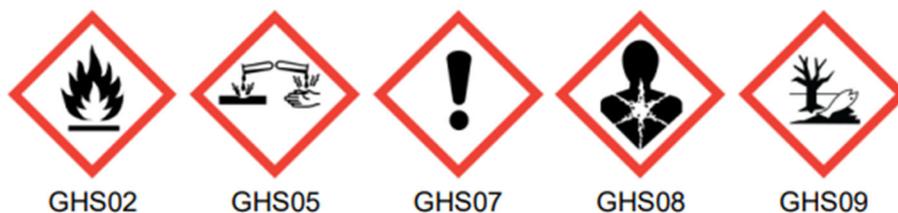
Figure 16 : Etiquetage du mélange B

H226 - Liquide et vapeurs inflammables.

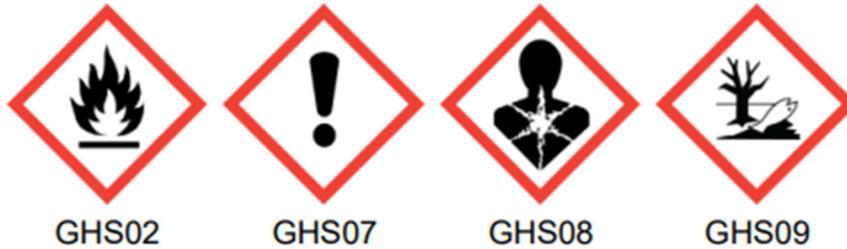
Figure 17 : Etiquetage des aliphatiques

H225 - Liquide et vapeurs très inflammables.

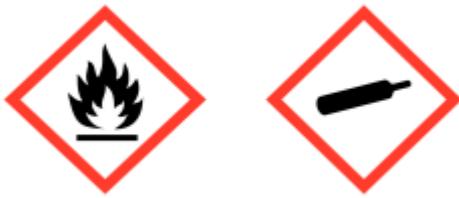
Figure 18 : Etiquetage du propane

H220 : Gaz extrêmement inflammable.

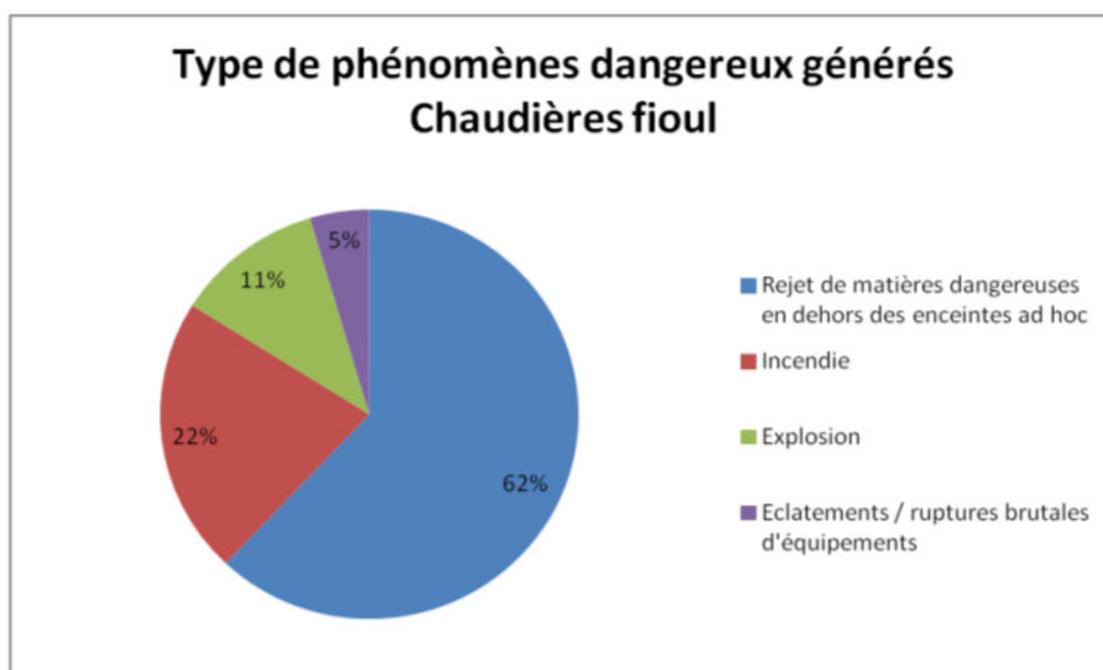
La répartition des phénomènes dangereux générés par des chaudières fioul est illustrée dans le diagramme ci-dessous :

Figure 20 : Répartition des phénomènes parmi les cas impliquant des chaudières fioul

Les conditions nécessaires à une explosion liée au fioul se retrouvent principalement au niveau du corps de chauffe, soit dans un périmètre délimité.

L'INERIS dans son guide a réalisé une étude de l'accidentologie basée sur une analyse du BARPI concernant 87 événements survenus entre juin 1974 à juin 2014 et concernant les chaufferies alimentées au fioul.

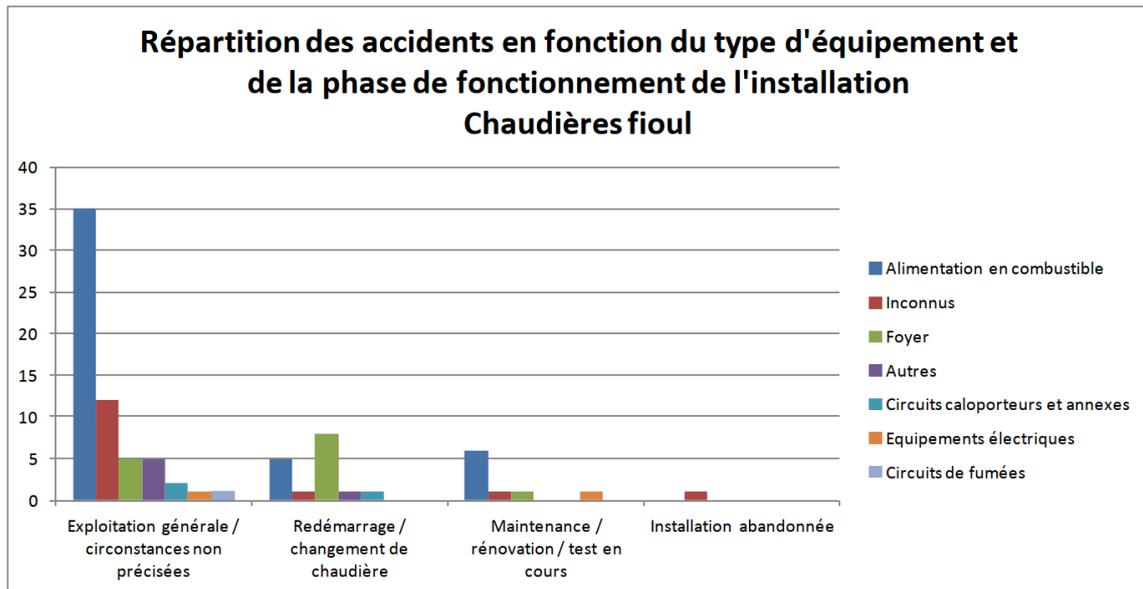
Un détail de la répartition des accidents en fonction du type d'équipement et de la phase de fonctionnement de l'installation est illustré dans l'histogramme ci-dessous.

Figure 21 : Répartition des accidents en fonction de la phase de fonctionnement

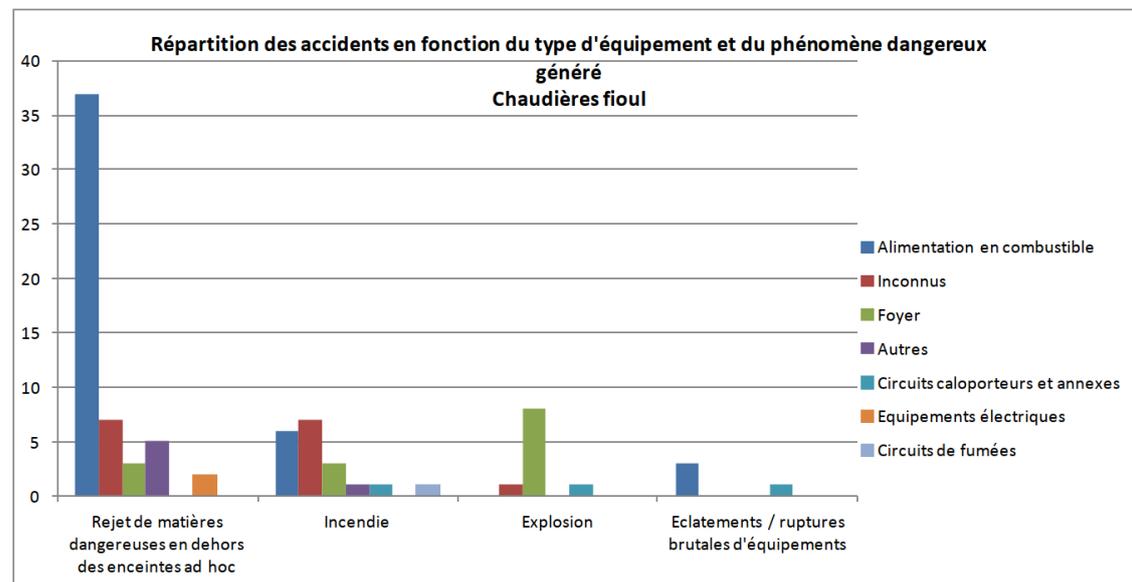
Un détail de la répartition des phénomènes dangereux générés par équipement est illustré dans l'histogramme ci-dessous.

Figure 22 : Répartition des accidents en fonction du type d'équipement et du phénomène dangereux

La cause identifiée comme majoritaire d'une perte de confinement est la rupture du circuit d'alimentation en amont de la chaudière, généralement due au vieillissement de la ligne.

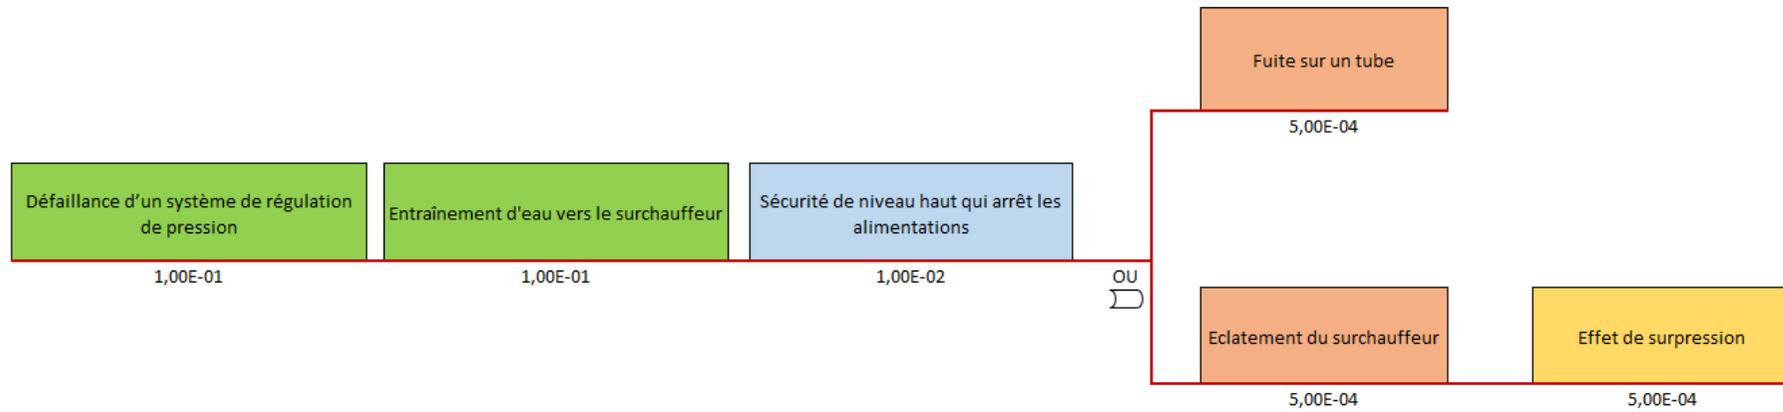
Ph2b: Eclatement du surchauffeur

Figure 25 : Nœud-papillon pour la cotation de la fréquence du PhD2b
