PLAN DE PRÉVENTION DES RISQUES NATURELS PRÉVISIBLES DE LA COMMUNE DE SAINT MARTIN LE VINOUX

(Hors inondations de l'ISÈRE)

RAPPORT DE PRESENTATION

Dossier d'Approbation – Novembre 2011

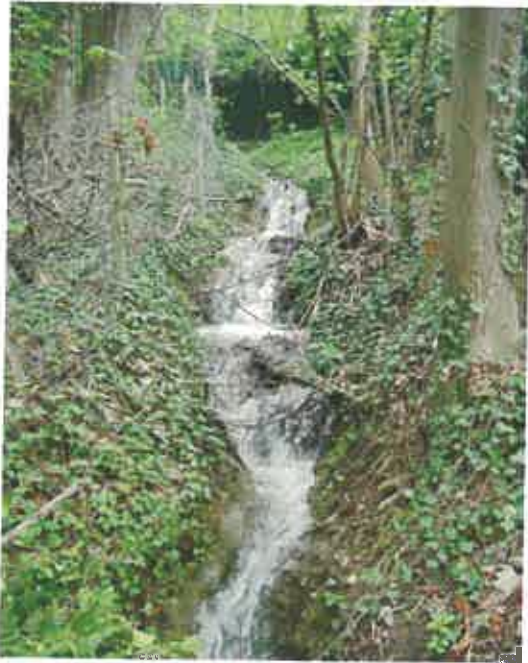
3. La Draye de LACHAL en hautes eaux (avril 2005), en aval de la RD 57

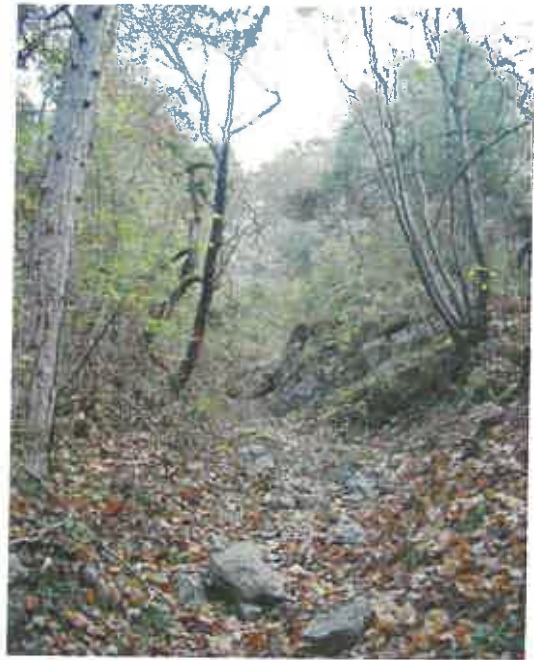
4. La Draye de LACHAL en amont de la source captée.

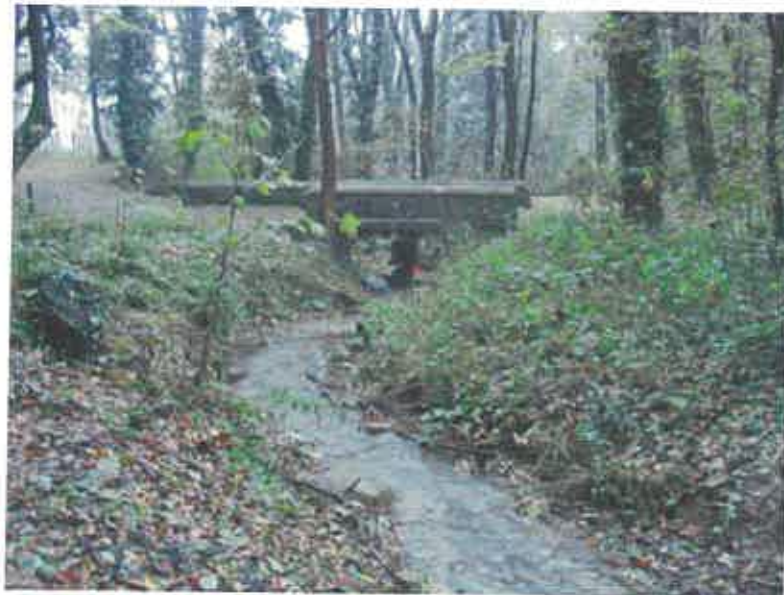
5. le ruisseau de GRAND MAISON en aval du pont du MOULIN (février 2005)

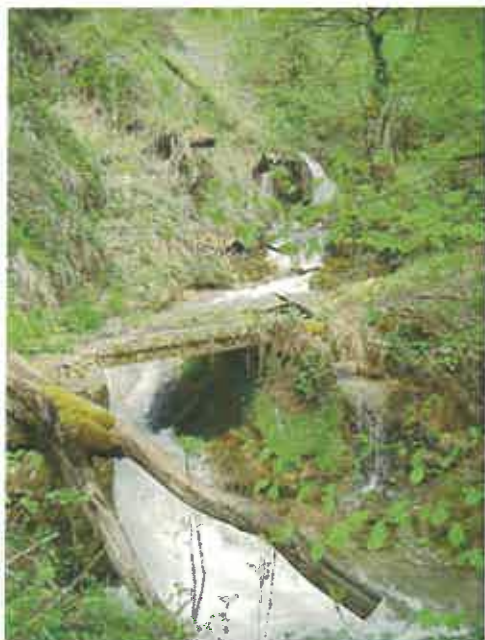
• **6. le Souchet au niveau de l'ancien chemin du Canet.**

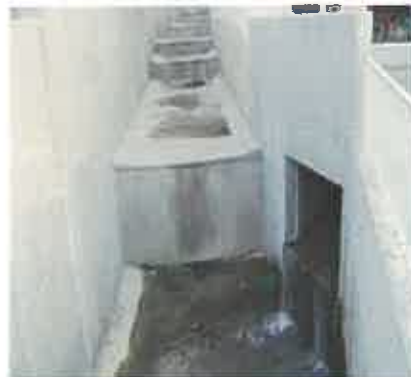
Au niveau de l'ensemble immobilier «les CHRYSALIDES» à PIQUE-PIERRE, anciennement usine «HASTINGS», le SOUCHET est canalisé en souterrain jusqu'à l'ISÈRE. La section initiale est toujours inférieure au débit centennale et devient problématique sous l'A.48 par insuffisance de section d'ouvrage. Un canal de dérivation de crue, condition préalable à la réalisation de l'ensemble «les CHRYSALIDES», a été réalisé pour protéger les immeubles et assurer le passage sans encombre de la crue centennale, mais au niveau de la place Charles De Gaulle, le SOUCHET en crue déborderait, inondant le quartier de Pique Pierre et un vaste secteur plus en aval jusqu'à BELLECROIX (Stade). La prise en compte d'un important glissement de terrain sous NARBONNE ou sous MAS GACHÉ, pourrait aggraver la crue à PIQUE-PIERRE (formation d'une lave torrentielle avec nombreux corps flottants). C'est pour parer à cette éventualité que des travaux de protections contre les crues du Souchet ont été réalisés et finalisés en 2010 par la commune (cf. § 3.1.3.3 et 4.3 et études [2] et [3]).

• **7. le Souchet canalisé (immeuble «les Chrysalides»)**

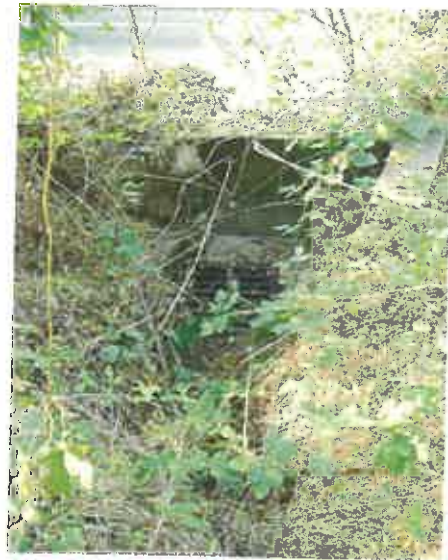
- **9. Entonnement amont sous-dimensionné du ruisseau de l'Acacia au droit de l'avenue Général Leclerc**

Dans le hameau de L'ERMITAGE et jusqu'à la RN 75 (avenue Général Leclerc), le ruisseau n'est qu'un fossé avec une section hydraulique limitée, à peine capable d'évacuer les eaux de pluies ordinaires (écoulement sur les voiries). Les débordements en crue centennale, bien que les débits ne soient pas connus, seront donc importants de part et d'autre du talweg et inonderont une vaste superficie en aval de L'ERMITAGE, avec des dégâts aux habitations limitrophes et à la RN 75.

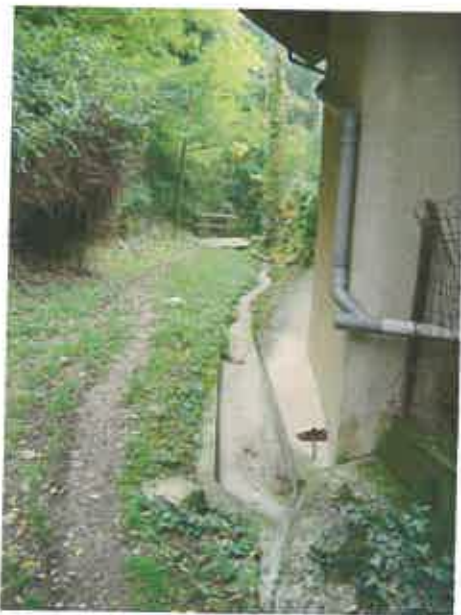
- **11. Ruisseau de l'Acacia en aval immédiat du hameau de l'Ermitage.**

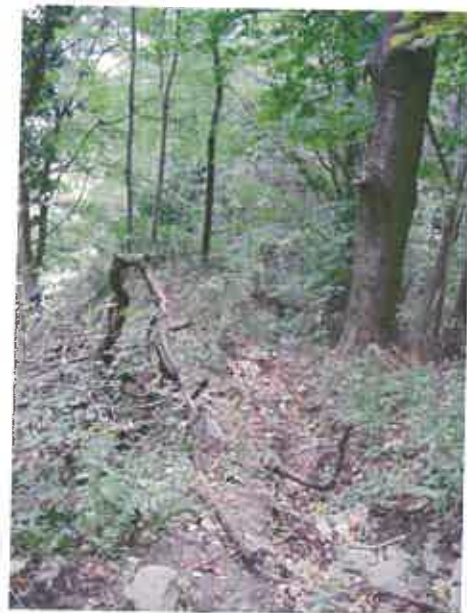
- **10. Ruisseau de l'Acacia au niveau du replat de l'Ermitage.**

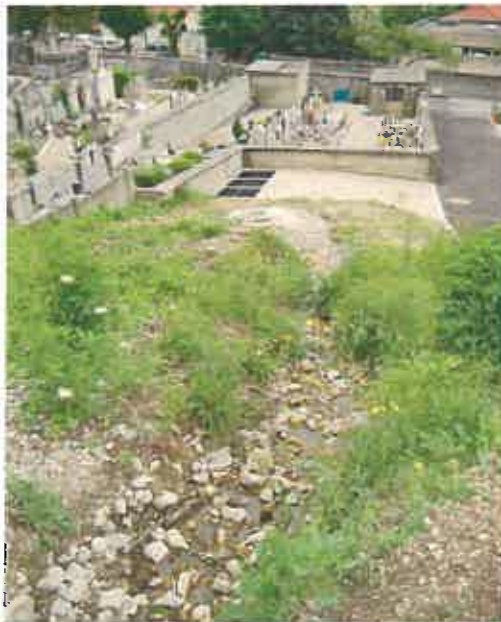
● **13. Fossé de collecte des eaux de sources au dessus du Cimetière.**

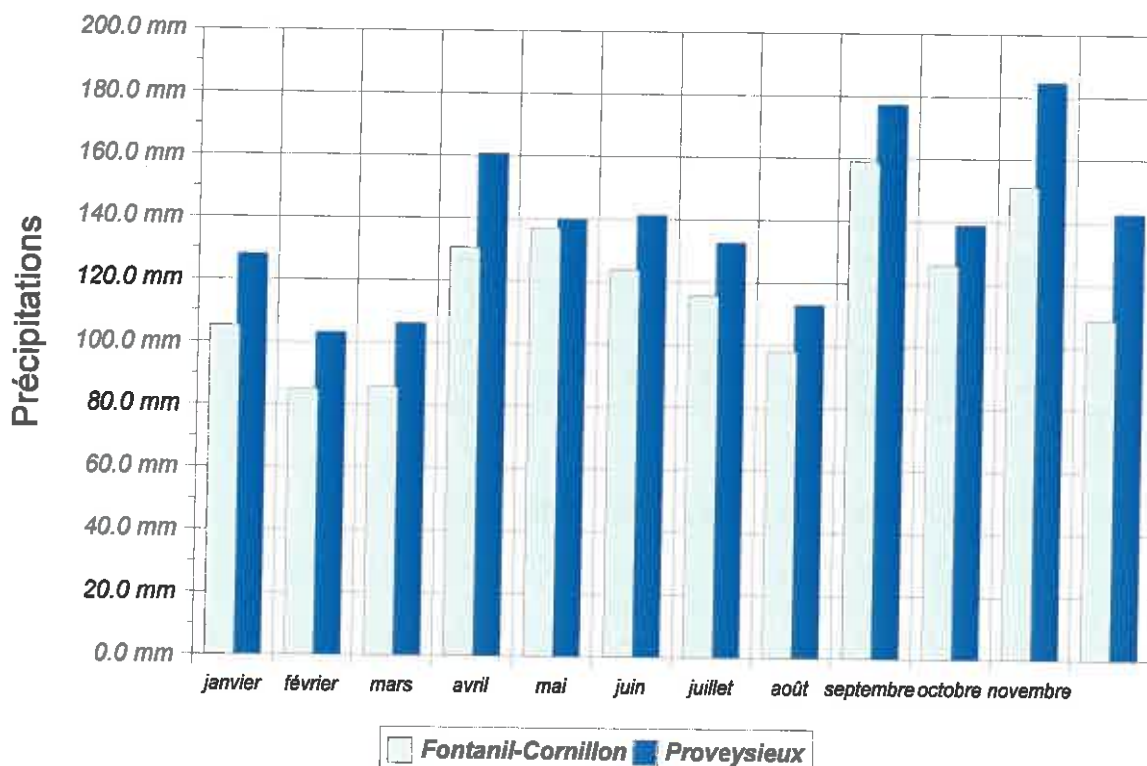
14. Précipitations moyennes mensuelles à PROVEYSIEUX et FONTANIL-CORNILLON

Source : Association climatologique départementale de l'Isère & Météo France – période d'observation 1961/2002

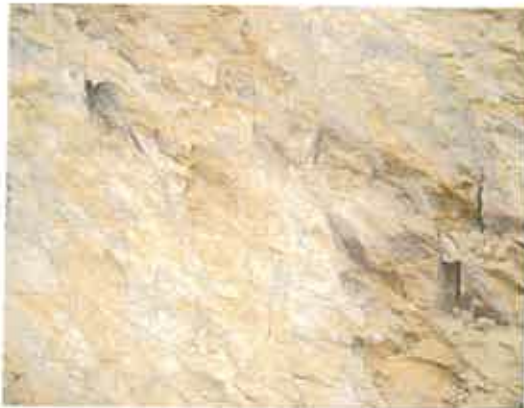
• **15. Aspect déstructuré des marnes de Narbonne près du Cimetière.**

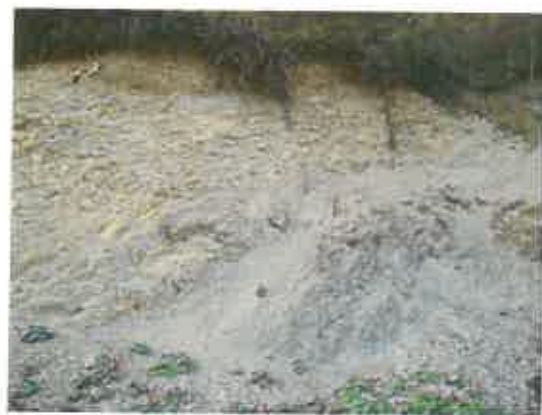
• **16. Micro-plissements et contact faillé anormal sur le front du glissement de Narbonne.**

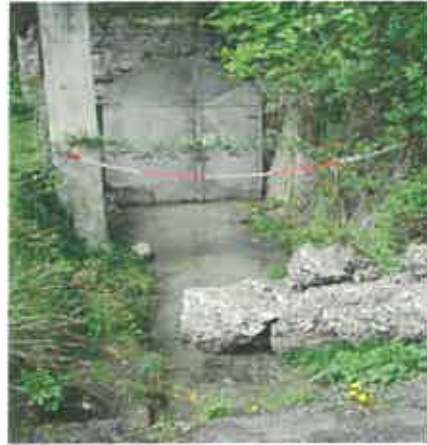
• **17. Ancienne galerie des Combes fonctionnant en émergence lors d'une crue.**

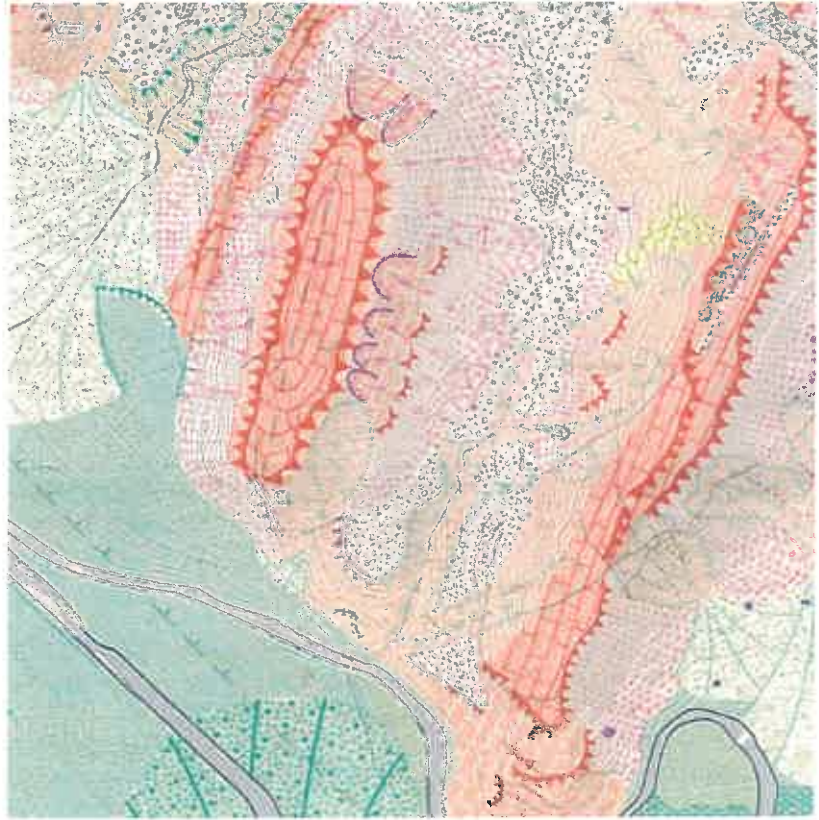
● **19.Extrait de la carte Géomorphologique, feuille GRENOBLE**

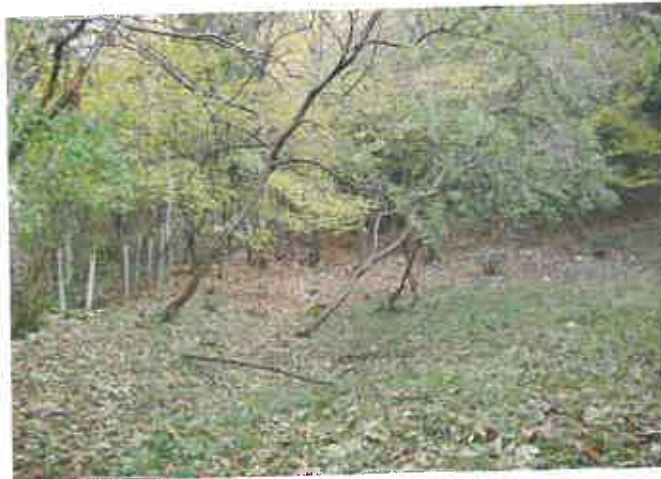
- **21. Dépôts récents du ruisseau de la GOMMA en amont du hameau.**

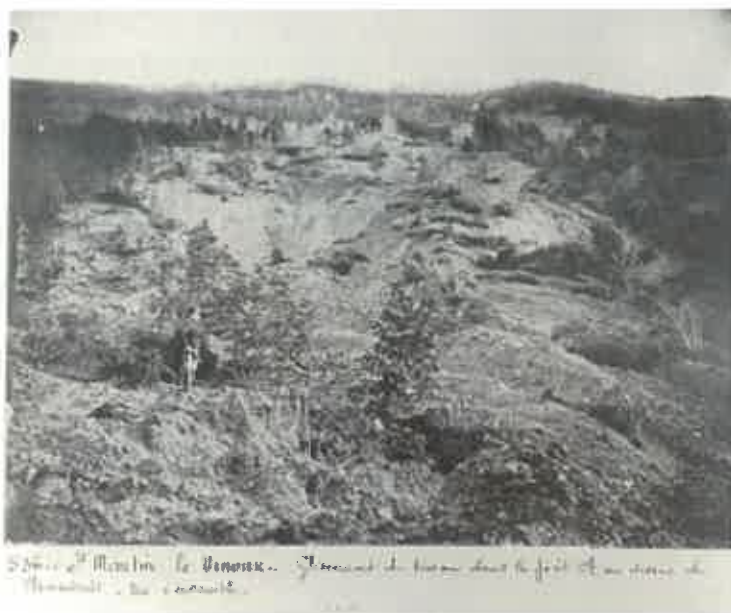
- **22. Glissement de 1910 à SERLIN (Sources : archives RTM et Eaux et Forêts)**

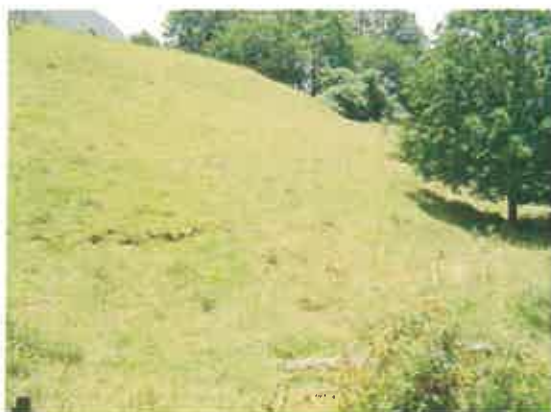
- **23. Phénomène n°12 – glissement AMBLARD-MAZUEL. Fissure active en 2005**

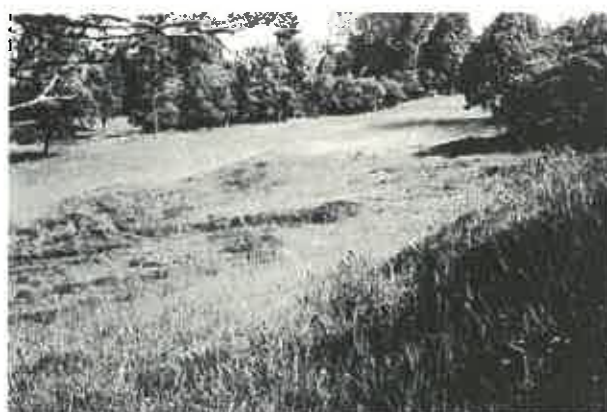
- **24. Phénomène n°12 – glissement AMBLARD-MAZUEL. Etat du glissement en 1972.**

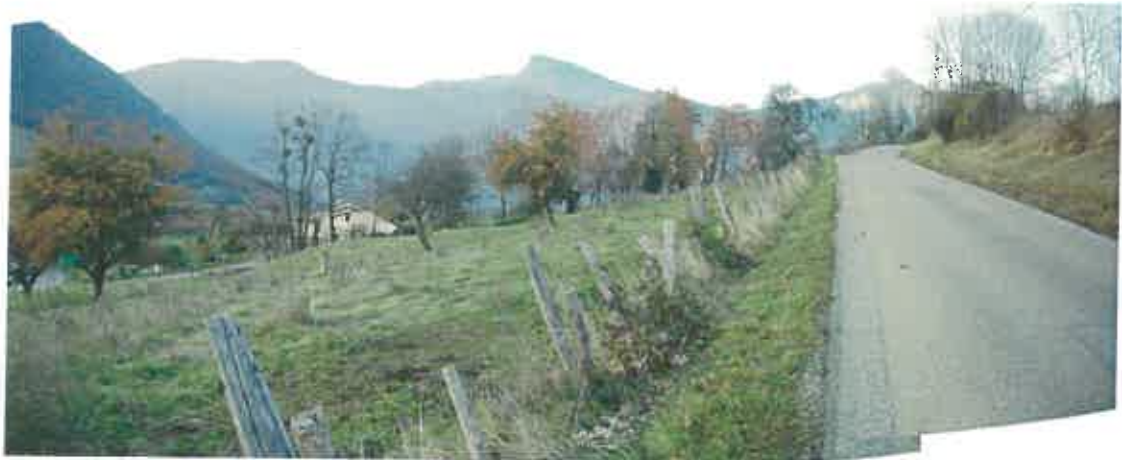
• **25. Phénomènes n°12 et 15. État de la chaussée et du versant en 2005.**

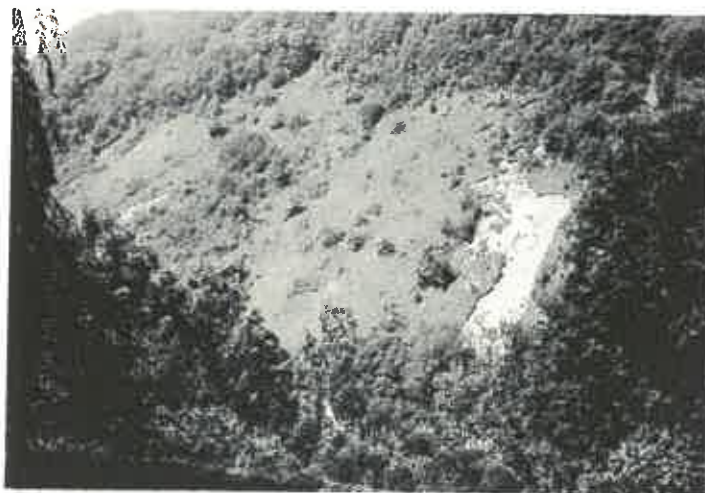
• **26. Glissement de 1968-1970 en rive droite du Souchet (phénomène n°16)**

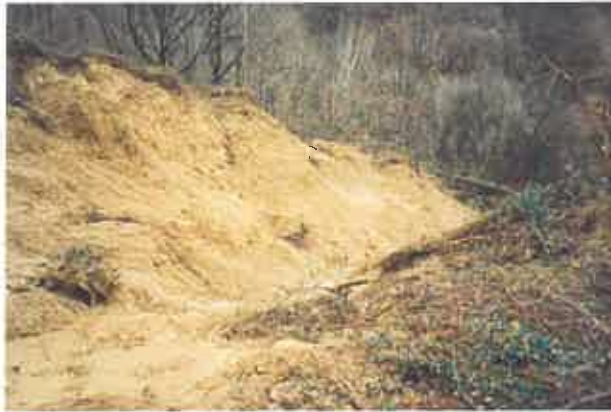
• **27. Glissement de janvier 1995 : corps de la coulée boueuse.**

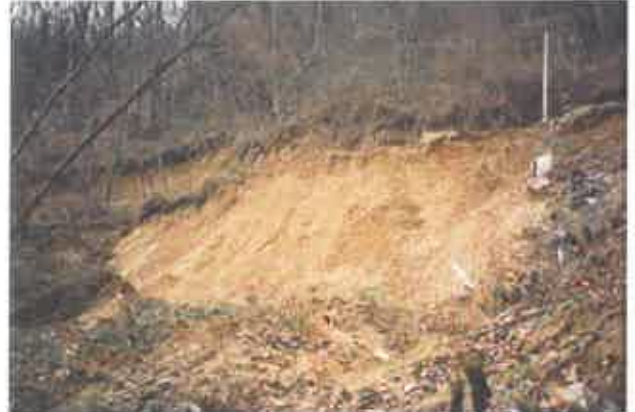
• **28. Glissement de janvier 1995 : niche d'arrachement principale.**

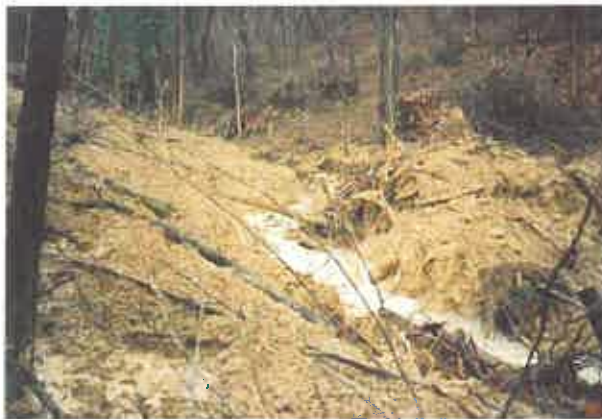
• **29. Glissement de janvier 1995 : arrivée de la coulée dans le Souchet.**

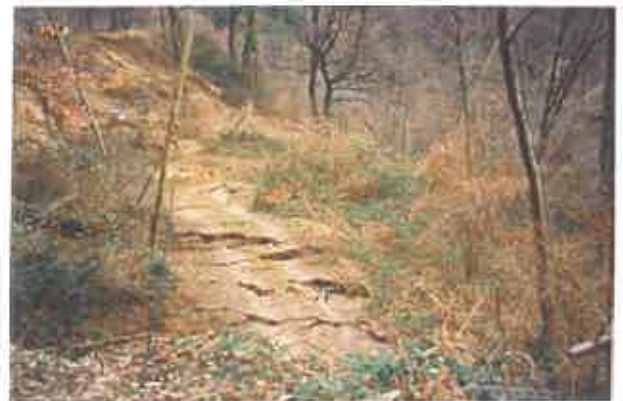
• **30. Glissement de janvier 1995 : Chemin du Canet détruit.**

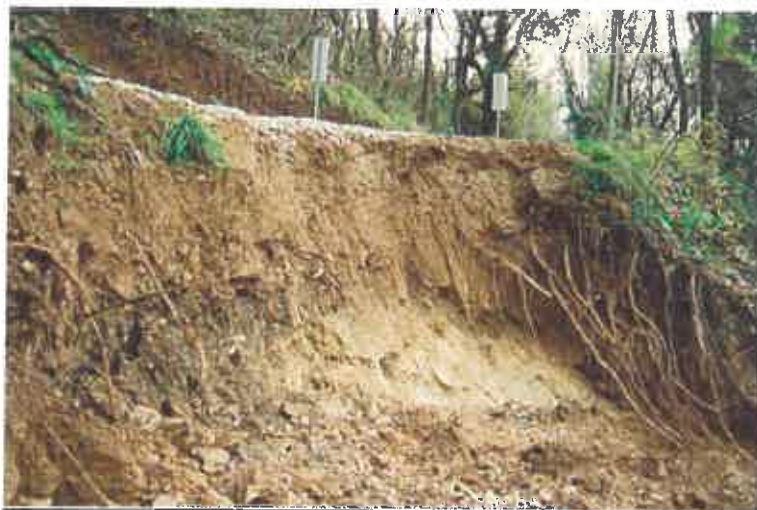
- **31. Glissement du talus du chemin de la MARTINETTE en décembre 1991.**

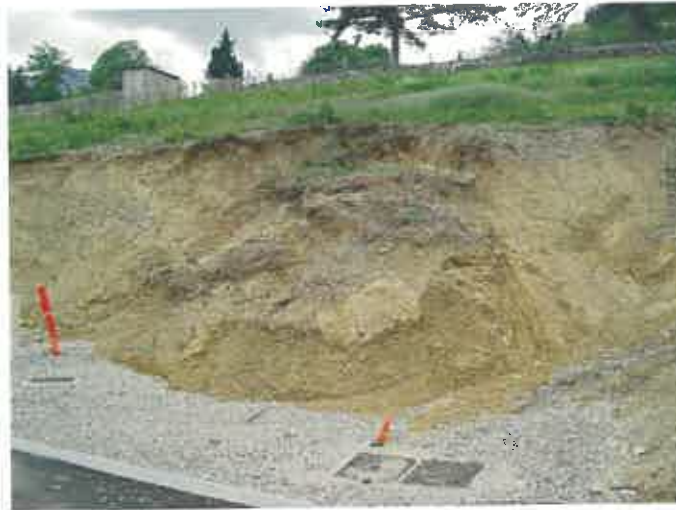
- **32. Glissement de talus sur les terrains d'un futur lotissement à St-Martin (phénomène n°14).**

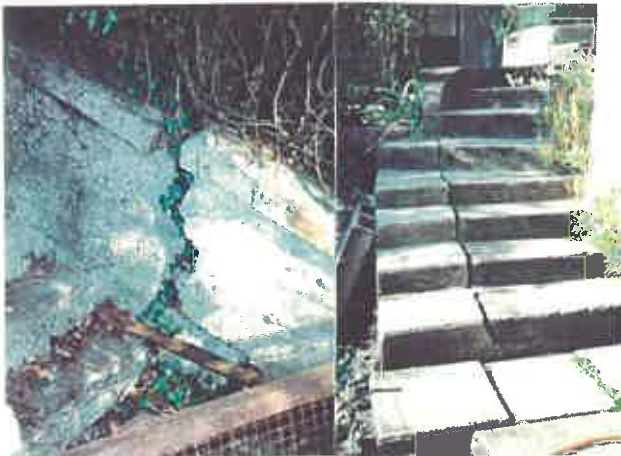
- **33. Escaliers et murs fissurés au 174 rue de la résistance, mai 1995.**

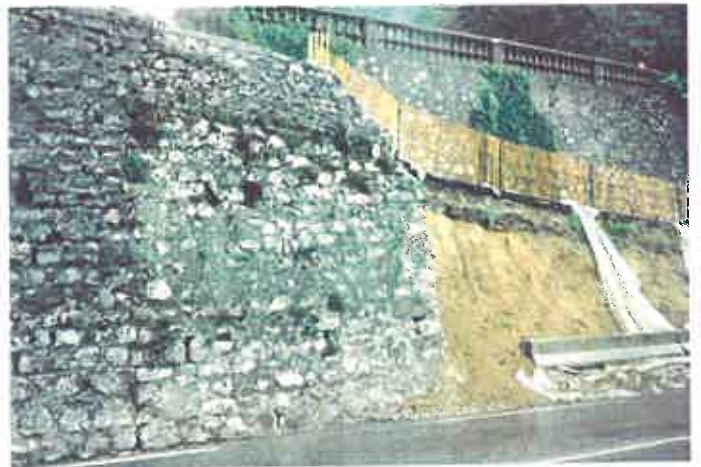
- **34. Écroulement du mur rue de Vassieux en 1995 (phénomène n°21).**

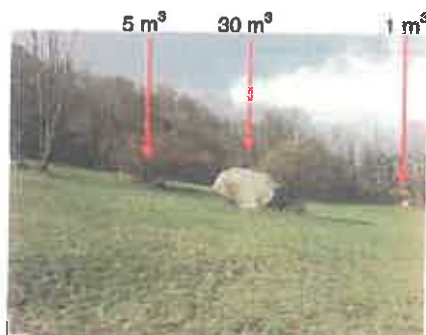
*Blocs anciens éboulés
Amont du hameau de Ripaillère*

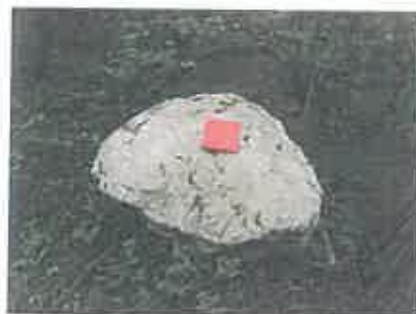
*Bloc récent éboulé (sept 2003) : 1,5 m³
Chemin des Batteries – Amont du hameau de Clémencière*

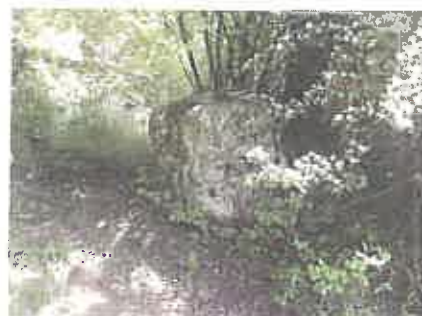
*Bloc ancien éboulés : 1 m³
Amont du hameau de Ripaillère*

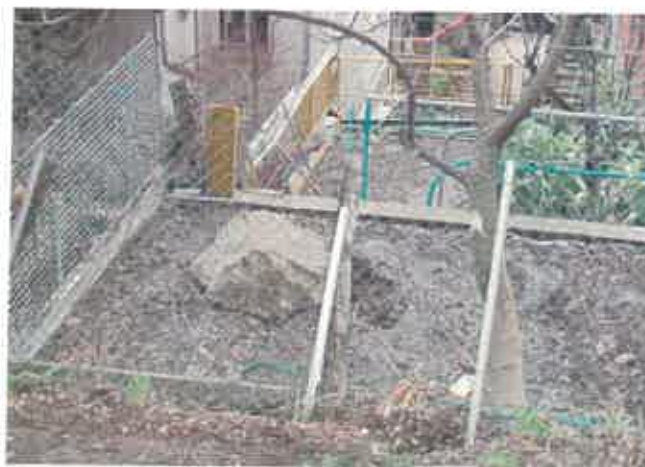
- **36. Bloc de 180 litres tombé dans la propriété MANDRARE, janvier 2005 (phénomène n°34).**

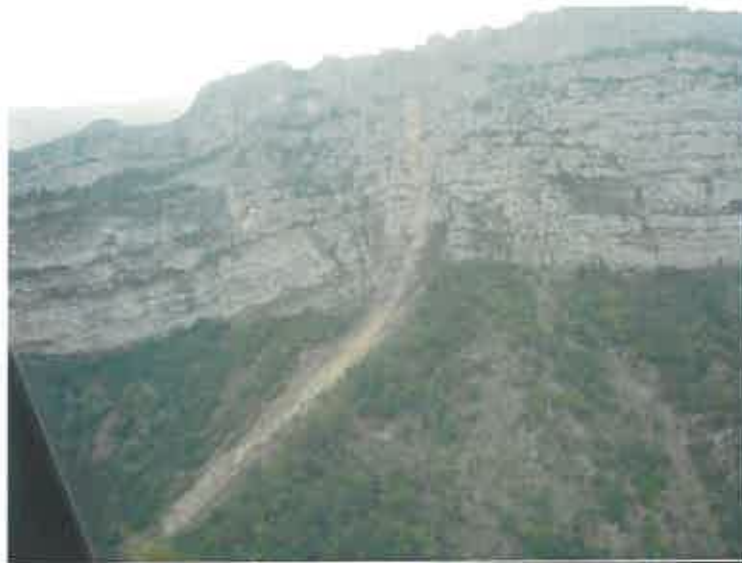
- **37. Écroulement du 14 août 2011 à RIPAILLERE (phénomène n°63 – photo SAGE/SDRTM38)**

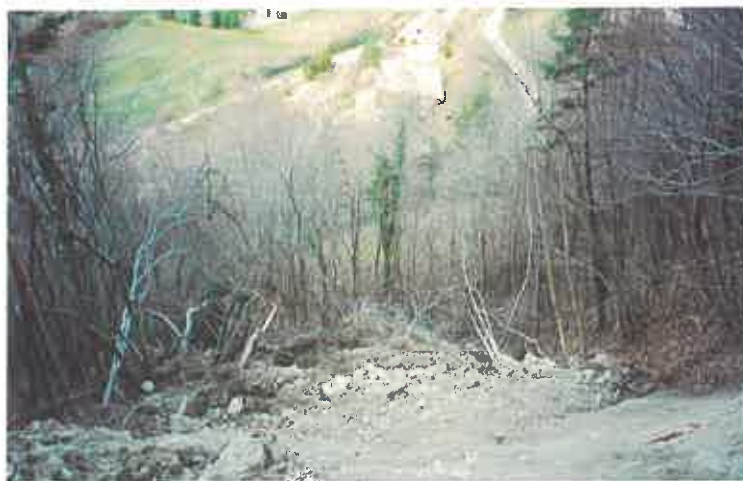
- **38. Écroulement de LEVETIERE en 1992 (phénomène n°30)**

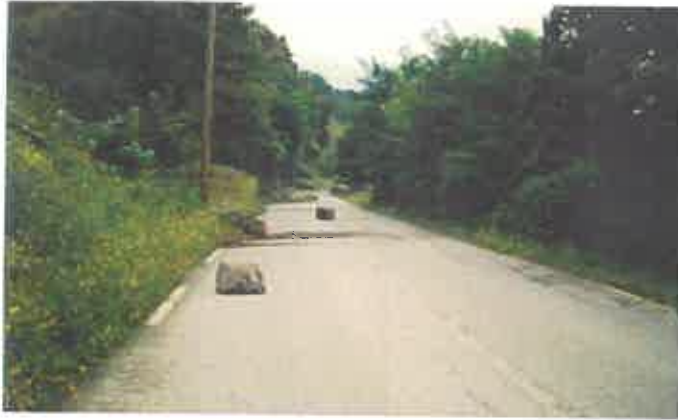
- **39. Chute de blocs du 25/08/1987 (phénomène n°28)**

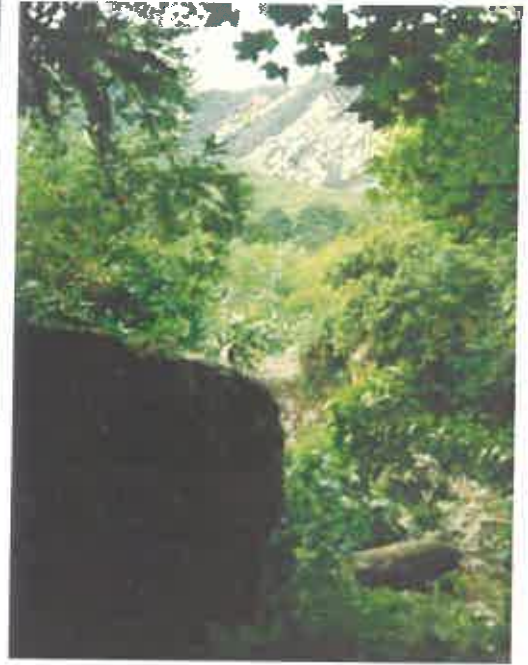
- **40. Chute de blocs du 25/08/1987 (phénomène n°28)**

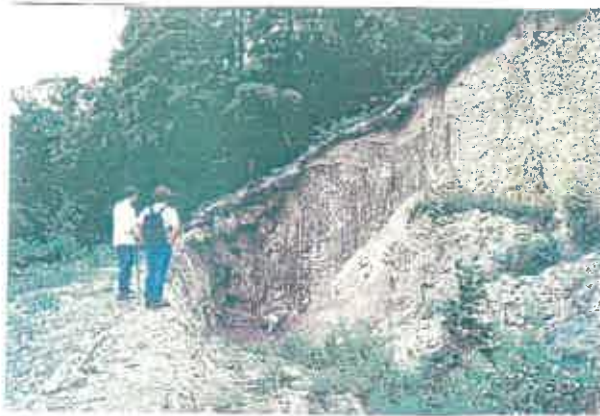
- **41. Effondrement en tiroir au droit d'une zone d'affleurement de travers-bancs (phénomène n°57)**

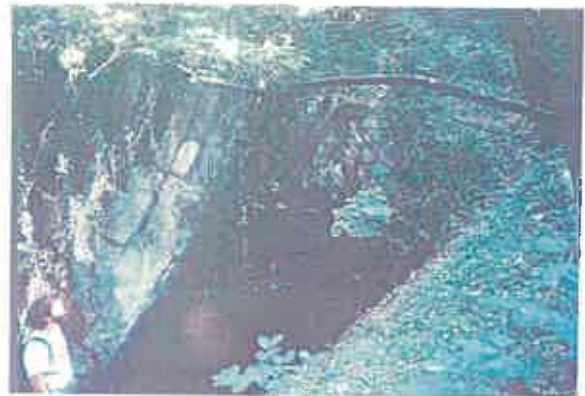
- **42. Exploitation VICAT ; effondrement ancien dit "Voltaire" en 2000.**

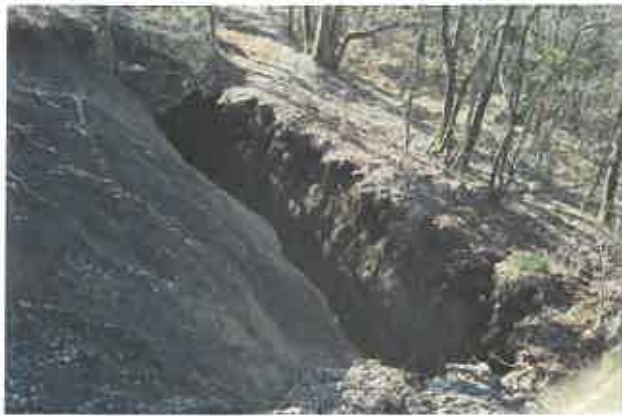
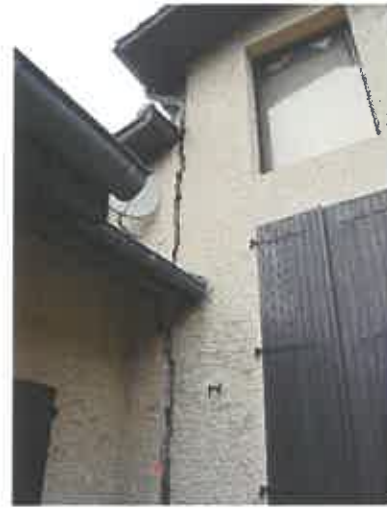
- **43. Agrandissement récent de l'effondrement (phénomène n°57) et dégâts causés par l'affaissement du 10 janvier 2011 (phénomène n°62) – [photographies SDRTM38]**

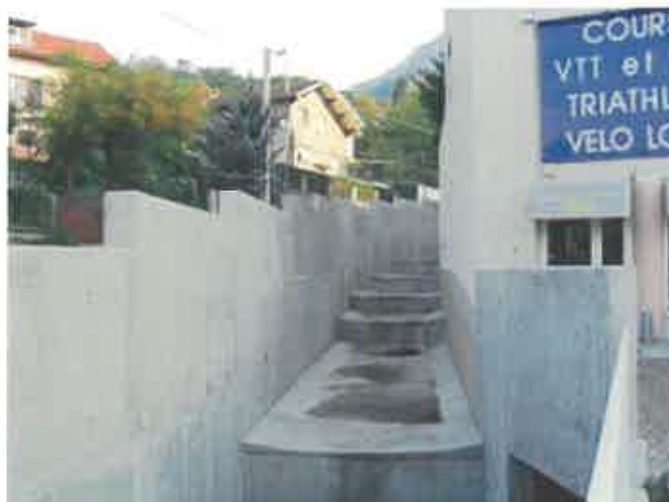
- 45. Canal de dérivation du Souchet, depuis l'aval (localisation 7 sur la carte p.65).

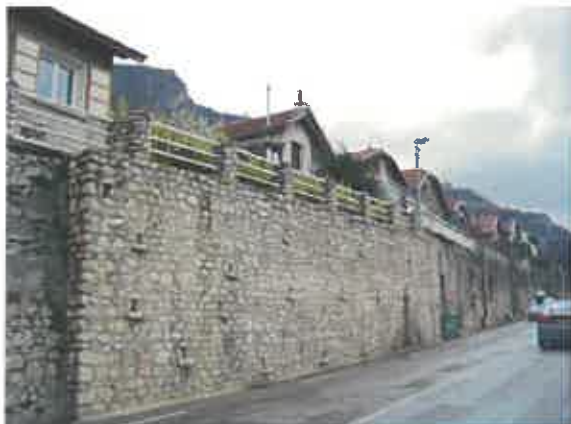
- 46. Nouveau mur rue de la Résistance

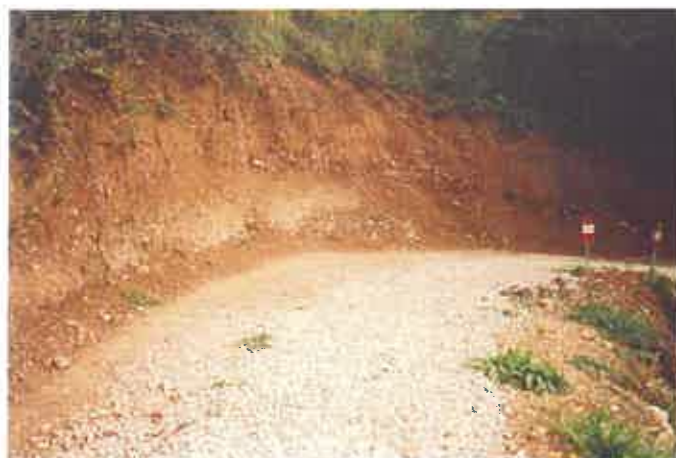
- 47. Chemin de la Martinette après travaux (1992), localisation 4 sur la carte p.65.

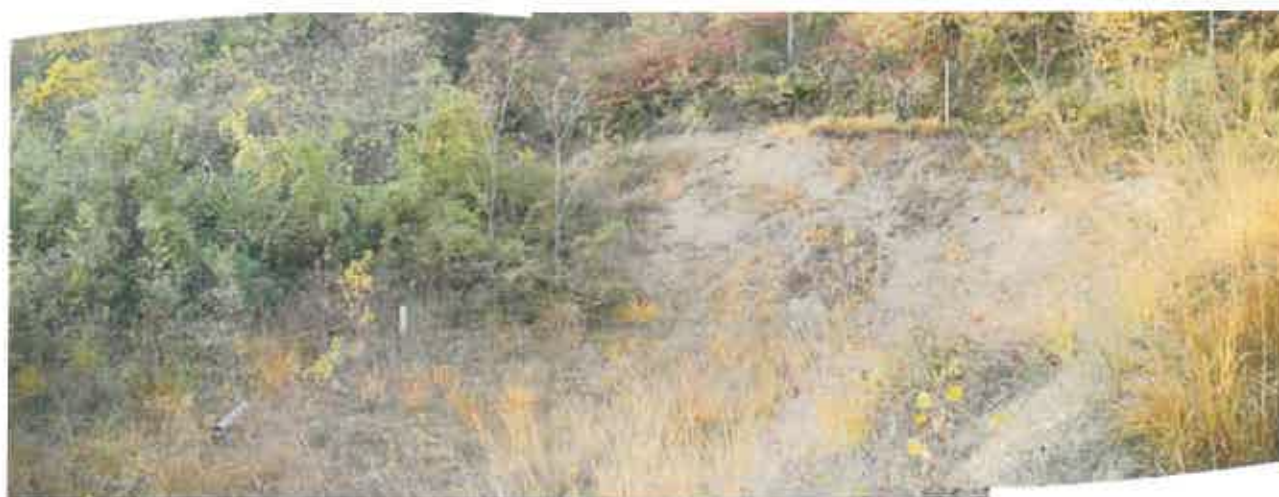
- 48. Niche d'arrachement du glissement de Narbonne après travaux de drainage (11/2004), localisation 1 sur la carte p.65.

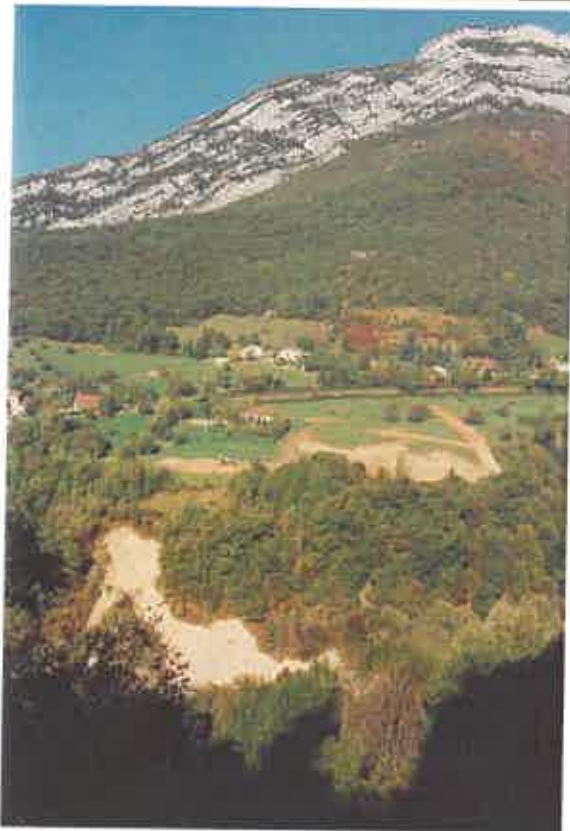
- **49. Travaux de drainage en amont du glissement de Narbonne (1995), localisation 1 sur la carte p.65..**

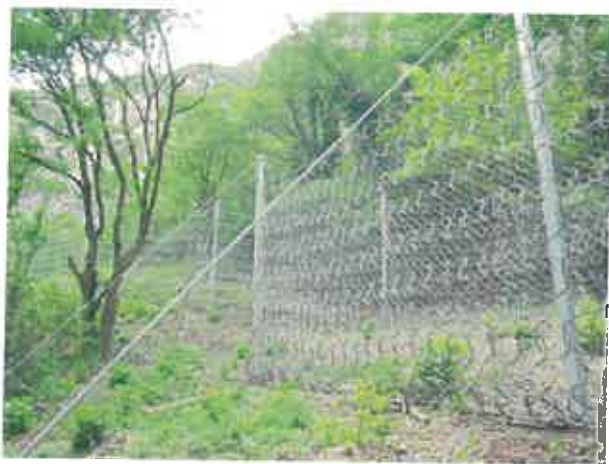
- **52. Filets à l'ERMITAGE (localisation 8 « Est » sur la carte p.65).**

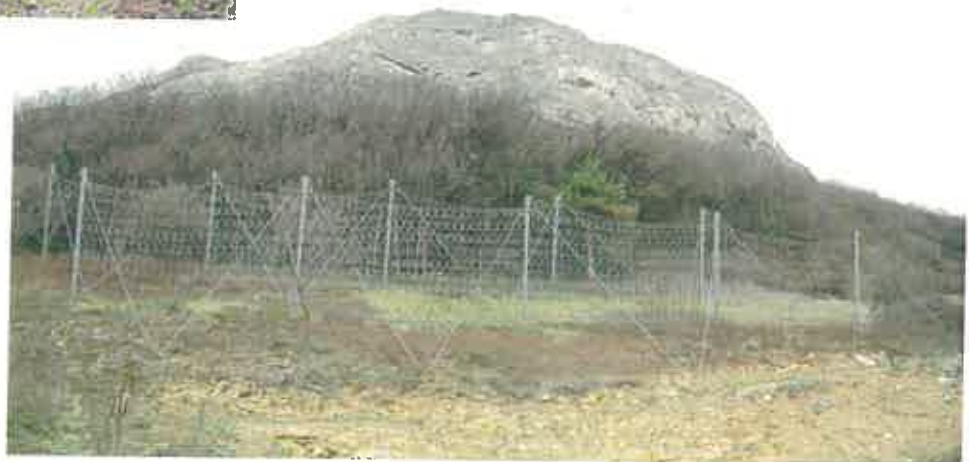
- **53. Filets de protection à Les TROIS PONTS (état 01/2006), (localisation 8 « Ouest » sur la carte p.65).**

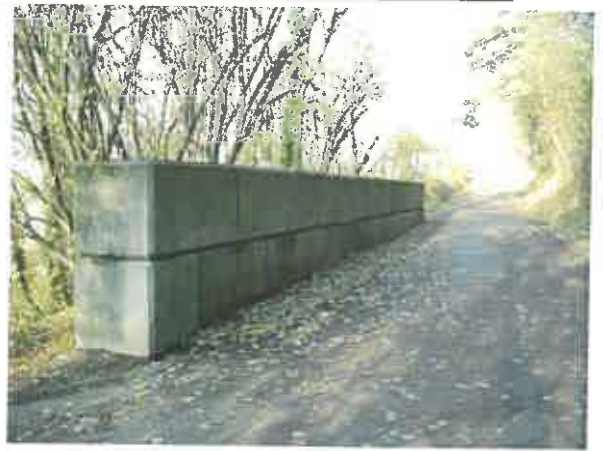
- **50. LÉVETIÈRE. Merlon en blocs béton (11/2004) (localisation 2 sur la carte p.65).**

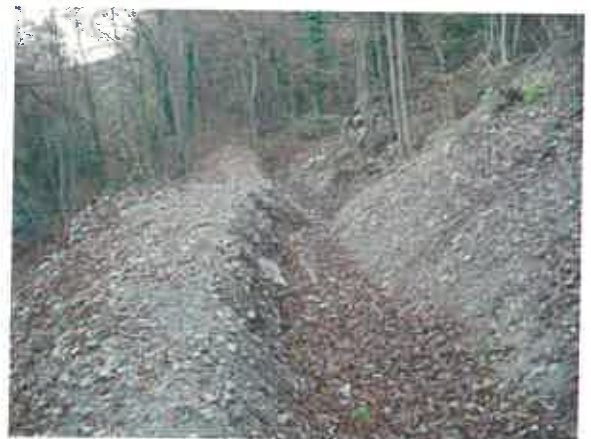
- **51. LÉVETIÈRE. Merlon/fosse en amont de la voie communale (11/2004) (localisation 2 sur la carte p.65).**

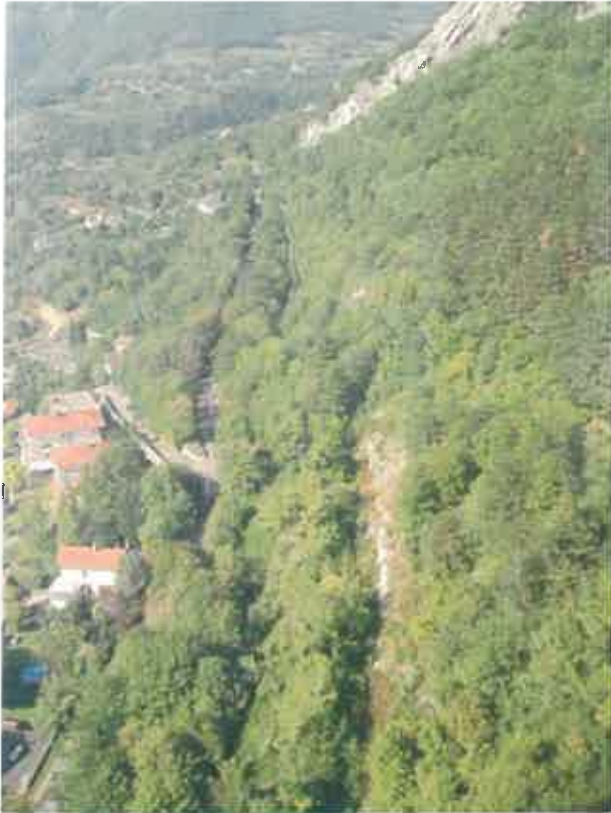
- **54. Merlon et filets pare-blocs sur le versant des PERELLES (09/2004) (localisation 3 sur la carte p.65)**

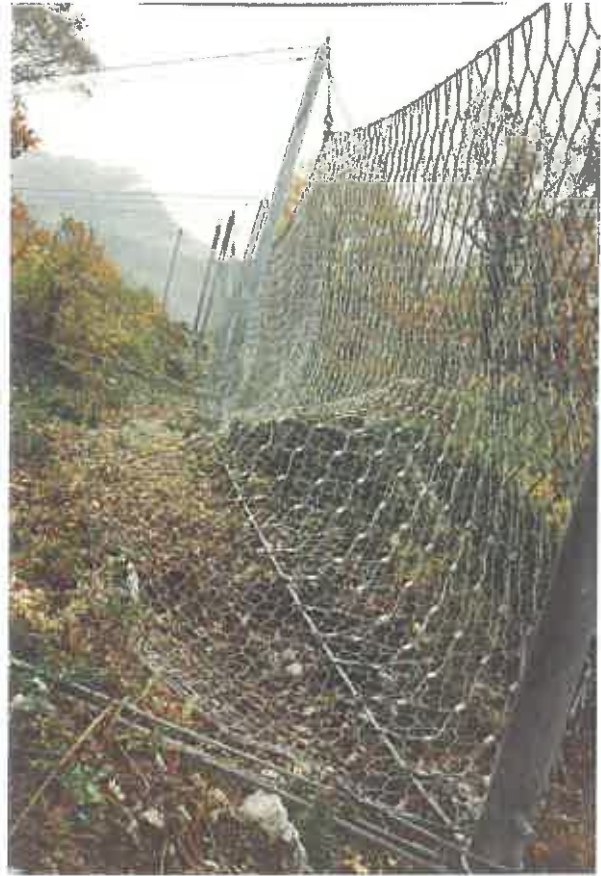
- **55. Filet dynamique au dessus de la RD 57 : les PERELLES (1991), (localisation 3 sur la carte p.65)**

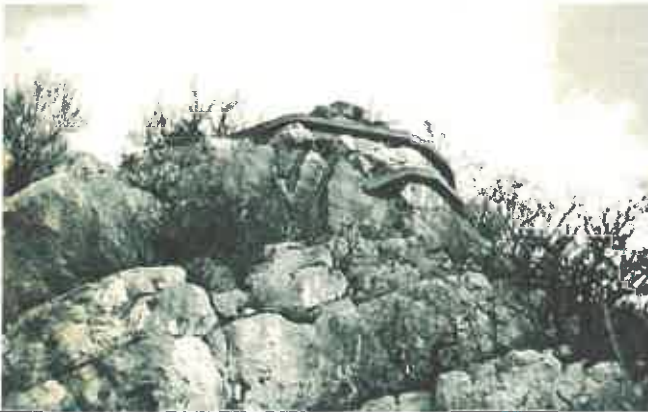
- **56. Ceinturage de blocs sur le versant des PERELLES (1985), (localisation 3 sur la carte p.65)**

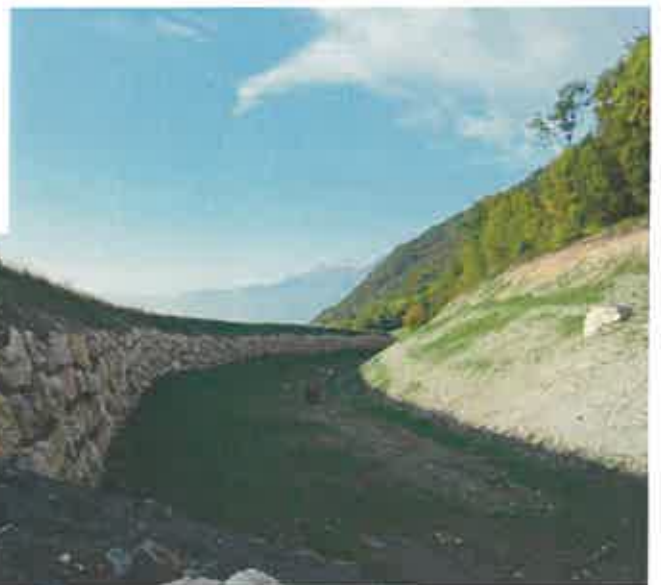
- **57. Merlon pare blocs de RIPAILLÈRE (2008) (localisation 9 sur la carte p.65)**

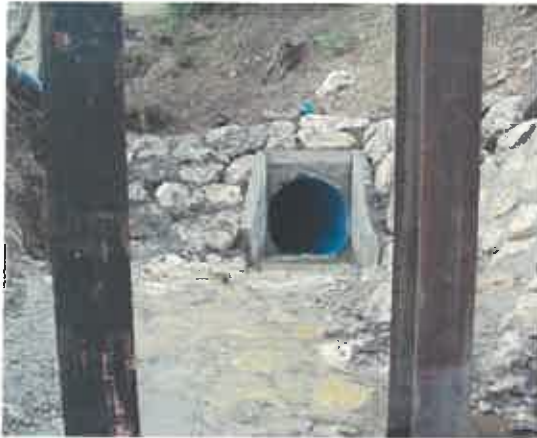
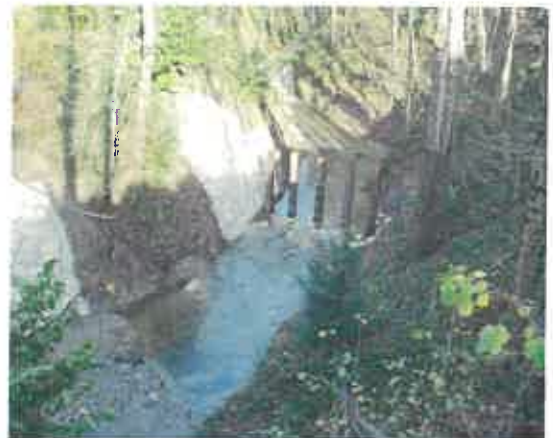
- **58, 59 et 60 – Plage de dépôt du SOUCHET en amont des Chrysalides (2010). (localisation « amont » 7 sur la carte p.65)**

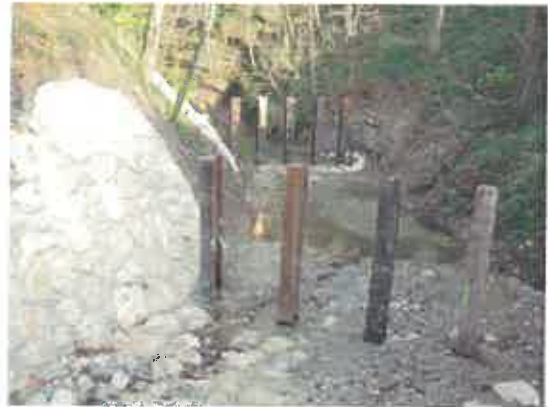
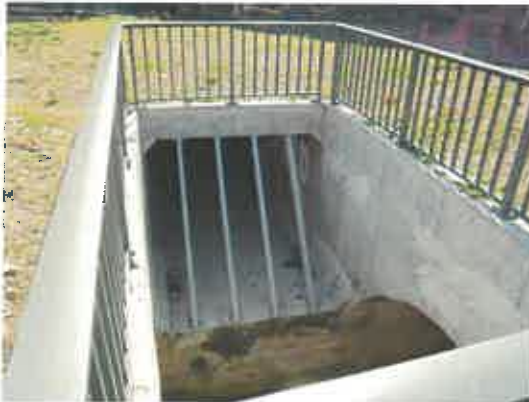
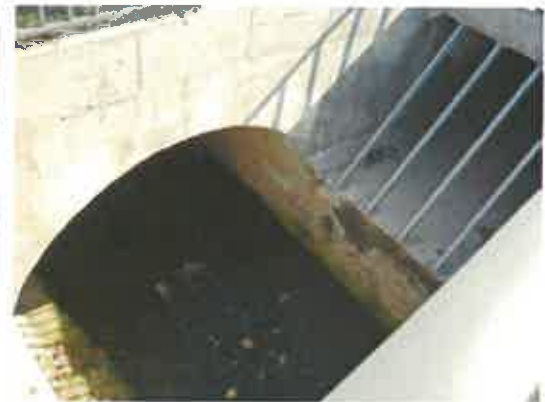
- **61, 62 et 63 - Dérivation du Souchet sous l'A48 : reprise de l'ancien souterrain piétons-cycles avec débouché dans l'Isère (localisation 7 « aval » sur la carte p.65)**

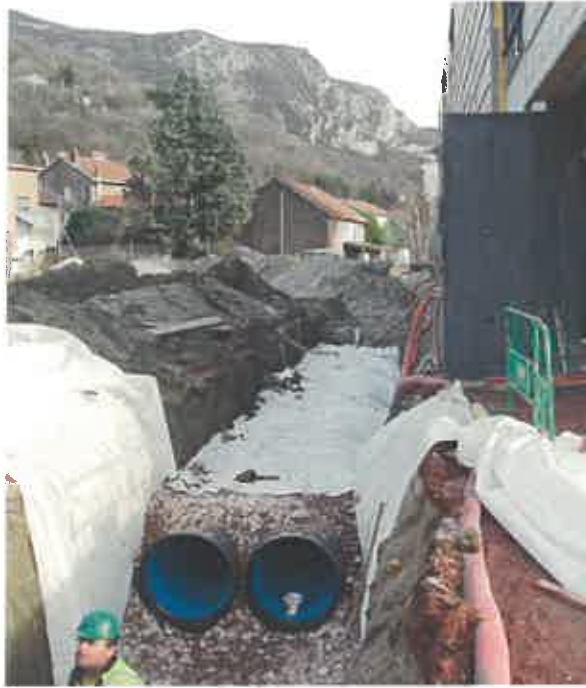
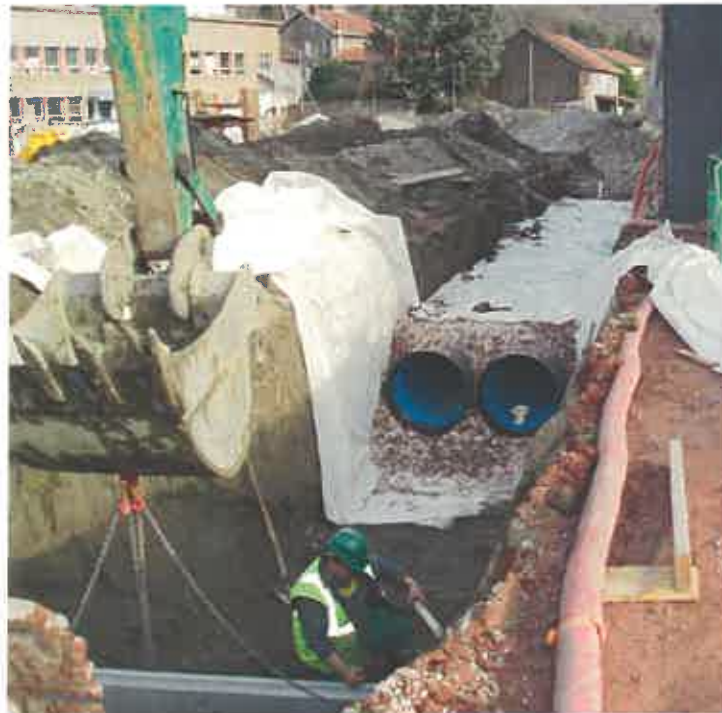
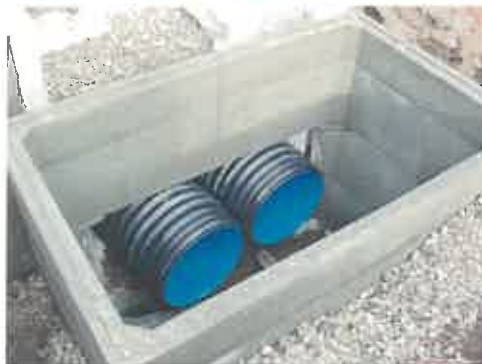
- **64, 65 et 66. travaux de drainages réalisés en 2010 secteur Bellecroix-Bergonzoli (source Mairie) (localisation 10 sur la carte p.65)**
