**PRÉFET
DE L'ISÈRE**

Arrêté n°38-2022-07-26-00004

**portant reconnaissance d'antériorité d'un ouvrage et de sa gestion
soumis à autorisation, en application de l'article L.214-6 du code de l'environnement
et prescriptions complémentaires relatives à
la plage de dépôts domaniale de l'Ebron et à sa gestion**

Commune de TRÉMINIS

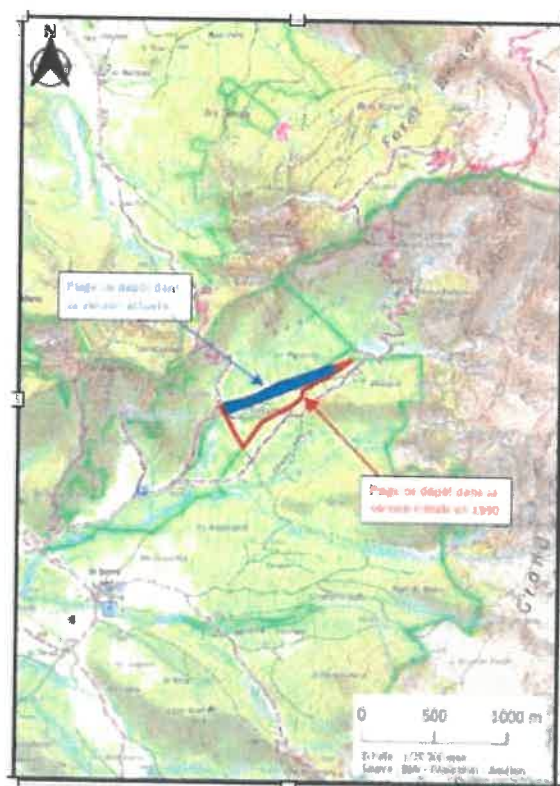
CARACTÉRISTIQUES TECHNIQUES DE L'OUVRAGE

L'annexe 1 présente les caractéristiques techniques de la plage de dépôts de l'Ebron, située sur la commune de Tréminis.

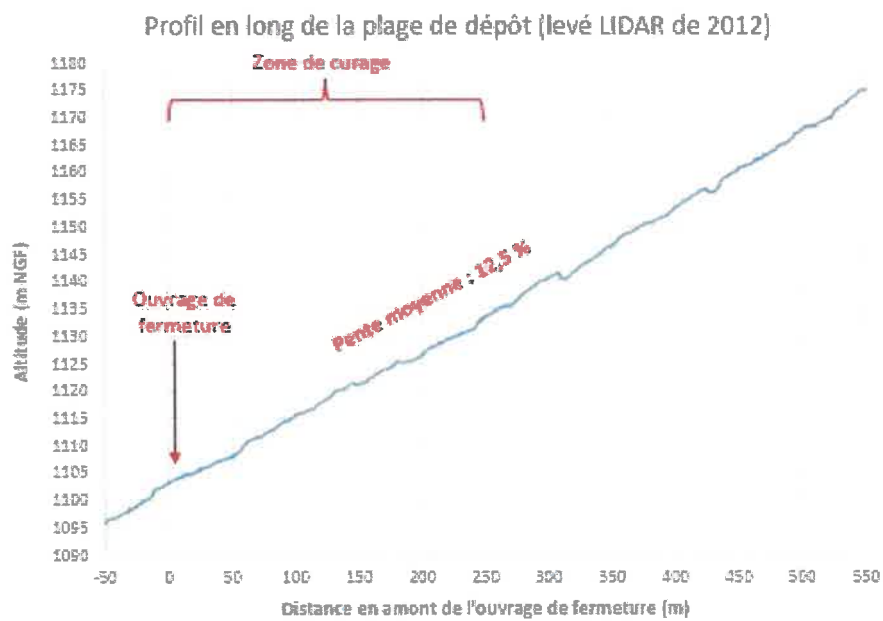
PROFIL EN LONG DE LA PLAGE DE DÉPÔTS DE L'ÉBRON

Annexe 2 : Profils en long et localisation des profils en travers de l'ouvrage

L'annexe 2 présente le profil en long de l'ouvrage.

Le bénéficiaire doit s'assurer du maintien du **profil en long de référence** du cours d'eau défini sur les plans de l'annexe 2 du présent arrêté.

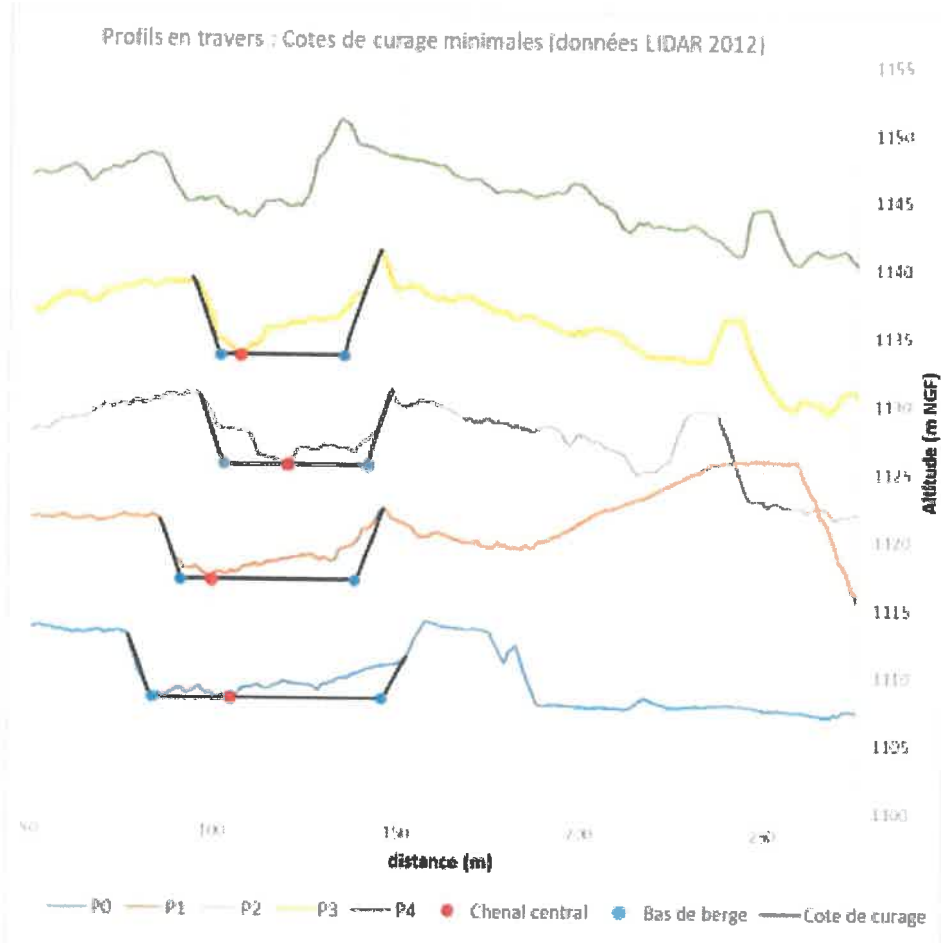
PROFILS EN TRAVERS : COTES DE CURAGE MINIMALES (DONNÉES LIDAR 2012)

Annexe 4 : Cotes limites d'extraction de matériaux

La cote limite de curage, à ne pas dépasser, est définie au droit de chaque profil en travers, afin de ne pas déstabiliser l'équilibre sédimentaire et ne pas créer de déficit sédimentaire en aval, (figurant à l'annexe 4 du présent arrêté).
