Dossier de demande d'autorisation pour la modification des conditions d'exploiter l'ISDND SUEZ RV Centre-Est - Commune de Satolas-et-Bonce (38).

## **Installation de stockage de Satolas-et-Bonce (38)**

### **Projet de modification des conditions d'exploiter de l'ISDND de Satolas 3**

#### **Réponse SUEZ à l'avis délibéré de la MRAe en date du 07 juin 2018**

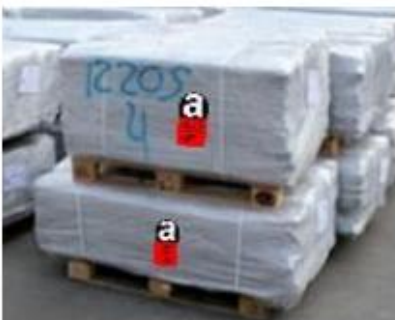
Palettes doublement filmées et cerclées.

Les déchets d'amiante liée à des matériaux inertes réceptionnés sur l'installation sont obligatoirement conditionnés sous forme de palettes filmées, racks ou grands récipients étanche pour vrac (big-bag, ...). Ce conditionnement permet d'assurer leur intégrité durant le transport et le stockage sur l'installation. L'étiquetage "AMIANTE" devra être apposé, conformément au décret n°88-466 du 28 avril 1988.

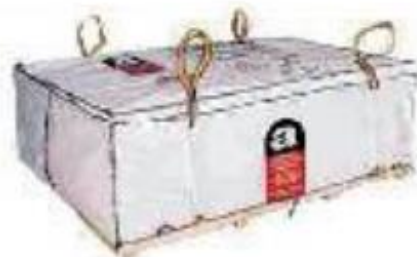
Exemple de dépôt-bag sur palettes

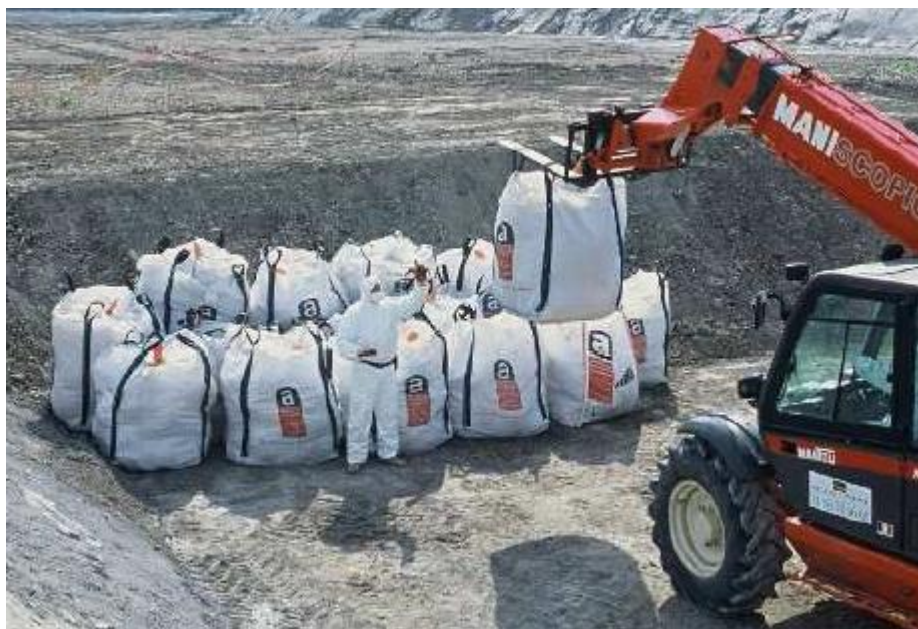
Illustration d'un déchargement en contenant vrac (big-bag) dans un casier MCCA

Le déchargement est effectué par un engin (type chariot élévateur) permettant de manipuler précautionneusement les colis et les acheminer vers la zone d'entreposag (voir illustration ci-après)

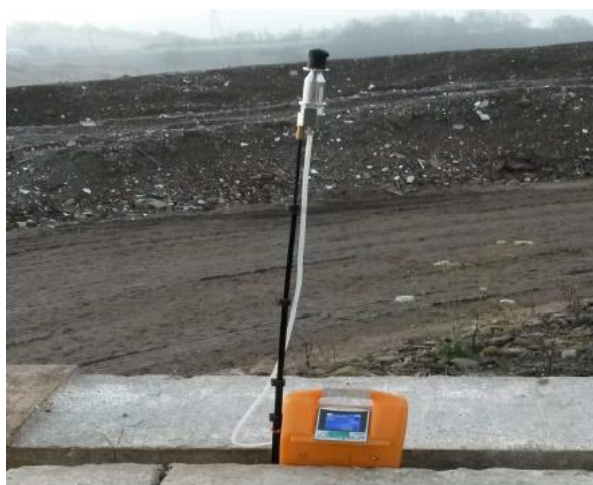
Illustration : Mesure de la qualité de l'air ambiant autour d'un casier MCCA -  
Tête de prélèvement utilisée sur l'ISDND de SUEZ Borde-Matin (42)

Pour la qualité de l'air, les opérations de mesure consistent à réaliser une évaluation de la concentration en fibres d'amiante dans l'air selon le guide d'application GA X46-033 relatif à l'application de la norme NF EN ISO 16000-7 "stratégie d'échantillonnage pour la détermination des concentrations en fibres d'amiante en suspension dans l'air".

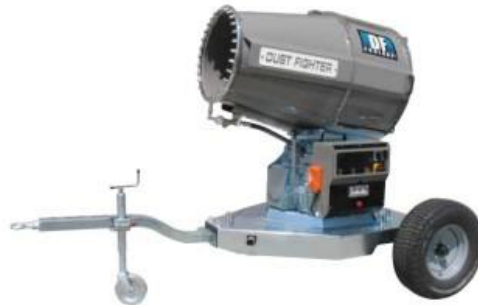
Illustration : dispositif mobile d'aspersion - brumisation

Le dispositif de brumisation est positionné sur la zone de manutention des colis, il est composé par un système d'aspersion d'eau avec surfactant pour fixer les éventuelles fibres. Les activités sont arrêtées, le dispositif de brumisation est actionné et la zone de l'incident ainsi que le colis sont recouverts avec de la terre.
